Recuperación de la fachada principal de la *kallanka*: Zona Monumental de Aypate

LORENZO HUISA PALOMINO*

En este artículo se presenta el resultado de los trabajos de conservación activa ejecutados en los muros 2, 7 y 14 de la fachada principal de la denominada *kallanka*, Sector 8 del complejo, ubicada hacia suroeste de la Gran Plaza y zona monumental del sitio.

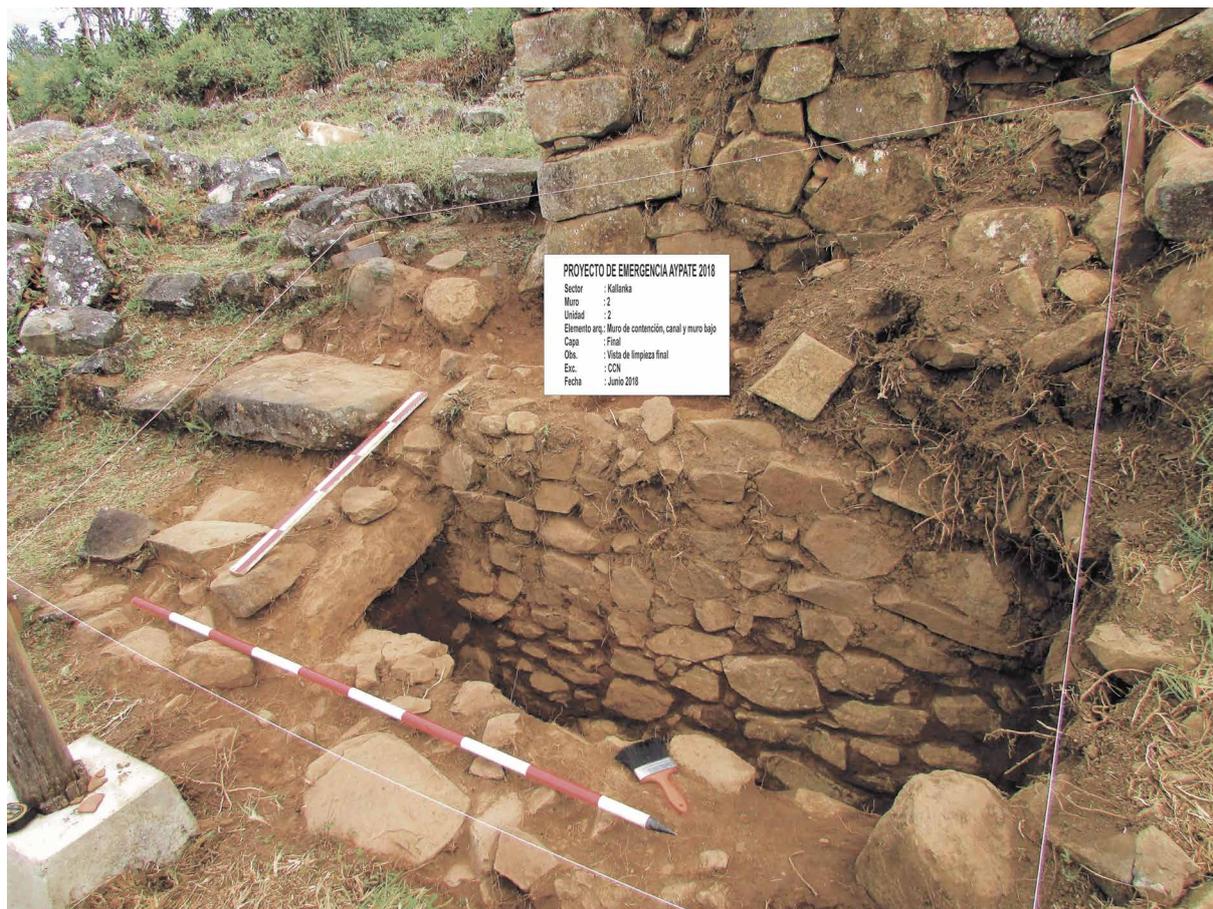
Foto 5. Vista (N-S) de muro de contención, graderías y el canal de drenaje (foto: Carlos Campos)

es decir, eran tan profundas. Esto quiere decir que no hubo cimentación alguna. Quizás, por esa razón, el muro principal presentaba un muro de contención en la parte externa y el pequeño refuerzo en la parte interna, a manera de empedrado que habría disminuido la filtración de agua hacia las bases.

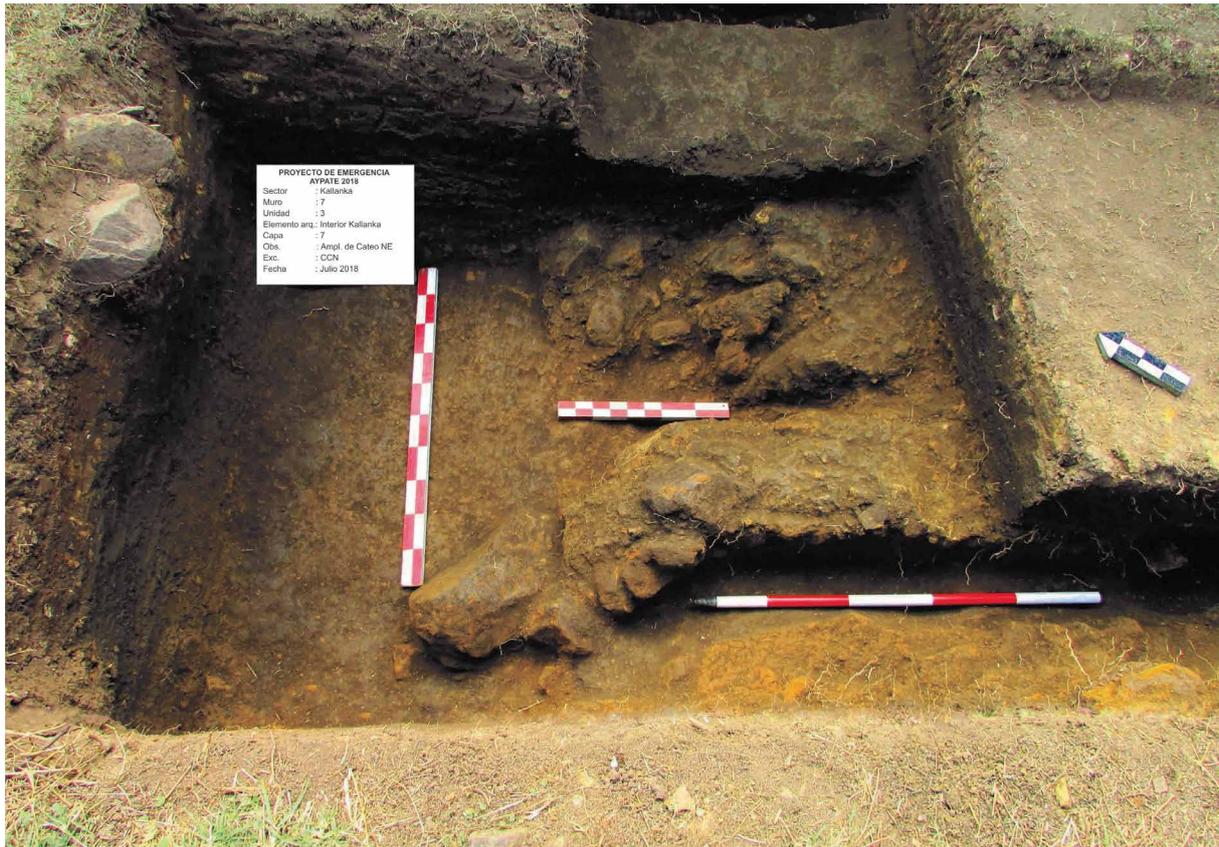
Foto 6. Vista (SO-NE) de la capa natural con cascajo y piedras sueltas sin contexto (foto: Carlos Campos)

yacente al paramento interno del Muro 7 e incluye el lado interno del Acceso 7. Se recuperaron 90 fragmentos de cerámica: 66 diagnósticos y 24 no diagnósticos; de igual modo, se recolectaron muestras de carbón. A poca profundidad se halló la capa natural, compuesta por cascajos, tierra arenosa y pequeñas piedras sueltas sin ningún orden aparente (ver foto 6).

Esta unidad nos permitió observar la disposición de las piedras colocadas en la cimentación de este muro. Esta última se encontraba en mal estado de conservación, presentando piedras fracturadas, fuera del eje y piedras colocadas inadecuadamente para poder sostener hiladas superiores; se notaba, claramente, el pandeo del muro desde las cercanías de la base hasta la parte superior.

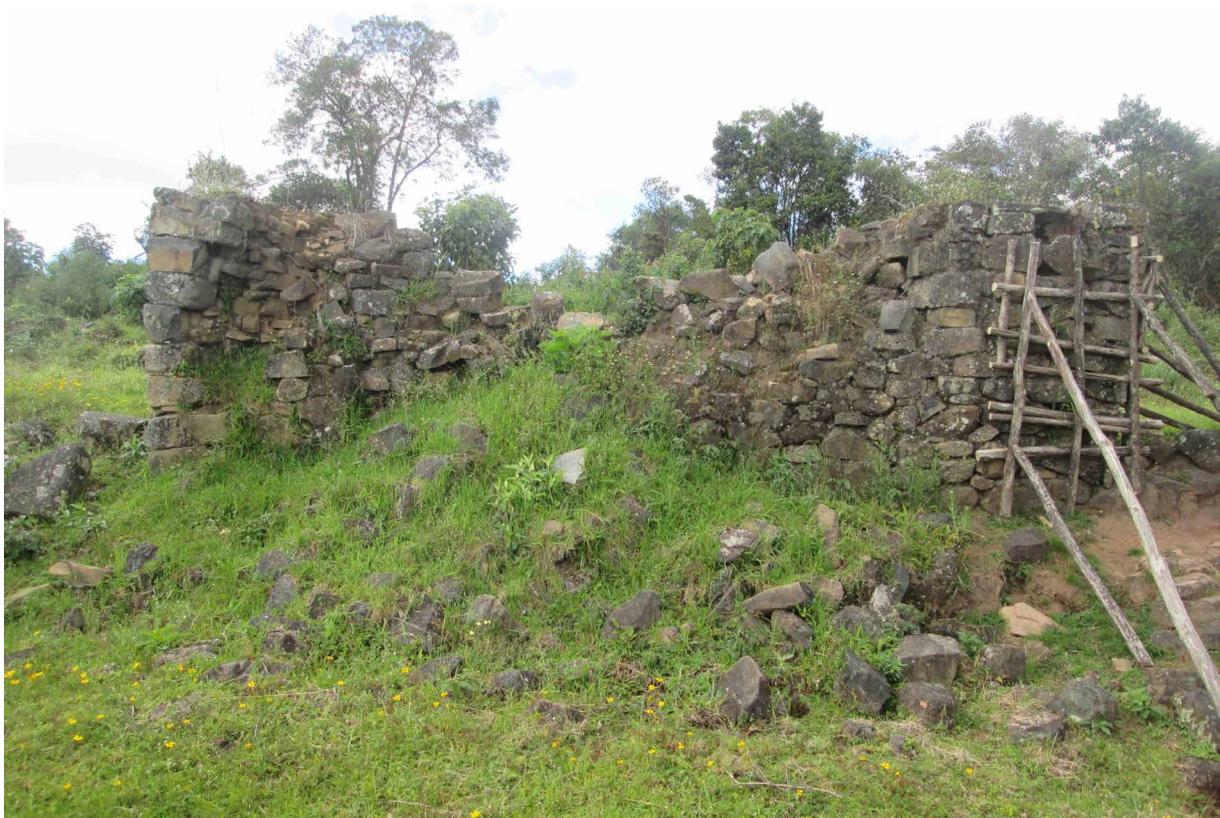
su sección media, lo que originó pandeo y agrietamiento en el extremo noroeste (ver foto 8). A consecuencia de la deficiente técnica constructiva aplicada en las primeras intervenciones de restauración realizadas entre los años 1995 y 2011, el muro presentaba inestabilidad estructural y alto riesgo de colapso total. Esto fue verificado durante los trabajos de desmontaje sistemático realizados en la presente temporada, llegando a constatarse que el Muro 2 había sido levantado con elementos líticos sin amarre interno entre las dos hiladas, colocándolos inadecuadamente para sostener una estructura de 2 metros de altura.

Una práctica que también habría contribuido al debilitamiento de este muro fue, al parecer, el empleo de tierra húmeda para asentar las piedras y el relleno interno. No se encontraron evidencias de mortero ni en las intervenciones anteriores ni en las secciones de hiladas originales; al interior se halló tierra suelta con grumos pequeños o terrones, los cuales ocasionaron excesiva debilidad en los elementos restaurados, provocando que estos se desprendieran y colapsaran con facilidad en la sección media, además del pandeo y agrietamiento en el lado noroeste (ver figura 4).

Foto 8. Colapsado, con alto grado de pandeo y agrietamiento (antes de su intervención)

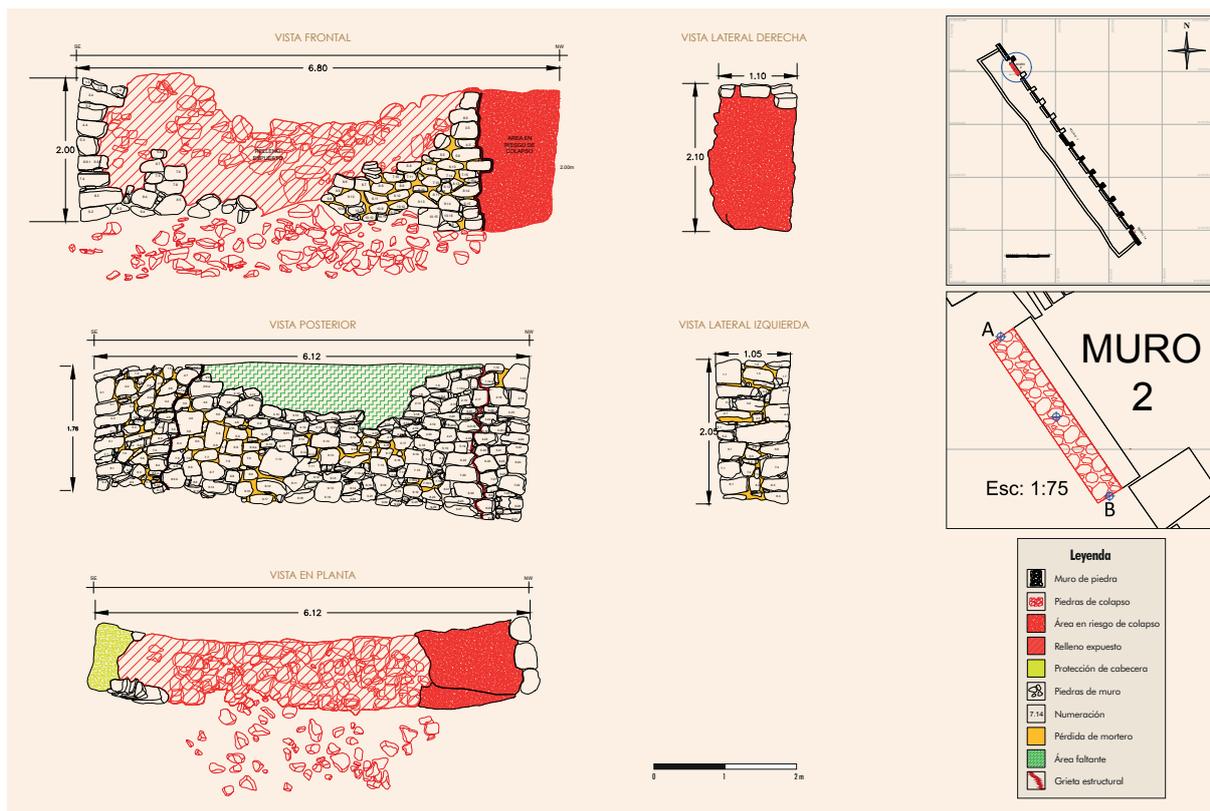
Figura 4. Registro gráfico del paramento del Muro 2 antes de su intervención (dibujo: Abel Cisneros)

de este muro, ni el pandeo o el desfase hacia la parte externa, que llegó a medir en la zona más ancha entre 1,1 y 1,12 metros; en los extremos noroeste y sureste, contiguos a los accesos, los restos de los muros originales miden 1,02 metros de ancho. Tampoco se reparó en las piedras que se encontraban mal colocadas o caídas hacia la parte externa.

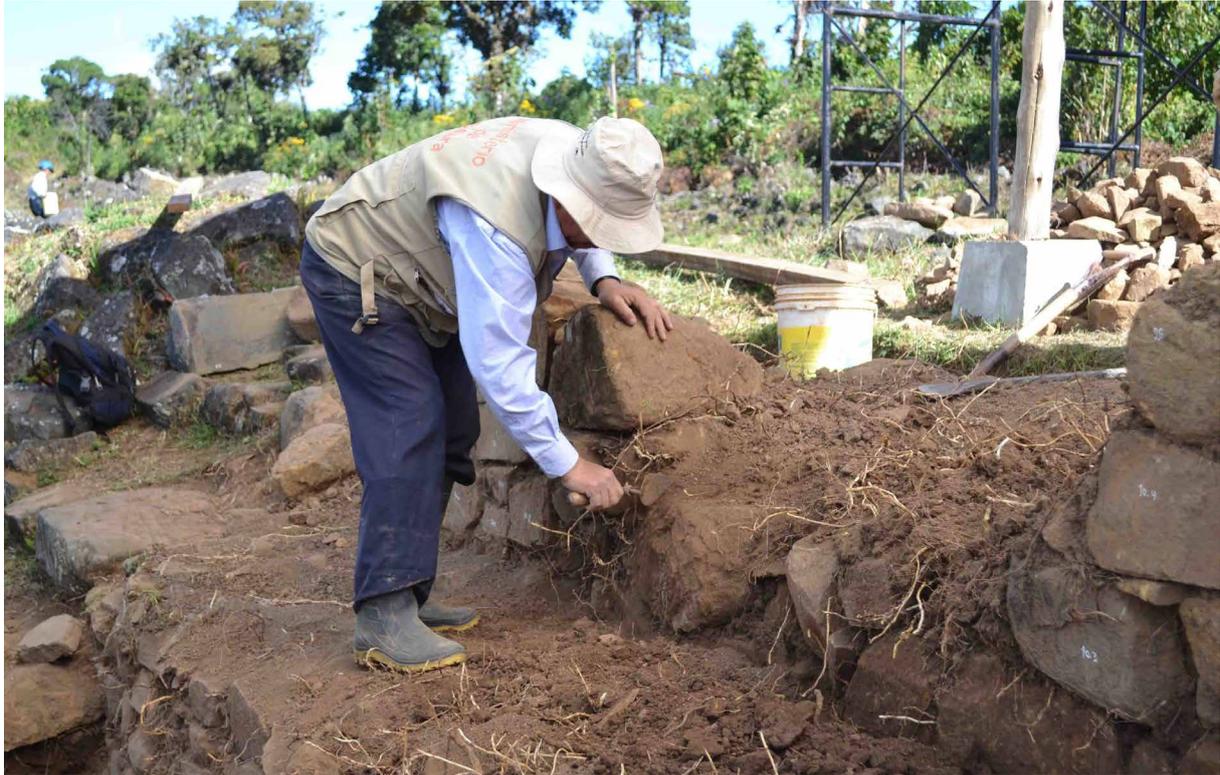
Foto 9. Proceso del desmontaje del Muro 2. Se observa abundante presencia de raicillas de vegetación herbácea

Las piedras de color amarillo, que presentaban fisuras y se encontraban en mal estado de conservación, principalmente en las dos últimas hiladas de la base, fueron reemplazadas por otras de similar tamaño y morfología. De la misma manera, fueron reemplazadas en el resto del paramento del muro las piedras que presentaban estas fallas.

Los elementos líticos que habían sido dispuestos inadecuadamente (cabeceras con caídas hacia el exterior), tanto en las hiladas de la base como en todo el paramento, fueron corregidos y en algunos casos reemplazados, de tal manera que el muro pudiera resistir,

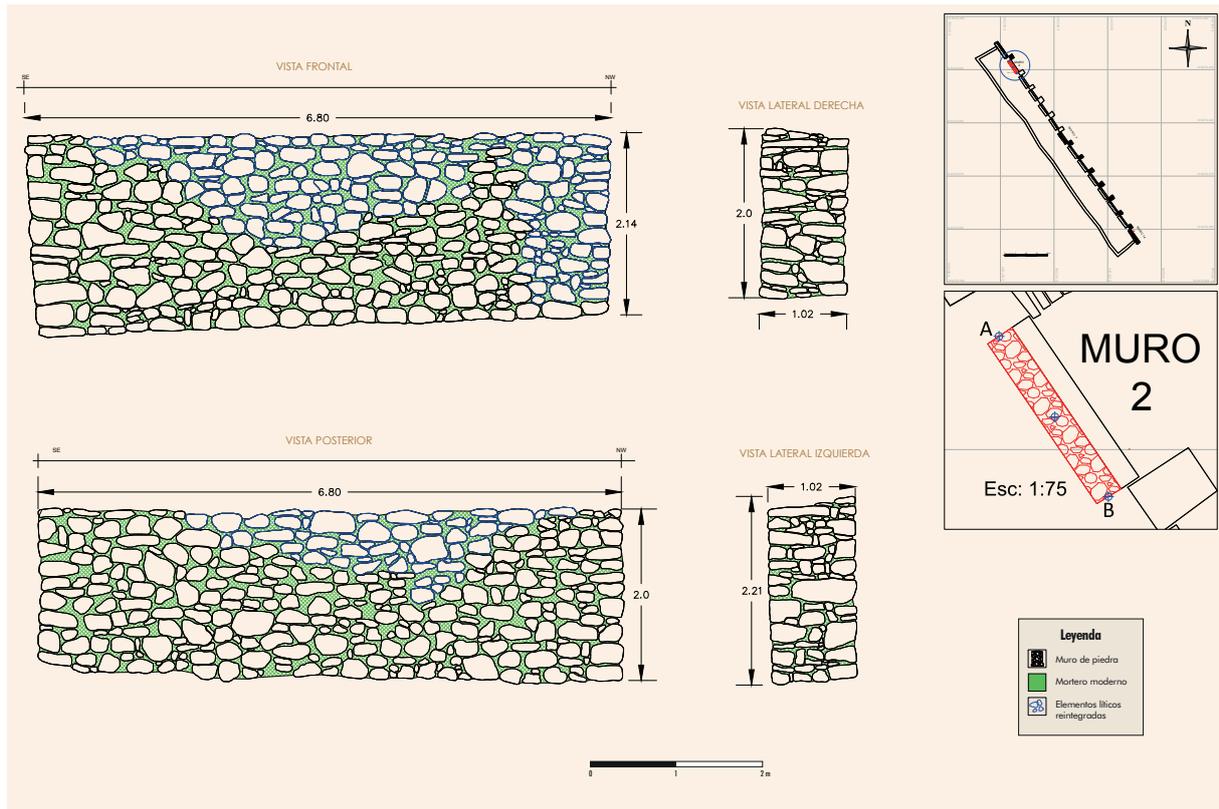
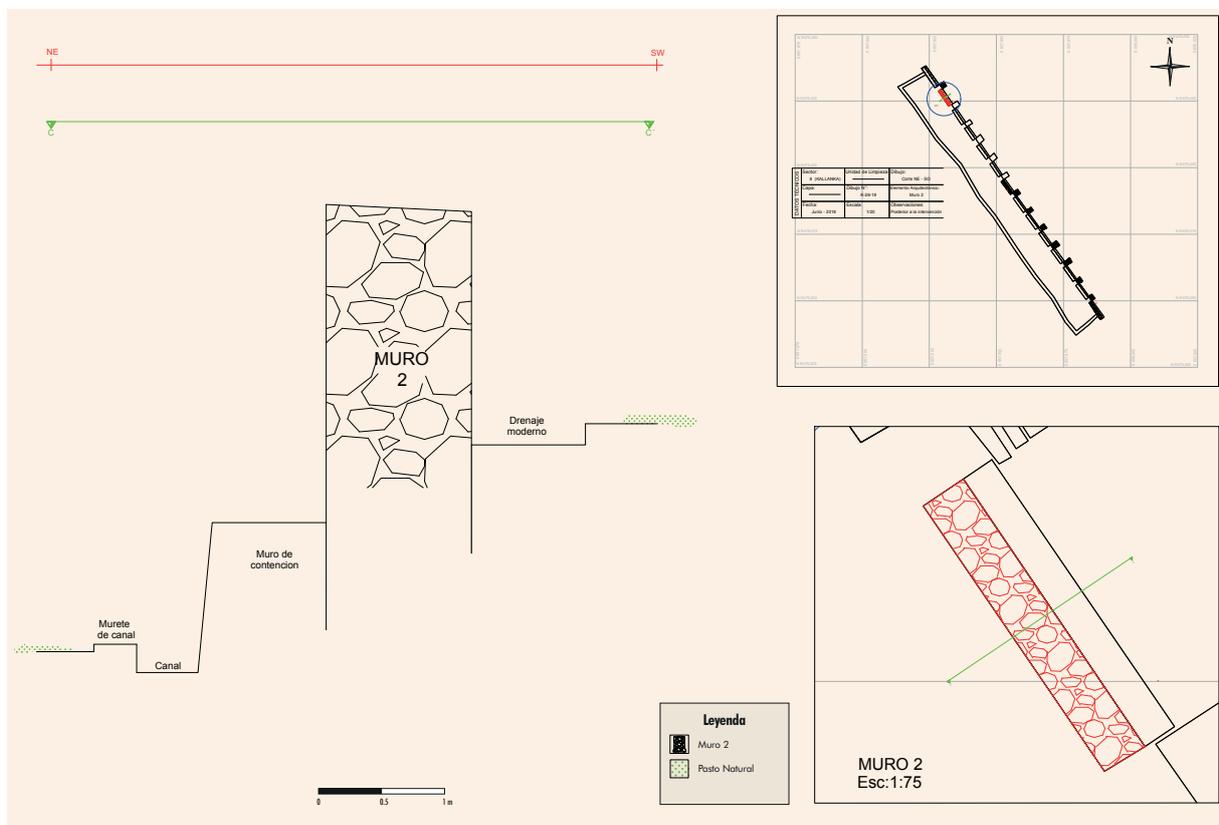
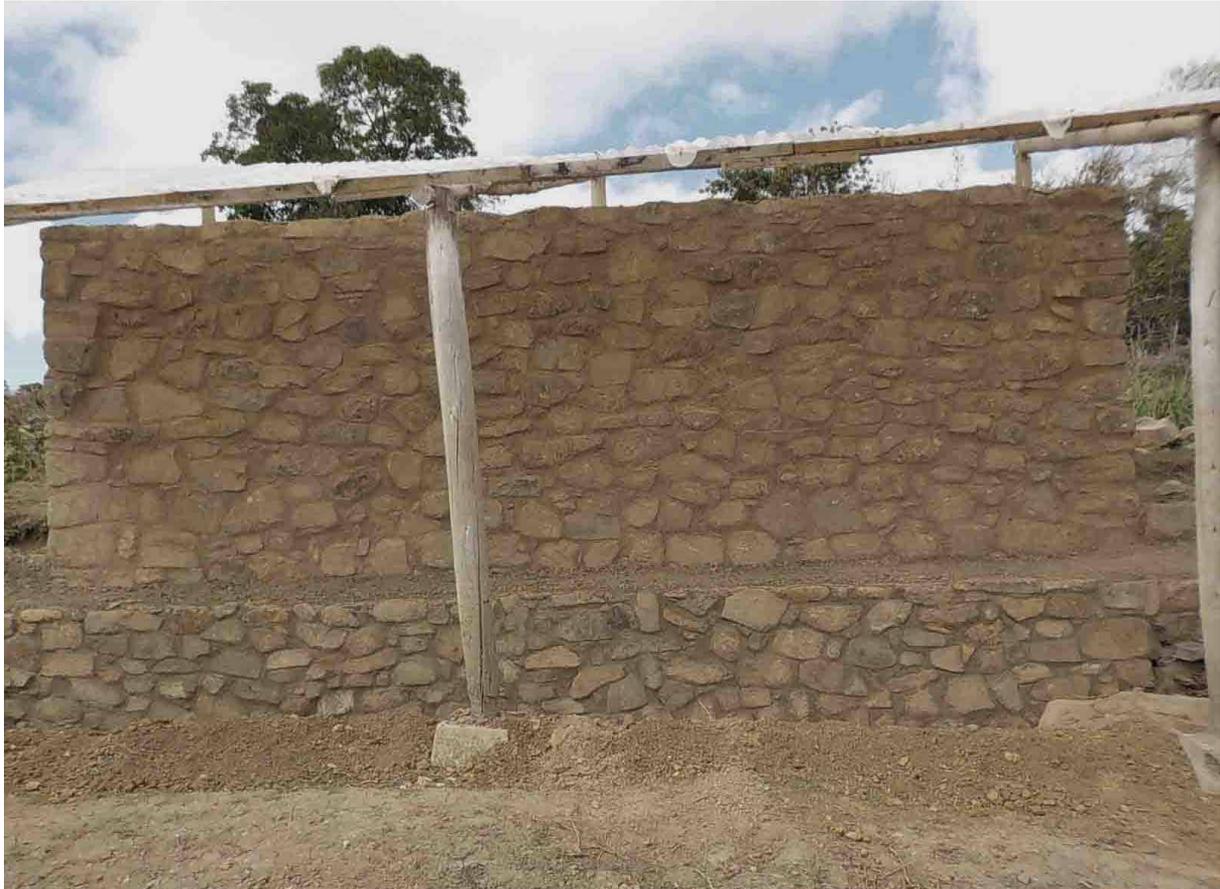
Figura 5. Dibujo del paramento del Muro 2 restaurado (dibujo: Abel Cisneros)

Figura 6. Corte del perfil NO - SE del Muro 2 luego de la intervención (dibujo: Abel Cisneros)

Foto 10. Muro 2 restaurado y con cobertura de protección

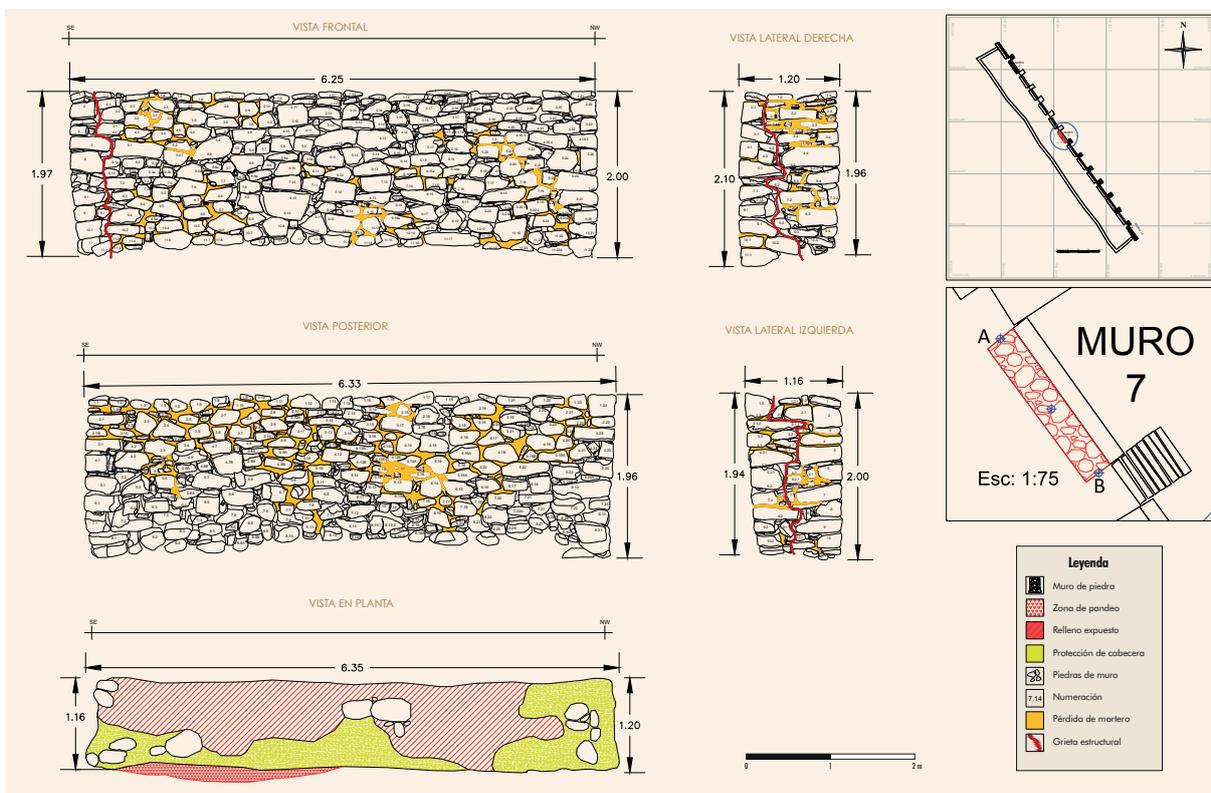
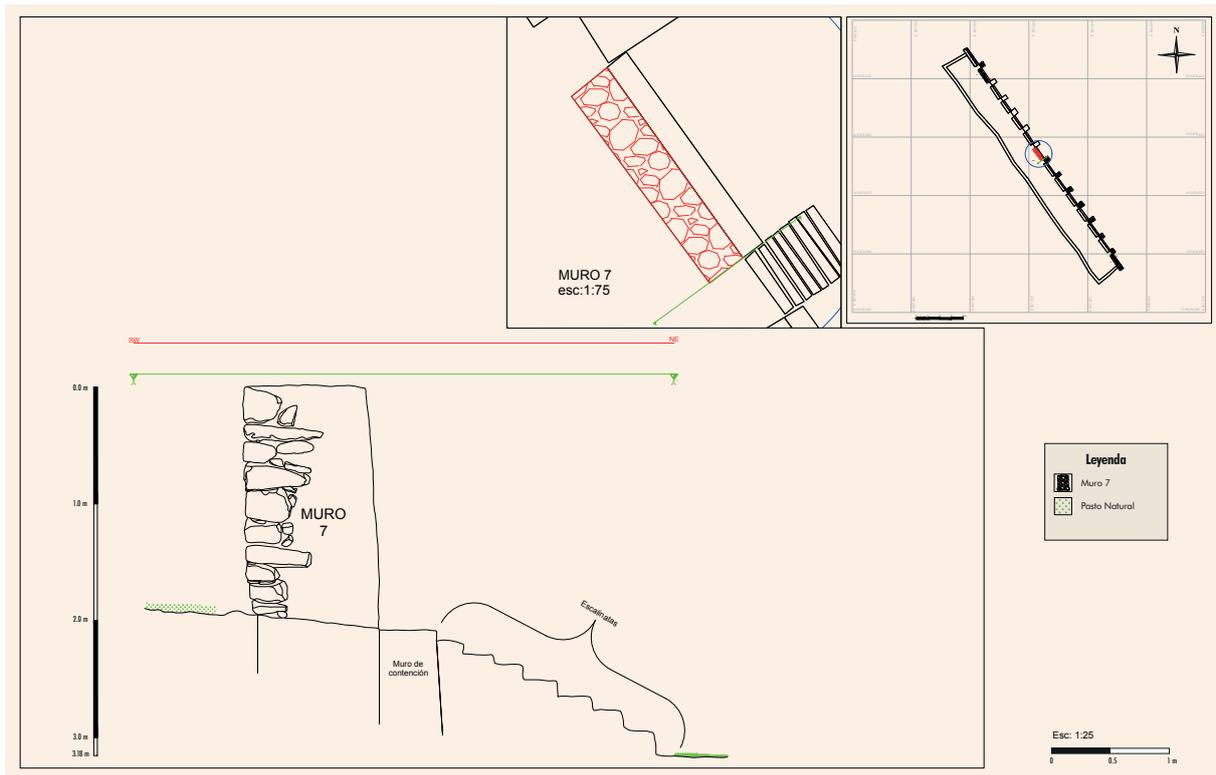
Visto desde la parte externa, el problema principal de este muro fue el agrietamiento y pandeo en buena parte de su sección media y el lado noroeste (ver figuras 7 y 8), producto de las intensas lluvias y movimientos sísmicos ocurridos durante el 2017. A esto se sumó la aplicación de técnica inadecuada del sistema constructivo al momento de realizarse los primeros trabajos de restauración (1995-2011); ello fue verificado en los trabajos de desmontaje sistemático realizados en la presente temporada.

Figura 7. Registro gráfico del paramento del Muro 7 antes de su intervención (dibujo: Abel Cisneros)

Figura 8. Corte del perfil SE - NO del Muro 7 antes de la intervención

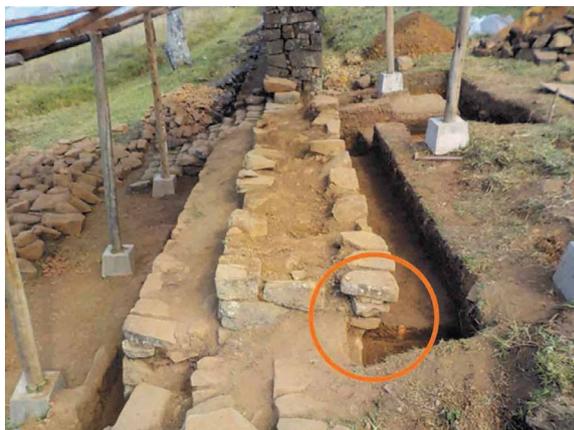
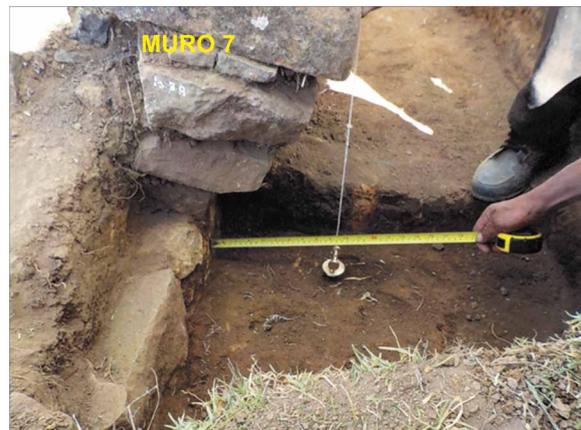
Foto 11. Extremo noroeste y parte interna con desfase de 24 centímetros y fuera del eje

Otra falla estructural detectada al momento del desmontaje de este muro fue que su paramento interno había sido retirado a 24 centímetros del muro principal en el lado noroeste (ver fotos 11 y 12). En la parte

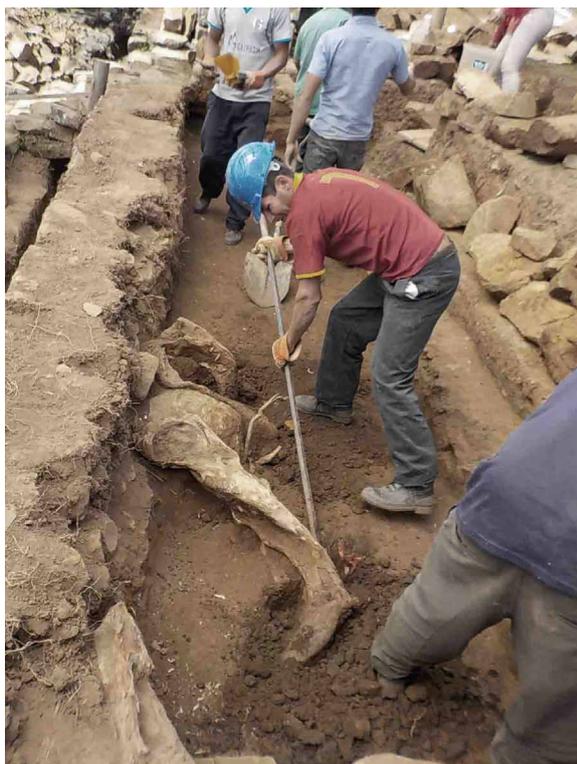
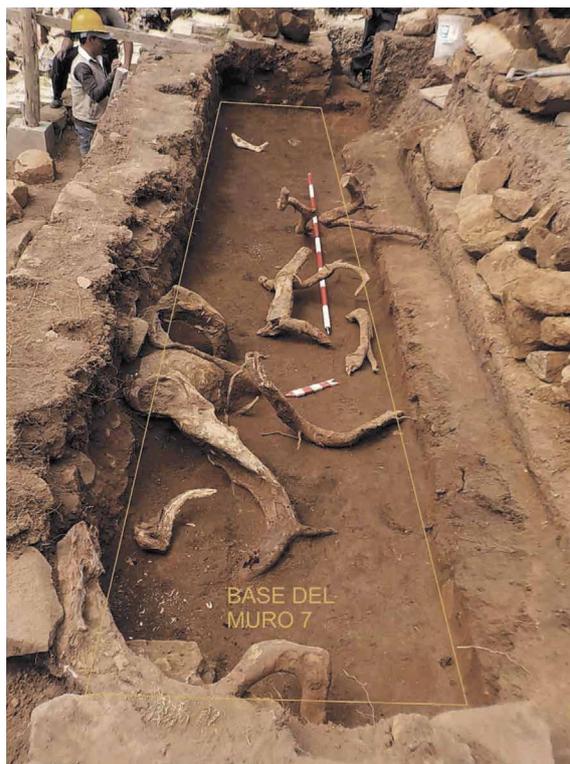
Foto13. Vista del retiro de las raíces vivas del "rapraguero", en la base del Muro 7

Foto14. Presencia de raíces vivas del "rapraguero", en la base del Muro 7

Cerca de la base, a unas cuatro hiladas, se observó la agresiva presencia de raíces vivas del árbol conocido como *rapraguero* (árbol que crece hasta los 15 metros de altura y mide de 1 a 1,2 metros de diámetro) al interior del muro; estas raíces no habían sido cortadas adecuadamente durante la anterior restauración y continuó creciendo, llegando a expandirse a lo largo y ancho del muro, lo que provocó el desfase y desestabilización de toda su estructura arquitectónica (ver fotos 13 y 14).

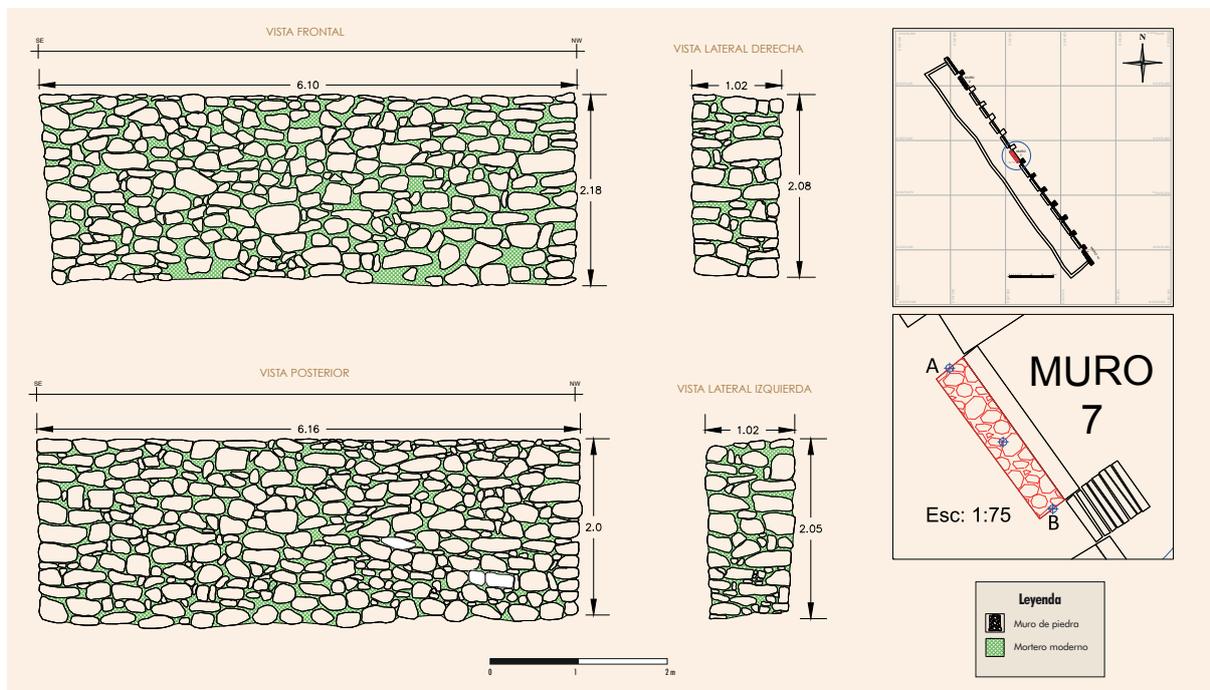
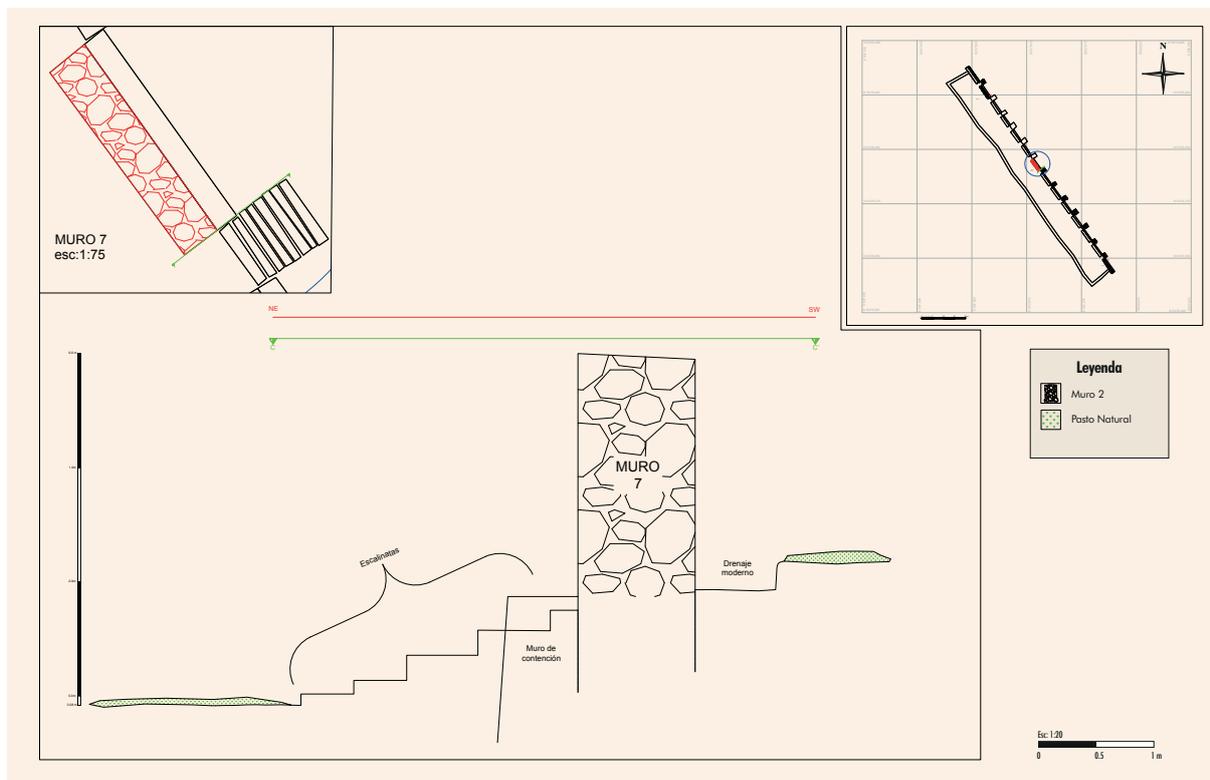
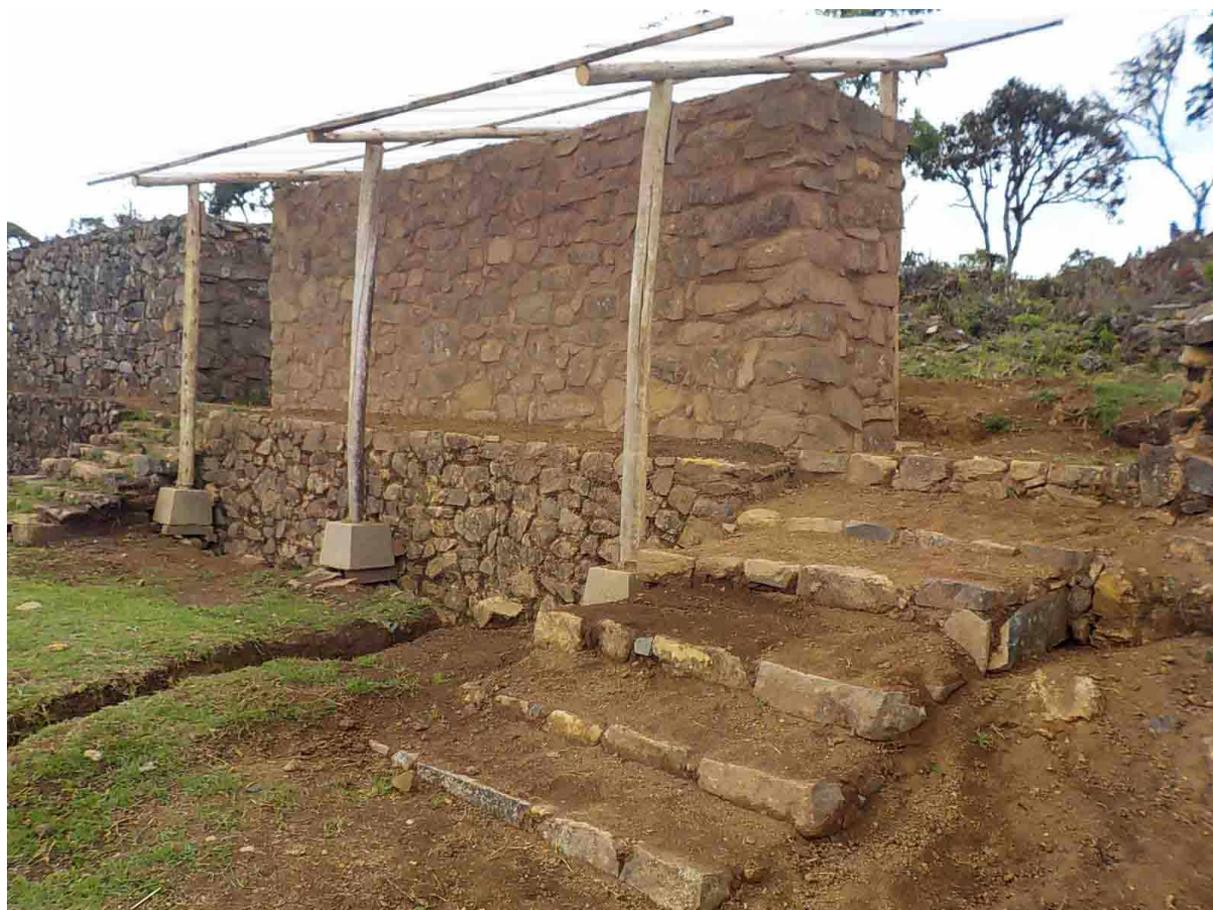
Figura 9. Dibujo del paramento del Muro 7 restaurado (dibujo: Abel Cisneros)

Figura 10. Corte del perfil NO - SE del Muro 7 luego de la intervención (dibujo: Abel Cisneros)

Foto 15. Muro 7 restaurado y con cobertura de protección

Los elementos líticos dispuestos inadecuadamente (cabeceras con caídas hacia el exterior) en las hiladas de la base y en todo el paramento, fueron corregidos y en algunos casos reemplazados por otros de similar tamaño y morfología. De esta manera, pudo otorgarse

resistencia y estabilidad al muro en su conjunto para hacerlo sostenible en el tiempo (ver figura 9 y 10).

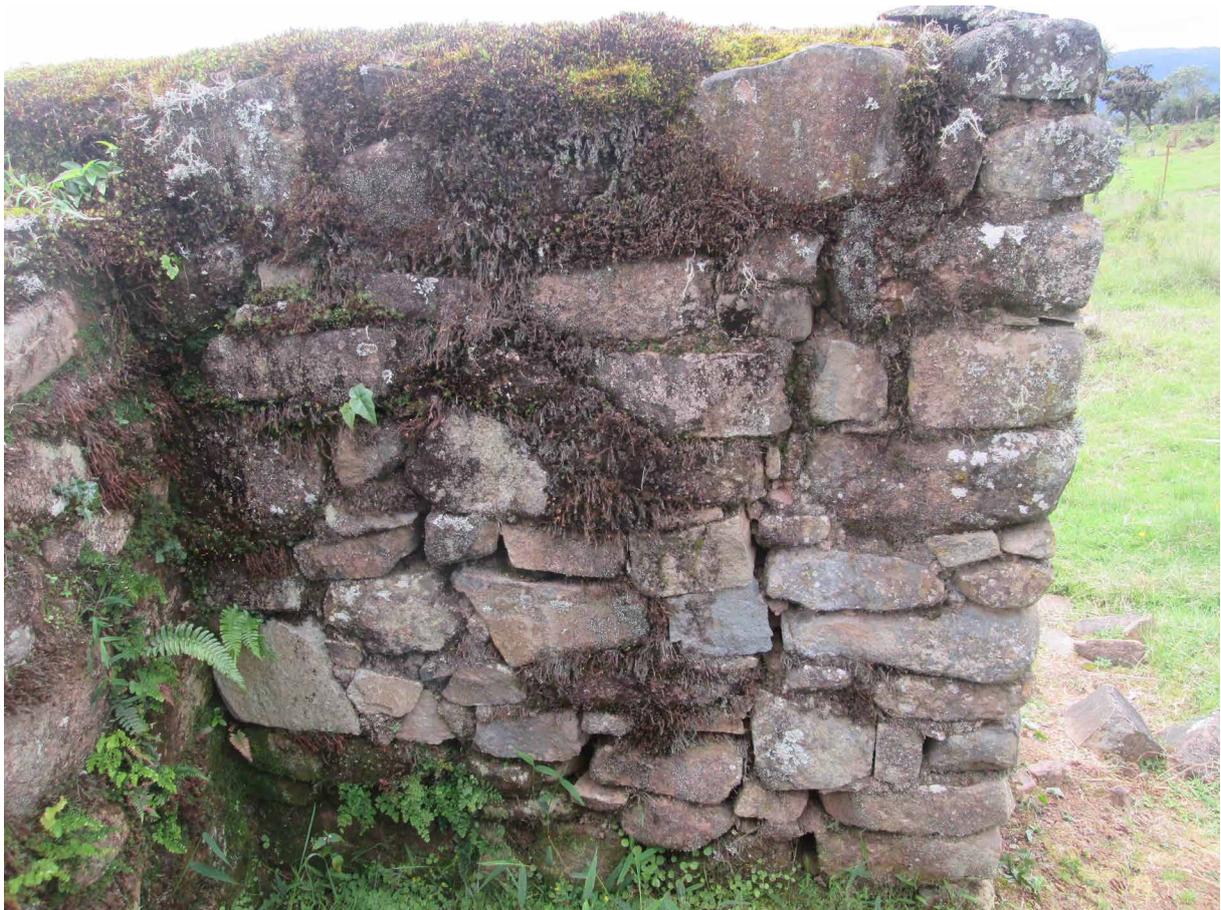
sureste, el cual provocó agrietamientos y fisuras (ver foto 16), causando, a su vez, el pandeo de su sección media y el lado frontal, así como fisuras en el lado noroeste. A ello se sumó el uso inadecuado del sistema constructivo al momento de realizarse los primeros trabajos de restauración (1995-2011), esto fue verificado en los trabajos de desmontaje sistemático efectuados en la presente temporada.

Foto 16. Vista en detalle del agrietamiento en el extremo sureste del Muro 14

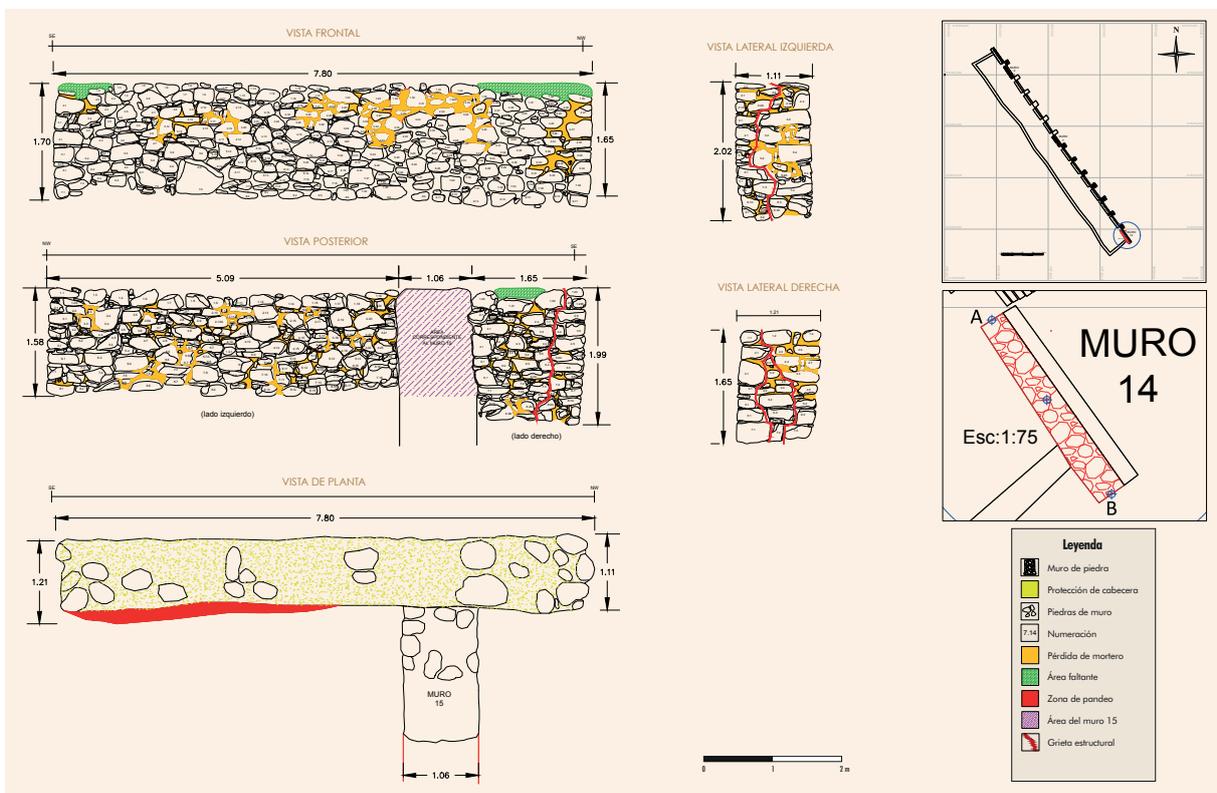
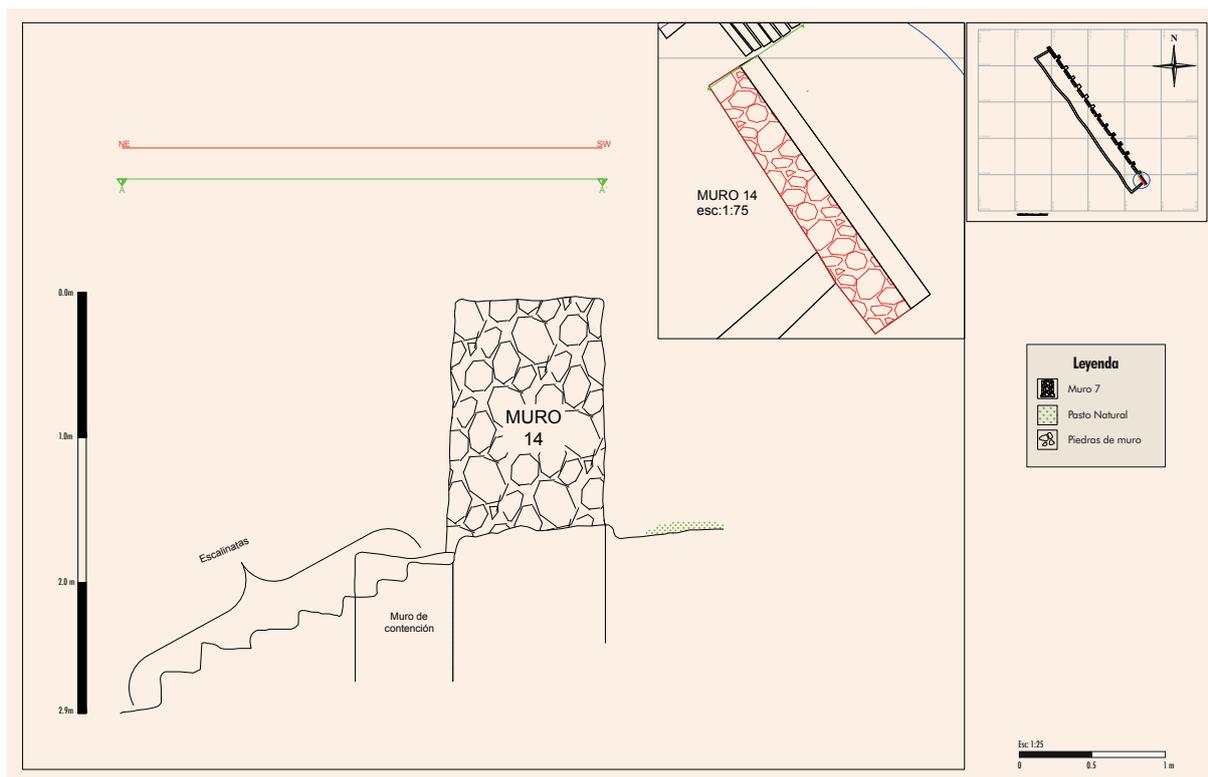
Los elementos líticos integrantes de los paramentos del Muro 14 carecían de amarre interno entre las dos hiladas; como relleno interno se había colocado tierra suelta asociada a pequeñas piedras y grumos sueltos, esto favoreció a la desestabilización del muro (ver figuras 11 y 12).

Figura 11. Registro gráfico del paramento del Muro 14 antes de su intervención (dibujo: Abel Cisneros)

Figura 12. Corte del perfil NO - SE del Muro 14 antes de la intervención (dibujo: Abel Cisneros)

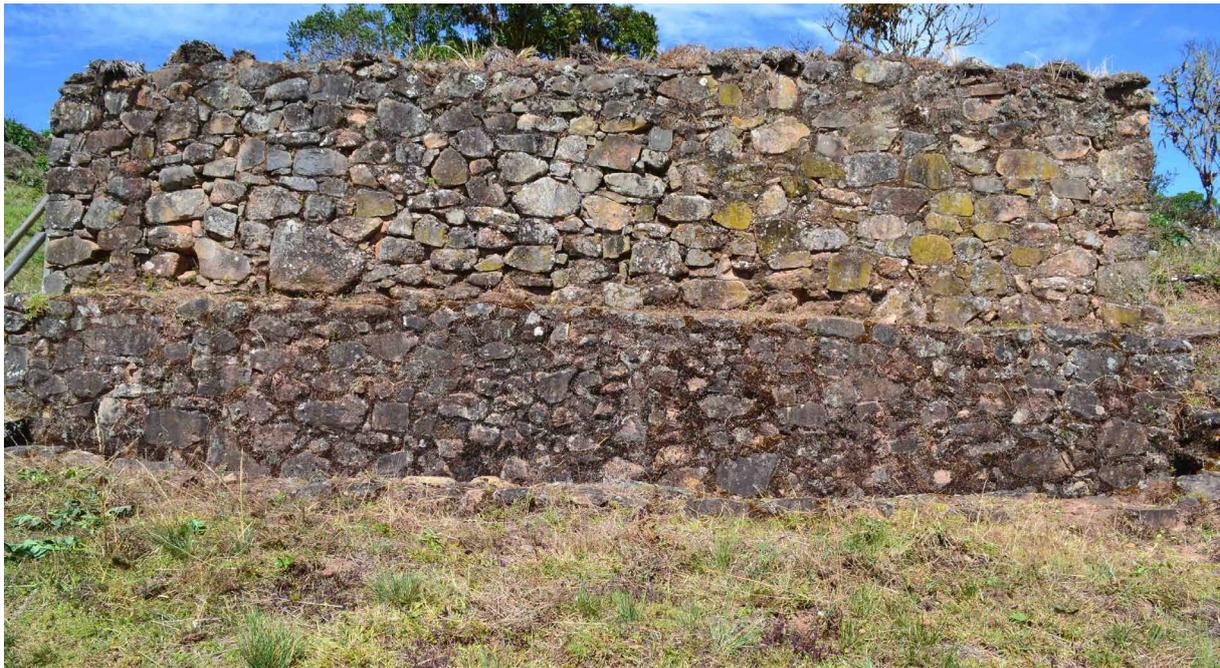
Foto 17. Vista general del Muro 14 antes del desmontaje
