Recuperación de la fachada principal de la *kallanka*: Zona Monumental de Aypate

LORENZO HUISA PALOMINO*

En este artículo se presenta el resultado de los trabajos de conservación activa ejecutados en los muros 2, 7 y 14 de la fachada principal de la denominada *kallanka*, Sector 8 del complejo, ubicada hacia suroeste de la Gran Plaza y zona monumental del sitio.

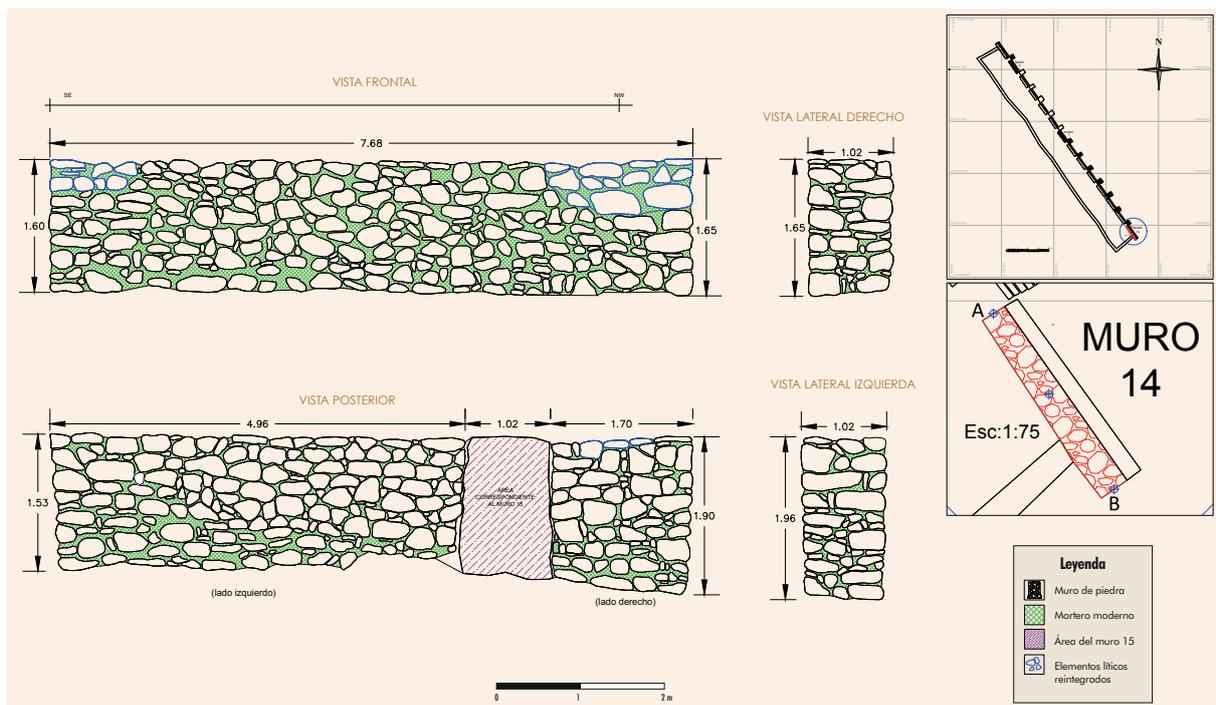
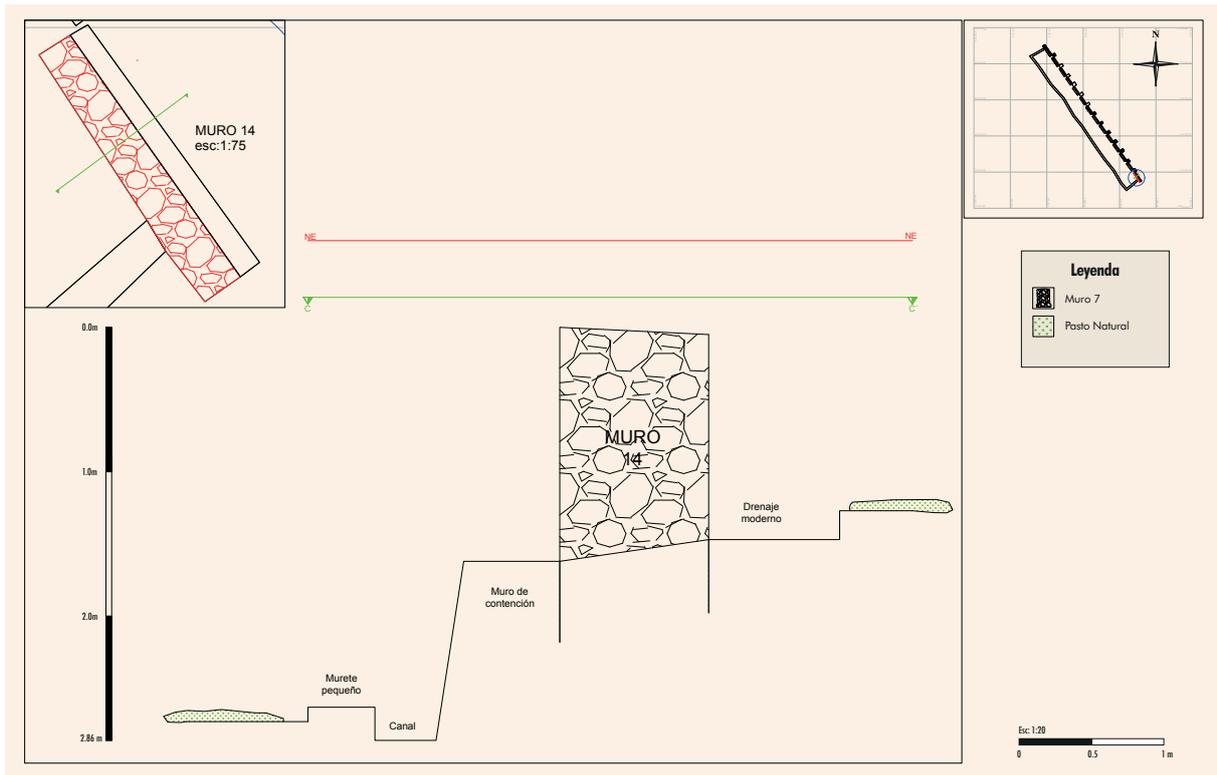
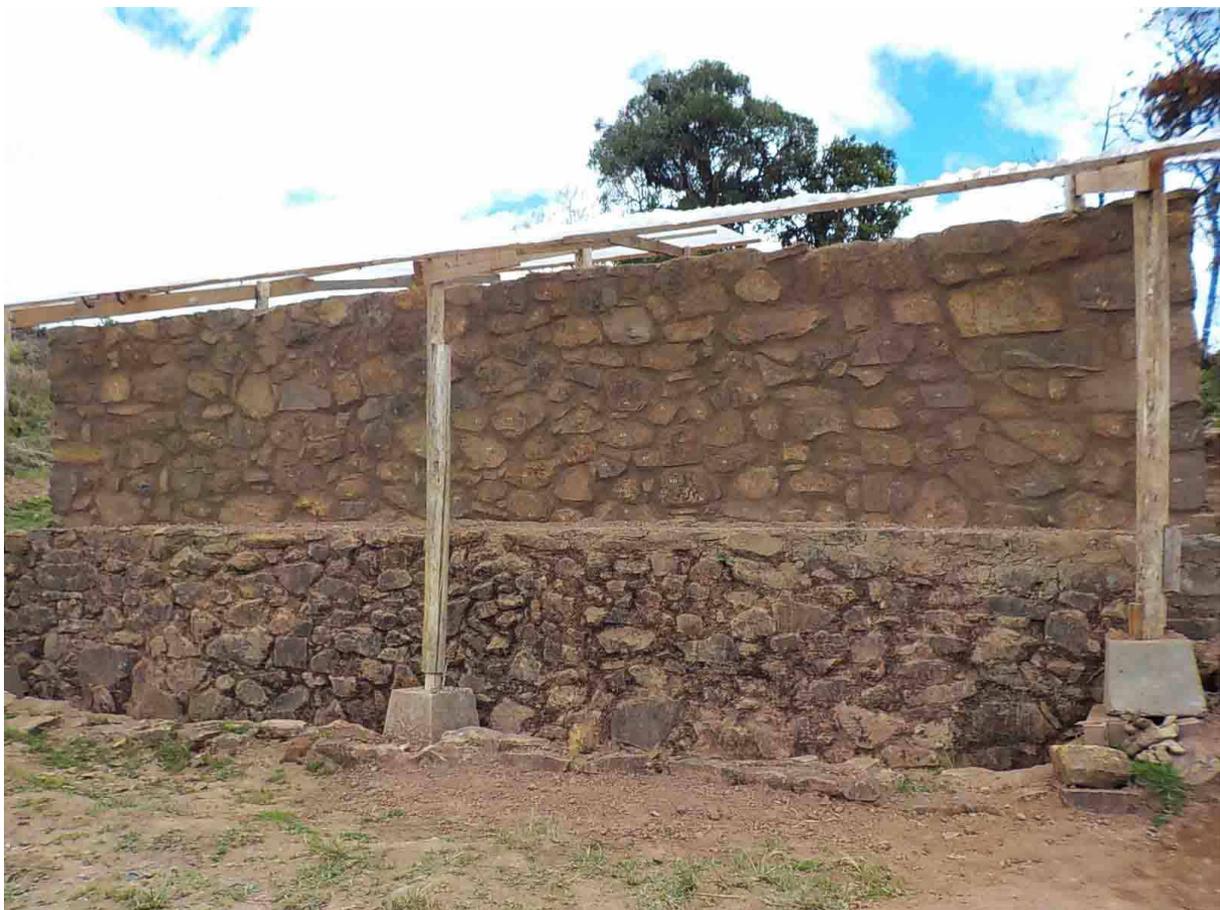
Figura 13. Registro gráfico del paramento del Muro 14 restaurado (dibujo: Abel Cisneros)

Figura 14. Corte del perfil NO - SE del Muro 7 luego de la intervención (dibujo: Abel Cisneros)

Foto 18. Muro 14 restaurado y con cobertura de protección

El muro fue restaurado con un ancho de 1,02 metros y un largo de 7,66 metros, siguiendo las secciones de muro encontradas en la base (ver figuras 13 y 14), en doble hilera y, como en los casos anteriores, por secciones.

la filtración de aguas de la lluvia. Debido a ello, se tuvo que retirar la tierra suelta, compactar y, sobre ello, colocar nuevas piedras a manera de refuerzo, de modo que el muro adquiriera una estabilidad sostenible en el tiempo (ver foto 18).
