## La plaza y el *ushnu* mayor de Incahuasi, Cañete

### Resumen

## The square and the main *ushnu* of Incahuasi, Cañete

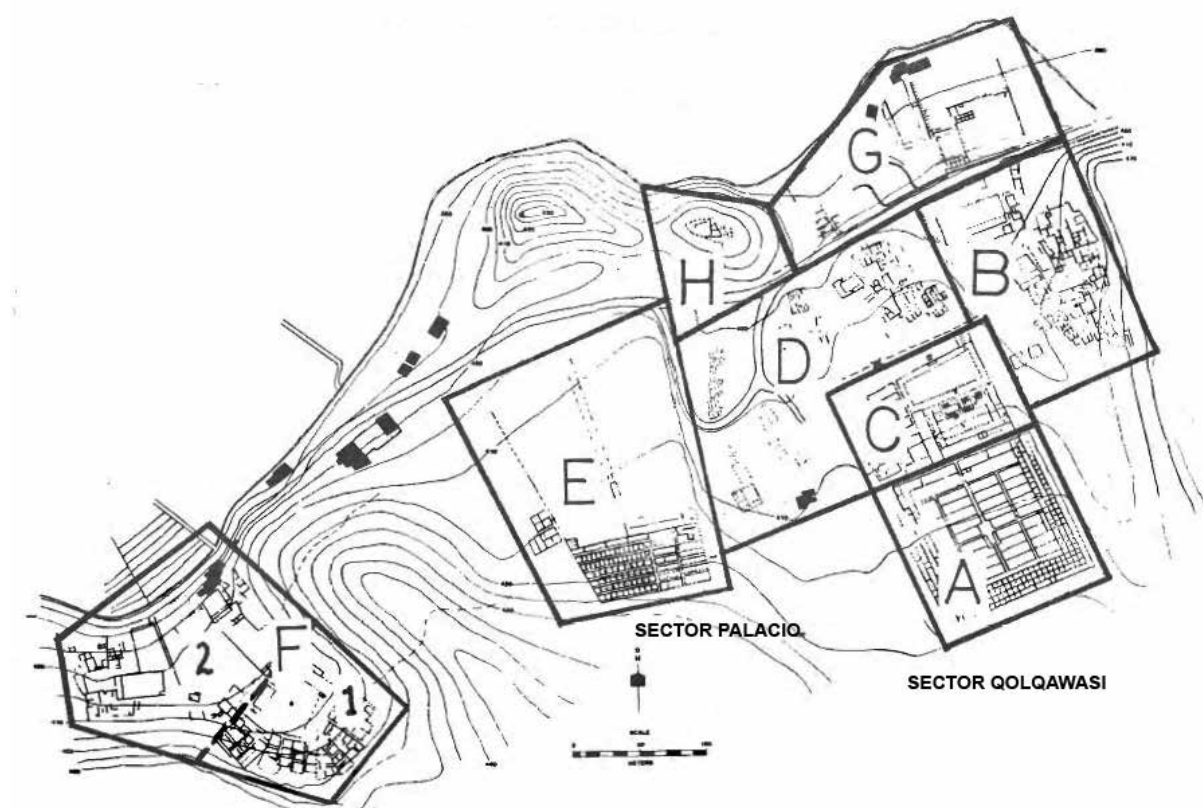
Figura 2. Sectorización de Incahuasi efectuada por John Hyslop y empleada por el Proyecto Arqueológico Incahuasi (redibujado de Hyslop 1985: 15)

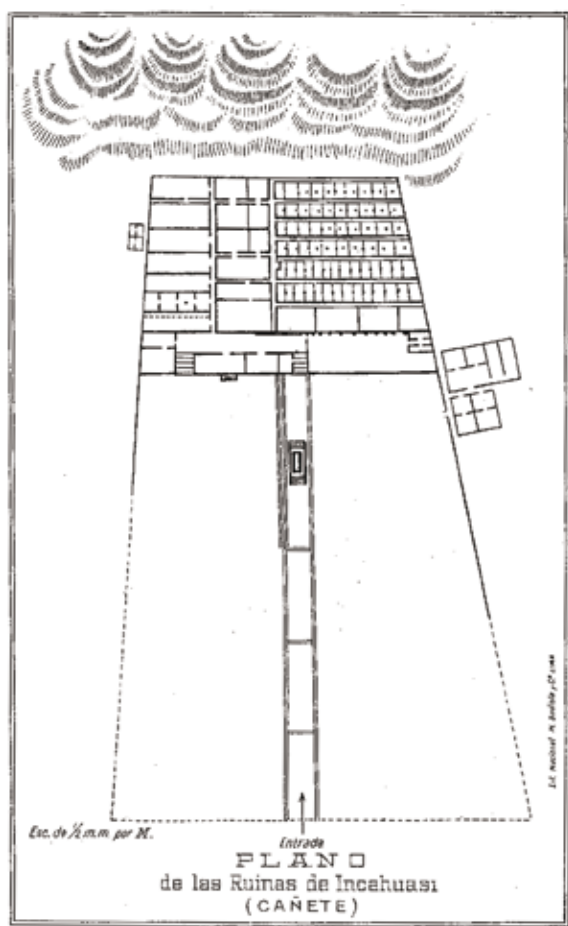
Figura 3. Plano del sector E, Incahuasi publicado por Eugenio Larrabure y Unanue en 1904 (redibujado de Larrabure 1904: 2)

Una de las más detalladas descripciones, y la más antigua, data de 1904 y se encuentra consignada en la obra de Larrabure y Unanue, quien visitó Incahuasi cuando aún no había experimentado ninguna alteración o destrucción, describiendo al *ushnu* como

Un monumento original: es un cuadrilongo de 1.80 de alto, 3.85 de ancho y 13.30 de largo con sus escaleras de piedra al frente y detrás, coronado por otro más pequeño compuesto de muritos que dejan un hueco el centro, afectando la forma de cajón ó canal cerrado a sus extremos. De suerte que subiendo cómodamente por una escalera, se podía circular enredor de este curioso monumento y descender por la escalera opuesta, sobre la misma avenida. Estas dos escaleras, idénticas, compuestas de 5 pasos 0.55 ancho y 0.23 alto cada una lado formando pasaje (Larrabure 1904: 4).

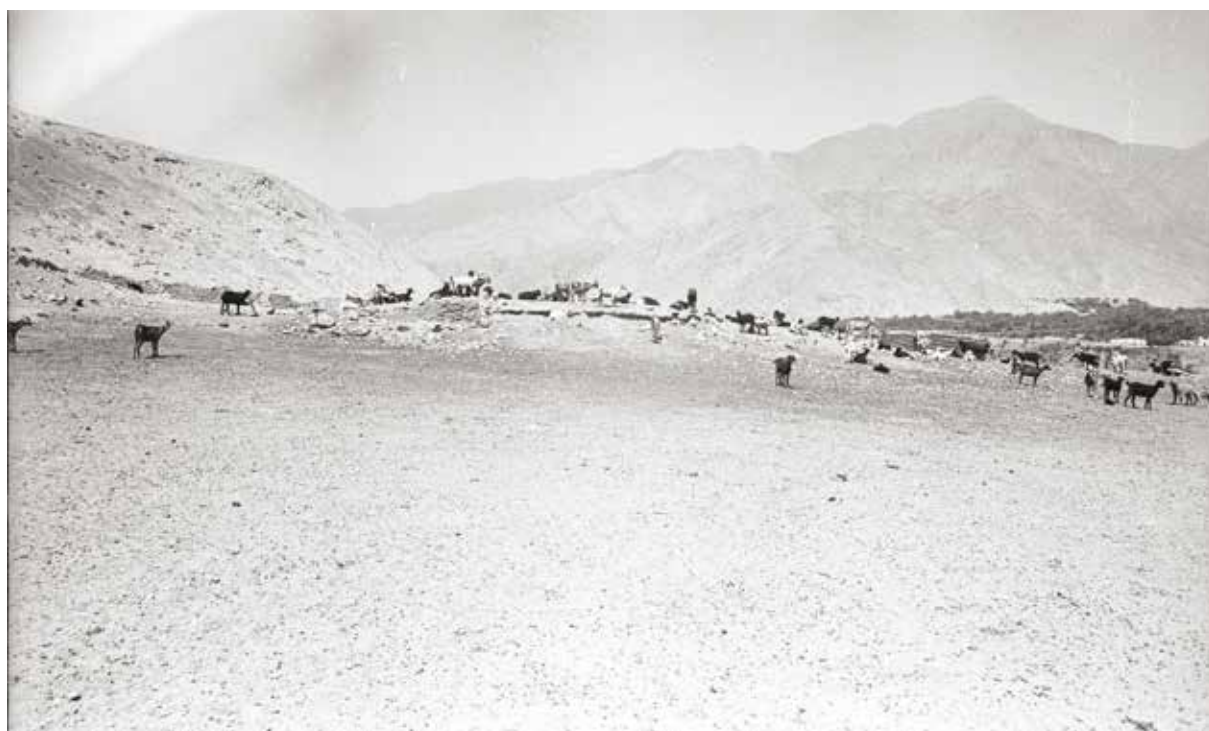
Foto 1. Ushnu ocupado por ganado caprino en la década de 1970 (reproducido de Hyslop 1985: 117)

Tendrían que pasar varias décadas para que encontremos otra descripción del *ushnu* de Incahuasi. Hyslop (1985: 118) lo caracteriza como una plataforma rectangular de adobes; sin embargo, ni en superficie ni durante la excavación arqueológica se encontraron evidencias de adobes constructivos. El mismo autor menciona que antes de su investigación en el sitio, efectuada en 1979, el *ushnu* ya había sido destruido; esta afirmación resulta evidente si se comparan las imágenes publicadas por Larrabure y Unanue en 1904, Villar Córdova en 1935 y Strong y Willey en 1943, con la que él presentó en 1985 (Hyslop 1990: 90). Para la época en que Hyslop investigó Incahuasi, el sitio ya había sido invadido por ganado y pobladores, el *ushnu* y parte de la plaza se habían convertido en un corral de cabras (foto 1).

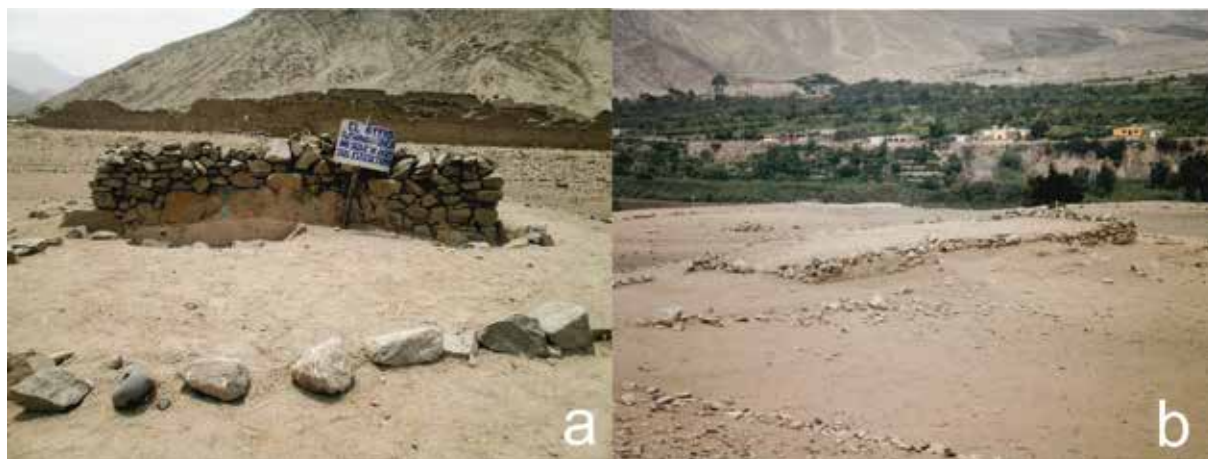
Foto 2. *Ushnu* antes de las excavaciones a) frontis norte, se observa muro con pintura blanca con cabeceras y esquinas restituidas con piedras sueltas y un huaqueo en el lado izquierdo del muro; b) Lado este, se observan peldaños modernos colocados sobre capa de coprolitos modernos. Sobre las cabeceras de los muros se han apilado piedras sueltas

Posteriormente, un morador de la zona que funge de guardián y guía turístico realizó labores de limpieza, restituyendo piedras en las cabeceras de muros y en las esquinas del *ushnu*, y una escalera de acceso en su lado este, dejando al descubierto parte del muro norte de la estructura, que presenta enlucido blanco (fotos 2a y 2b).

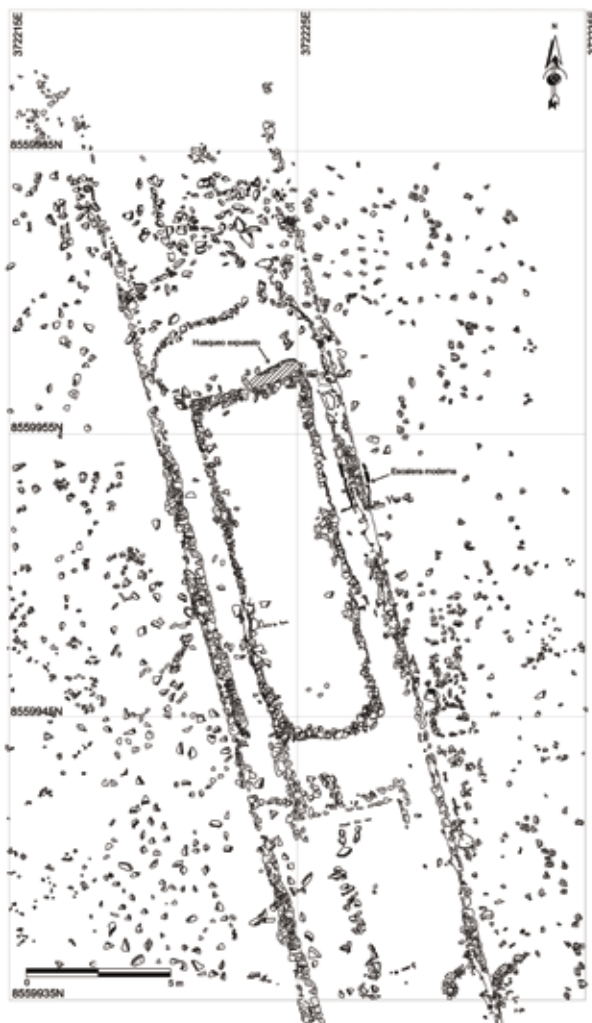
Figura 4. Planta del *ushnu* antes de su excavación. Se observa el *huaqueo* en el frontis norte y la escalera moderna de las superpuestas en el lado este

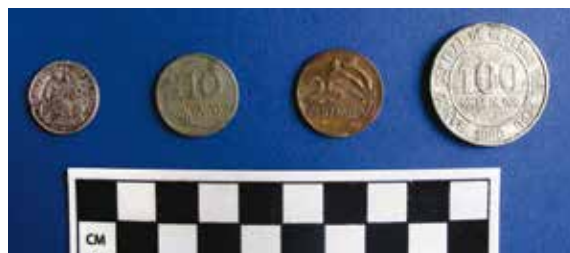
Foto 3. Monedas encontradas en las excavaciones del estrato de coprolito caprino del *ushnu*. De izquierda a derecha: un "dinero" de 1905, 10 centavos de 1921, 25 centavos de 1968 y 100 soles de 1980

Estos estratos reflejan el proceso de deposición de la ocupación moderna y destrucción del *ushnu*. Ha sido posible estimar que este proceso duró alrededor de un siglo, ya que durante la excavación se pudo encontrar, entre los diferentes estratos de coprolitos, material moderno diverso que incluyó monedas directamente asociadas a la deposición de coprolitos y rellenos. La moneda más antigua fue encontrada directamente sobre el piso de la plaza, cubierta por coprolito de caprino, y corresponde a un "dinero" de plata del año 1905. Luego se encontraron una moneda de 10 centavos de 1921, otra moneda de 25 centavos de 1968, y una moneda de 100 soles del año 1980, esta última cercana a la superficie (foto 3).

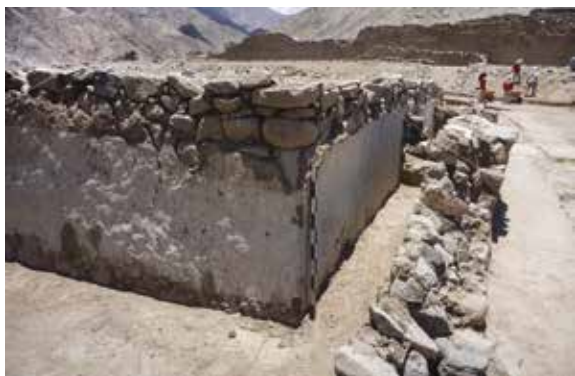
Foto 4. Esquina noroeste del primer momento constructivo del *ushnu* (muros E2-21 y E2-22), donde se aprecia el enlucido blanco de sus muros, en segundo plano a la derecha se puede apreciar la escalera de acceso, clausurada por el muro de ampliación de la plataforma

Una vez retirados estos estratos, se pudo definir el *ushnu* de una manera mucho más clara, identificando una plataforma de planta rectangular de 8 por 5 metros, la que presenta muros enlucidos de color blanco en sus lados norte, oeste y sur (muros E2-21, E2-22, E2-24 respectivamente). Estos muros tienen una media de 2 metros de alto y están contruidos sobre el piso de la plaza (foto 4). Rodeando al muro blanco se identificó un muro de doble paramento en mal estado de conservación que lo rodea en sus lados norte, oeste y parcialmente en el lado este (muros E2-17, E2-18, E2-19 respectivamente). Este muro corresponde a una ampliación de la plataforma blanca original.

En la parte superior de la plataforma blanca se identificaron los restos de una pila de forma rectangular de 5.2 por 1.7 metros, la cual presenta en su interior las improntas de pequeños cantos rodados (foto 5). Tanto la pila como el resto del piso de la plataforma estuvieron pintados de blanco. En el lado oeste de la plataforma se encontró una escalera de acceso de 67 centímetros de ancho compuesta por cinco peldaños, la que fue bloqueada por la construc-

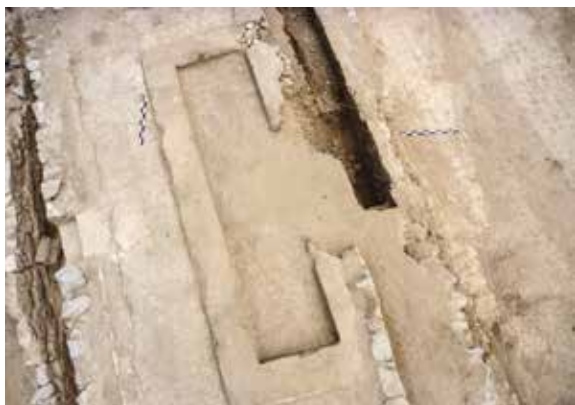
Foto 5. Planta donde se aprecia la pila blanca y el acceso en el lado oeste de la plataforma. En el lado este se aprecia la rotura de la pila, exposición de los rellenos constructivos y desmontaje del muro este del *ushnu*

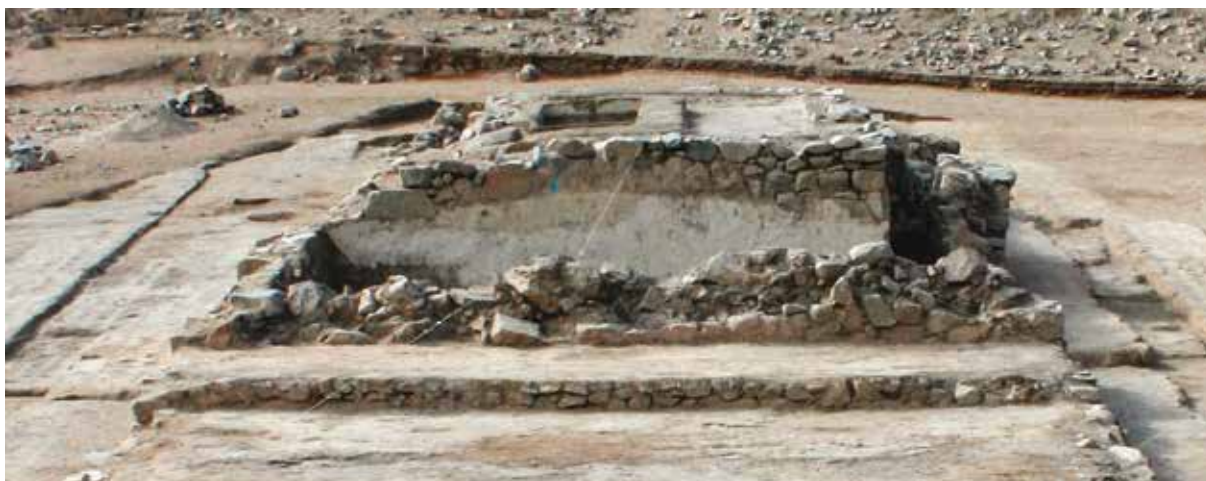
Foto 6. Vista del frontis norte del *ushnu* donde se puede apreciar en primer plano los restos del muro de ampliación de la plataforma, que se extiende por los lados norte y oeste de la plataforma, y en segundo plano el muro blanco de la primera plataforma con restos de la pila en su superficie. A ambos lados del *ushnu* se pueden apreciar las franjas elevadas con motivos en bajo relieve que se describen más adelante

En un segundo momento constructivo, se amplía el tamaño de la plataforma con la construcción de los muros E2-17, E2-18, E2-19, los que definen una plataforma de 12.2 x 6.5 metros (foto 6). Los muros de este segundo momento se construyeron sobre el piso de la plaza y se encuentran en mal estado de conservación, presentando colapsos, pandeos, pérdida de mortero, rajaduras y grietas, aparentemente estuvieron expuestos a la intemperie por lo que son los más afectados (en algunas porciones solo se encontró 25 centímetros de alto del muro). En pequeñas áreas se ha podido identificar restos de enlucido y pintura roja, lo que hace suponer que esta plataforma estuvo pintada de rojo.

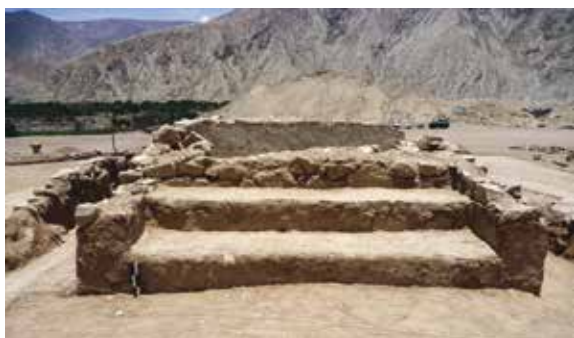
Foto 7. Vista del frontis sur del *ushnu* donde se observa el acceso durante el segundo momento constructivo, corresponde a una plataforma que se adosa a los muros blancos

En el lado sur del *ushnu* encontramos que asociado a este segundo momento se construyó una plataforma de 4 por 3 metros adosada al muro sur de la primera plataforma, ésta sirvió de acceso a la nueva estructura ya que en su lado sur se definen dos peldaños (foto 7).

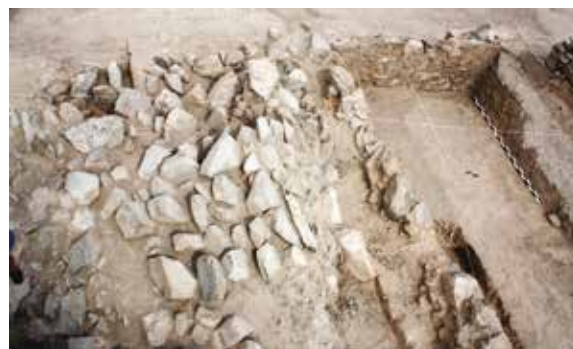
Foto 8. Colapso en bloque del muro norte (E2-17) de la ampliación de la plataforma

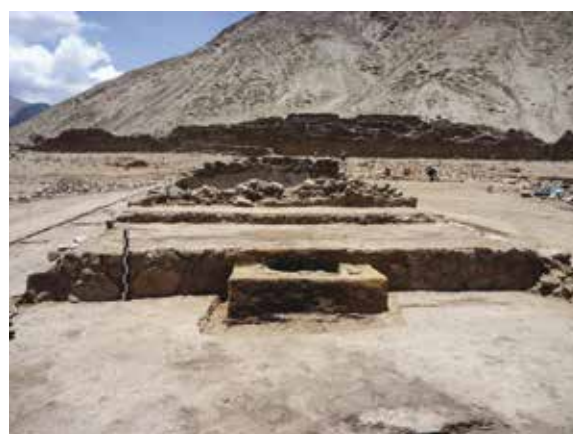
Foto 9. Vista de la pila y plataformas asociadas al segundo momento constructivo

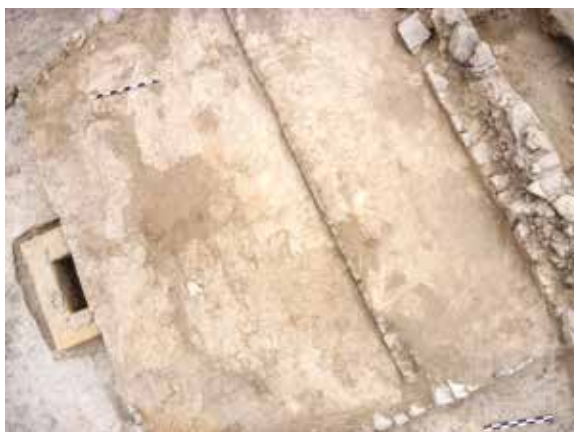
Foto 10. Vista de planta de la pila y las plataformas asociadas, en el lado derecho tenemos al muro norte (E2-17) de la ampliación de la plataforma

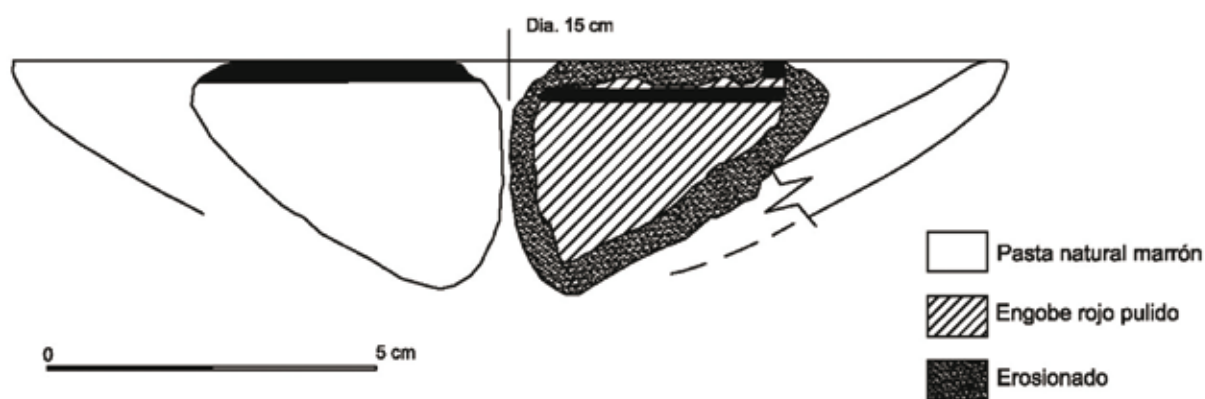
Figura 5. Plato estilo Inca Provincial recuperado de las excavaciones del relleno del camino elevado

Un análisis de esta material permitió reconocer la presencia de poco fragmentos diagnósticos, casi la totalidad de manufactura local. Entre los fragmentos diagnósticos únicamente se encontró dos bordes de un plato estilo Inca (figura 5); el resto del material presenta formas y decoraciones características del estilo Guarco (fotos 11 y 12) tal como fue definido por Joyce Marcus en Cerro Azul (Marcus 2008), encontrándose los tipos *Pingüino buff* y *Camacho marrón rojizo*. Otros de los materiales identificados corresponden a restos de maíz (tallos y tuzas), pacaie, guayaba, junco, camarón de río (*Cryphios caementarius*), chorito (*Semimytilus algosus*), entre otros.

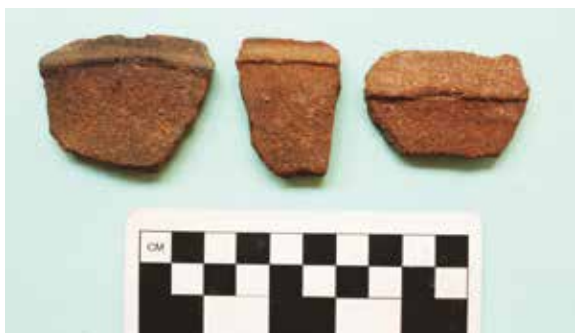
Foto 11. Bordes del estilo local (Guarco) recuperados del relleno del camino elevado

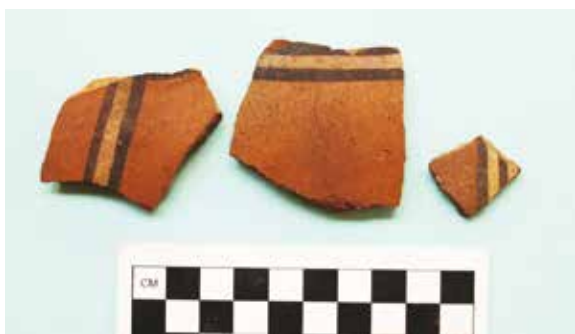
Foto 12. Cuerpos decorados del estilo local (Guarco) recuperados del relleno del camino elevado

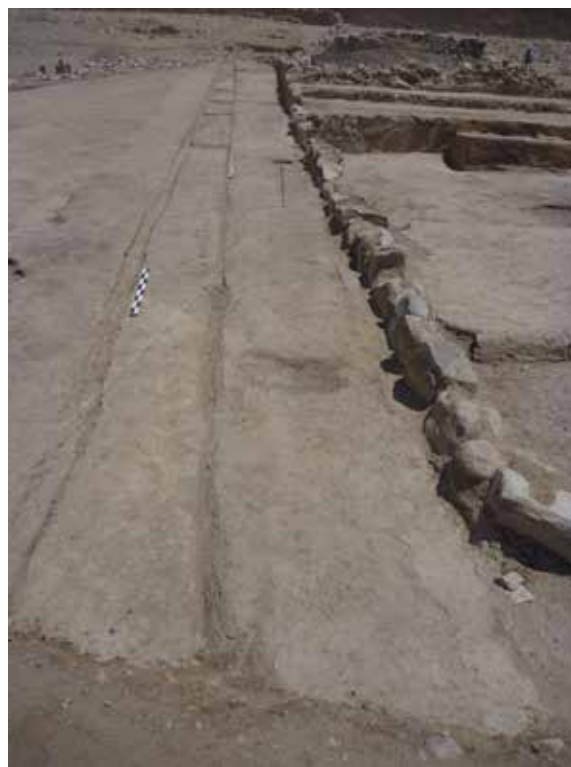
Foto 13 a. Franjas elevadas encontradas a los costados del *ushnu* (franjas del lado este)

Lo más resaltante de la excavación del piso de la plaza fue el descubrimiento de 4 franjas en alto relieve de un metro de ancho que se extienden paralelamente al *ushnu* (fotos 13a y 13b). Estas franjas presentan una decoración en bajo relieve de cuadrados de 15 centímetros, los que se encuentran agrupados en dameros de 12 por 4, estos dameros de forma rectangular se ubican a 50 centímetros uno del otro (foto 14).

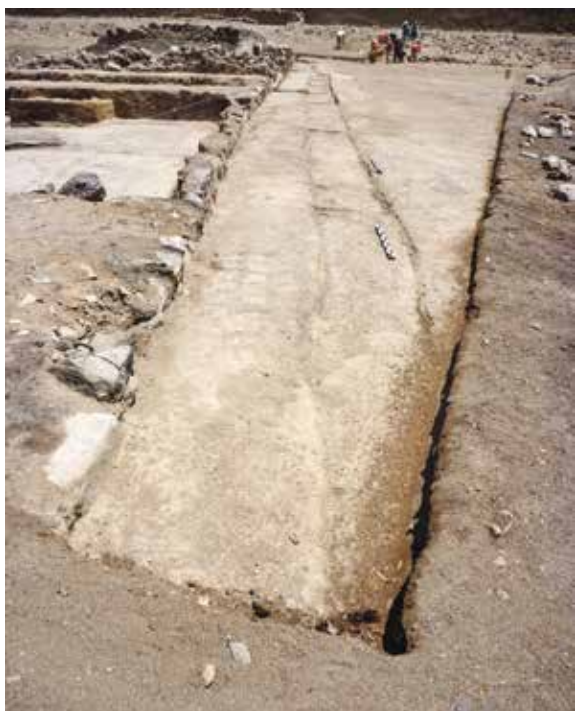
Foto 13 b. Franjas elevadas encontradas a los costados del *ushnu*, (franjas del lado oeste)

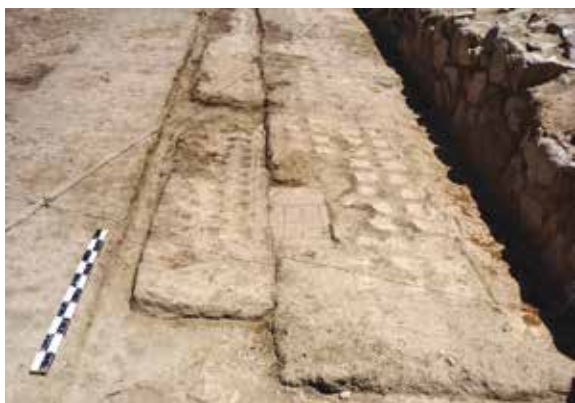
Foto 14. Detalle de los diseños cuadrícula en bajo relieve agrupados en dameros

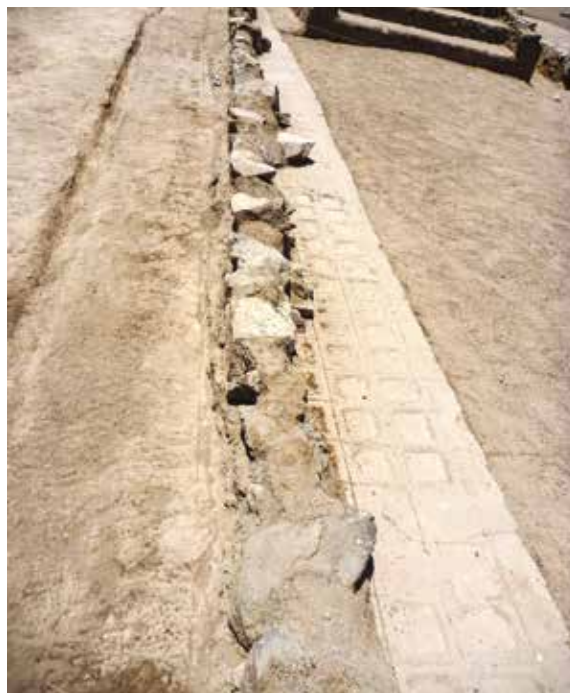
Foto 15. Fragmento de franja elevada en buen estado de conservación al estar cubierta por el relleno constructivo del camino elevado

Aparentemente estas franjas elevadas estuvieron expuestas al igual que el piso de la plaza, ya que presentan mucho desgaste en sus superficies; un fragmento de la franja sur que fue cubierta al construir el camino elevado es el único lugar donde se le encuentra en buen estado de conservación (foto 15).

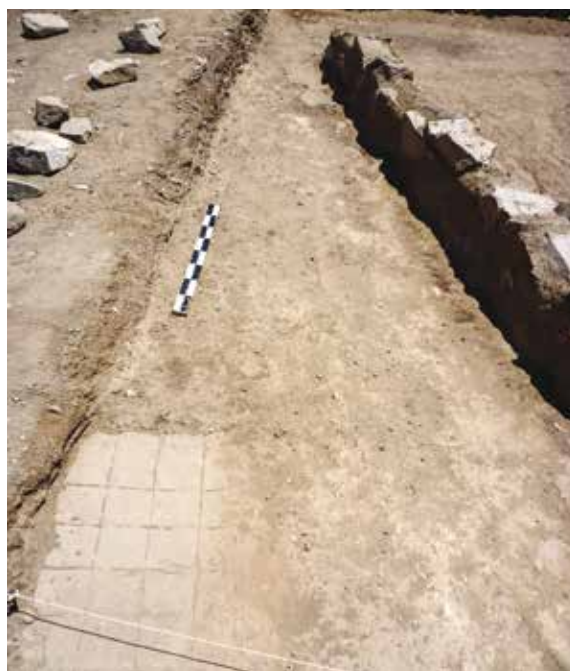
Foto 16. Restos de piso cuadrículado asociados a franjas con motivos en bajo relieve

Asociado a los cuadrados en bajo relieve se ha podido identificar restos de cuadrados incisos (foto 16), lamentablemente no ha sido posible definir su posición dentro de la secuencia constructiva de la plaza. Los cuadrados incisos habrían sido trazados en damero al igual que los cuadrados en bajo relieve. Son muy similares a los que se han reportado para el Sector C, subsector 1 (Chu, en prensa) y del sector A, subsector 1 (Urton y Chu, en prensa) de Incahuasi.

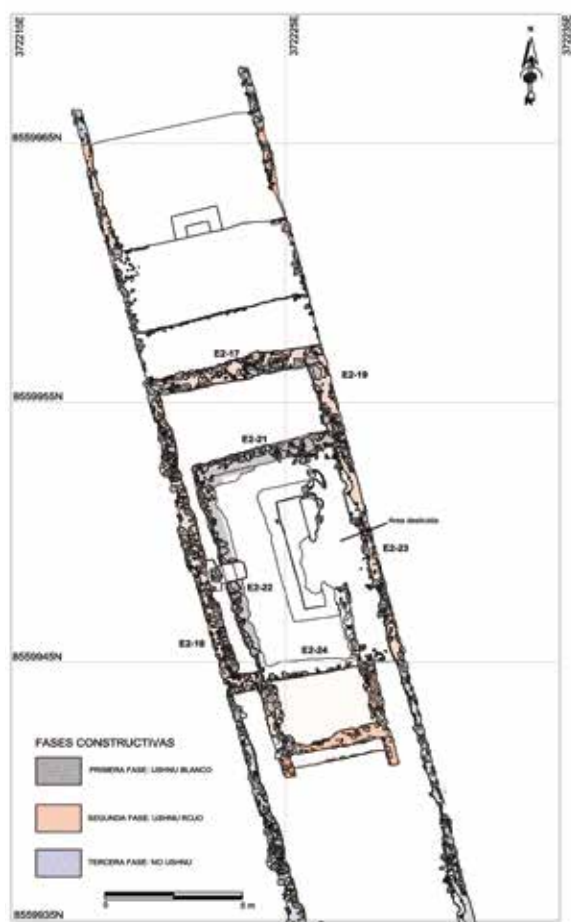
Figura 6. Dibujo en planta del *ushnu* con sus diferentes fases constructivas

ceremonial y compleja secuencia constructiva (figura 6), ya que se realizaron diversas modificaciones asociadas a la función que cumplió. Es así como los datos obtenidos permiten el identificar claramente tres fases constructivas:

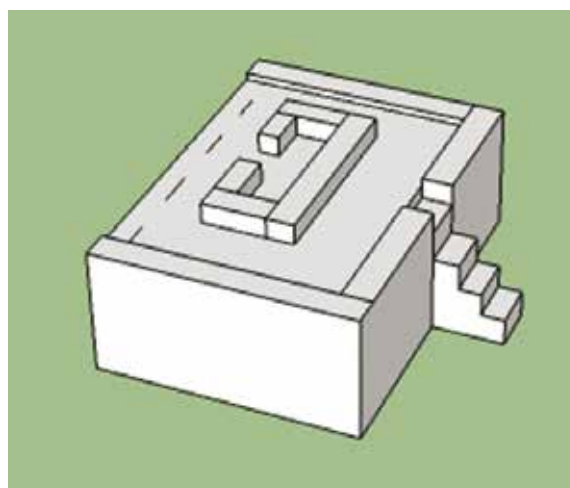
Figura 7. Reconstrucción 3D de la primera fase constructiva

Corresponde a la construcción de la plaza y una plataforma de planta rectangular (figura 7), dispuesta sobre la plaza. El acceso a esta plataforma se realizaba por una escalera de cinco peldaños ubicada al lado oeste, sobre la plataforma se ubicó una pila rectangular orientada hacia el este. En su interior se encontraron evidencias de haber contenido cantos rodados pequeños en su interior. Toda

esta estructura (incluida la cima) se encontraba pintada de color blanco, por lo que podemos denominar a esta fase del *ushnu* “blanco”. Correspondería al inicio de la ocupación inca de Incahuasi, cuando el asentamiento era una base de operaciones militares. No está claro si las franjas elevadas con diseños en bajo relieve de forma cuadrangular a ambos lados del *ushnu* fueron construidas en esta fase.

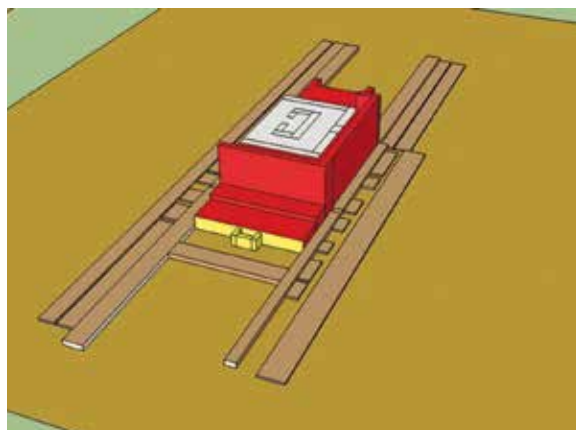
Figura 8. Reconstrucción 3D de la segunda fase constructiva

Paralelamente, se construyen dos plataformas las que se adosan al lado norte de la estructura, se construye una pila de planta rectangular y se pinta de color amarillo. Esta pila reemplazaría a la anterior pila blanca cubierta en la cima de la plataforma, yendo más acorde con la nueva orientación de la estructura. En el interior de la nueva pila se hallaron

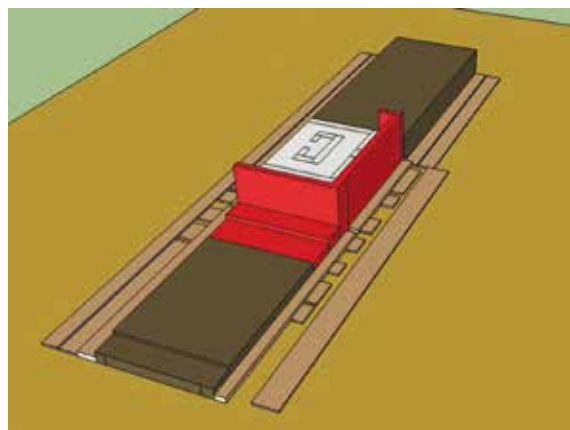
Figura 9. Reconstrucción 3D de la tercera fase constructiva
