## Breves apuntes sobre la presencia inca en Pacarán, valle medio de Cañete

GUIDO CASAVERDE RÍOS\*

### Resumen

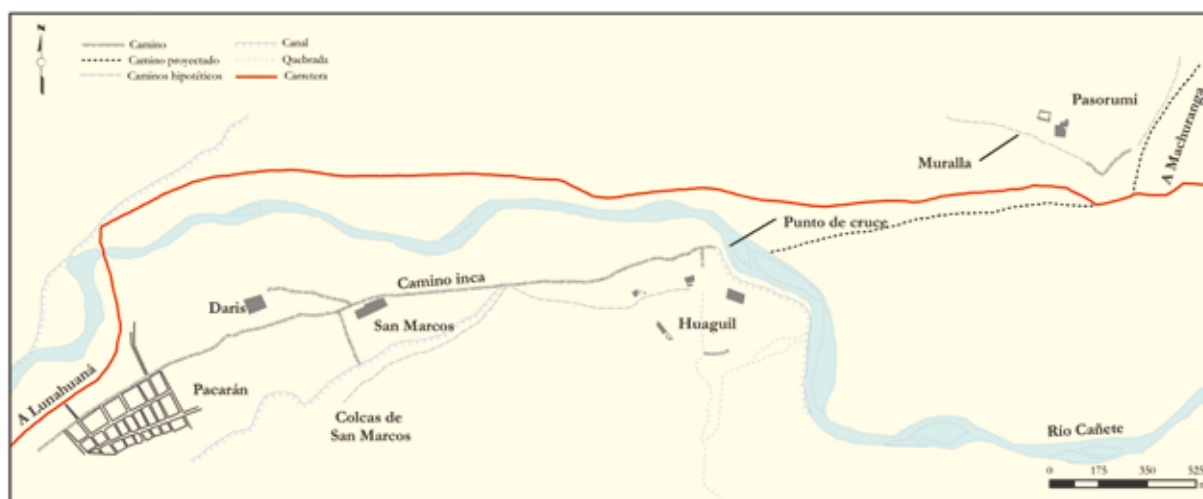
Figura 1. Ubicación de los caminos y sitios inca vinculados

Después de pasar por San Marcos, el camino - con un estado regular de conservación - se dirige hacia Pasorumi, luego de cruzar el río Cañete; el punto de cruce aún no ha sido determinado, sin embargo, es probable que se ubicara en las inmediaciones de Huagil. Es interesante notar cómo en una distancia aproximada de dos kilómetros se observan cuatro sitios de estilo inca vinculados al camino.

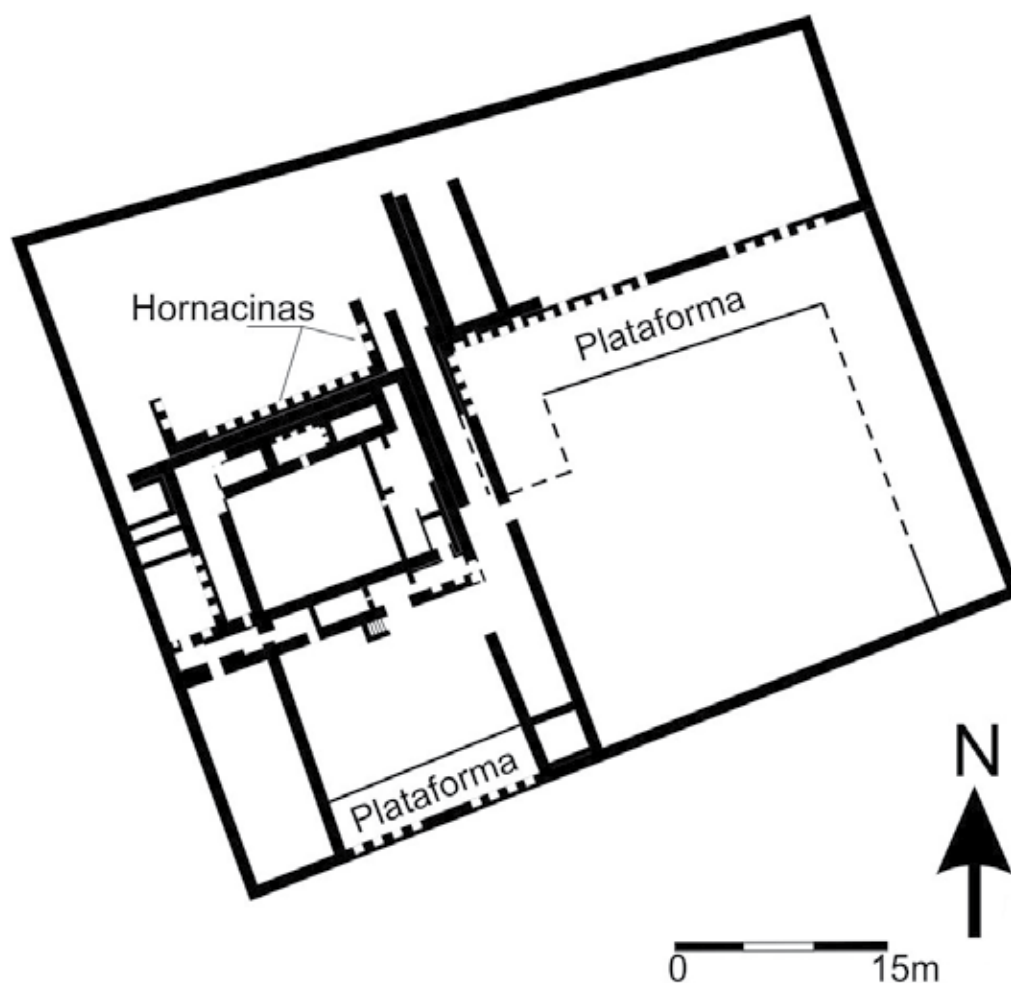
Figura 2. Croquis referencial de Huaca Daris

Es una estructura de planta rectangular dividida en cuatro grandes compartimentos, con paredes decoradas al estilo Inca. Cuenta con nichos y vanos trapezoidales, plataformas asociadas a los recintos y un pasadizo central que comunica los cuatro espacios; presenta también un segundo nivel en la parte central del lado este, al cual se accede por escaleras. Además, existe una pequeña estructura de planta con hornacinas y vano de acceso rectangular que por su forma y tamaño habría sido destinada al almacenamiento. Al interior de Huaca Daris se hallan cultivos modernos que afectan su estado de conservación.

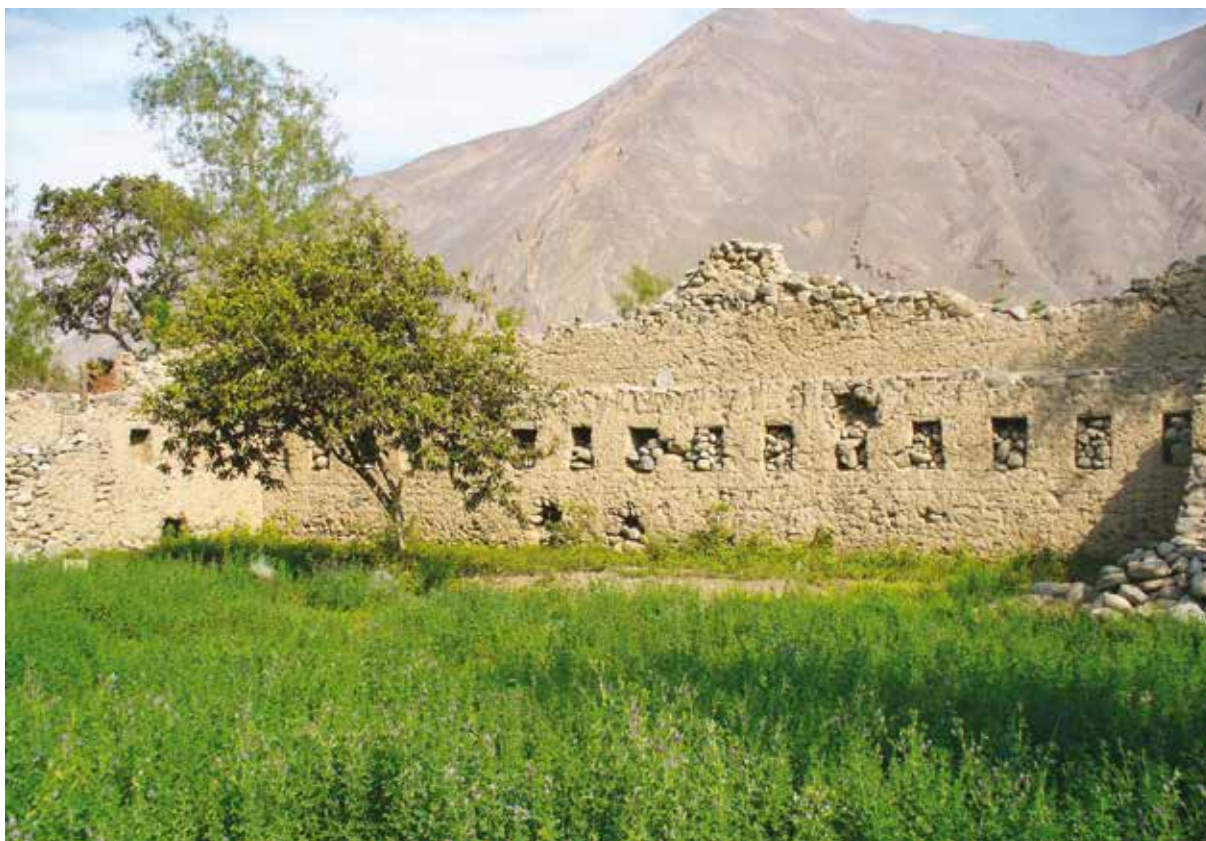
Foto 1. Vista de uno de los ambientes con hornacinas rectangulares

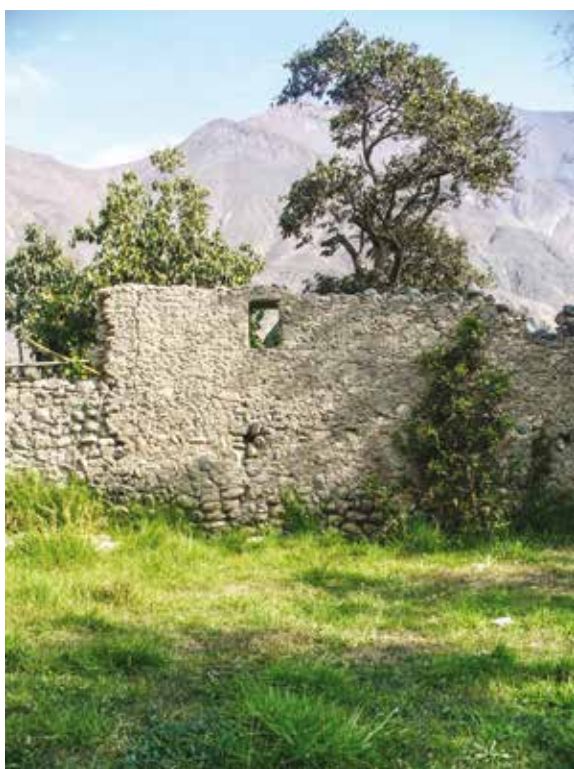
Foto 2. Ventana rectangular similar a las de San Marcos

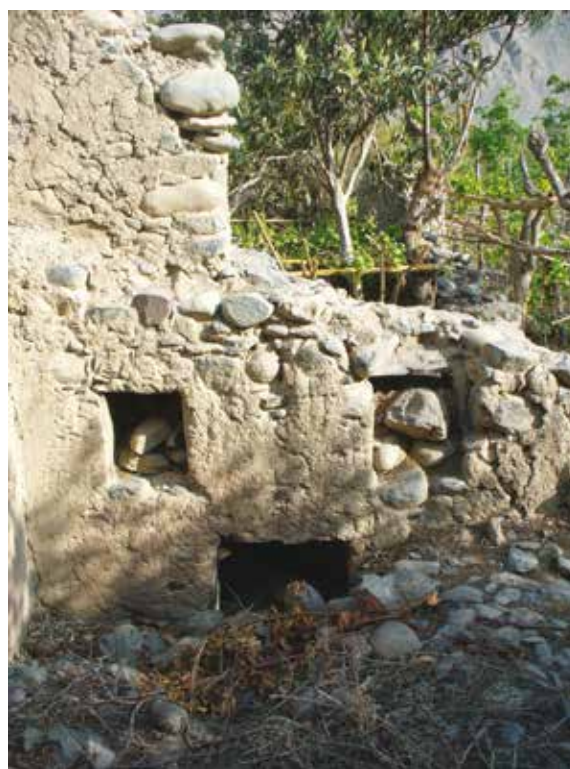
Foto 3. Estructura rectangular pequeña con hornacinas rectangulares y vano de acceso, de características similares a las de San Marcos

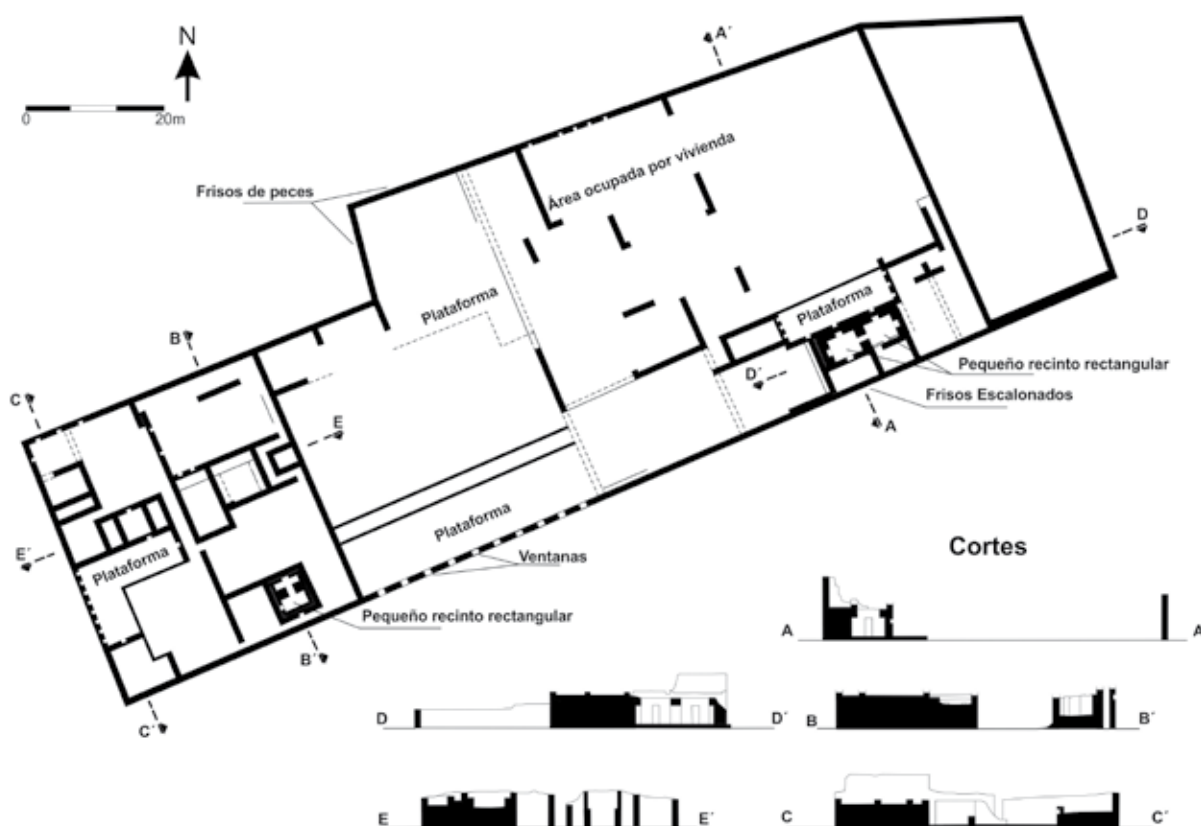
Figura 3. Croquis de San Marcos. El corte A-A', muestra la estructura rectangular con vanos de acceso, similar a la de Huaca Daris.

Es una estructura arquitectónica de planta rectangular con un área aproximada de 3 900 metros cuadrados, formada por muros de hasta cuatro metros de altura unidos por argamasa y cubiertos con un fino revestimiento. En el sitio destacan los frisos de estilo Chíncha, con figuras de peces en posición vertical en las paredes que dan hacia el camino inca, ahora convertido en una trocha carrozable. Estas figuras forman una cenefa aun visible que rodea la pared orientada hacia el sur; se observa también un diseño en plano relieve de escalones de estilo inca (a una altura aproximada de tres metros) compuesto por canto rodado y unido con argamasa, en la pared sur muy cerca de la esquina sureste del sitio que conduce hacia los actuales campos de cultivo.

El interior está compuesto por plataformas y ambientes de planta cuadrangular y rectangular. Sus paredes tienen nichos trapezoidales y rectangulares y un segundo nivel cerca de la esquina este al que se accede por escaleras. Desde su cima hacia abajo, se divisan dos pequeñas es-

tructuras de planta rectangular, cada una con cuatro vanos de acceso y/o hornacinas en cada una de las paredes.

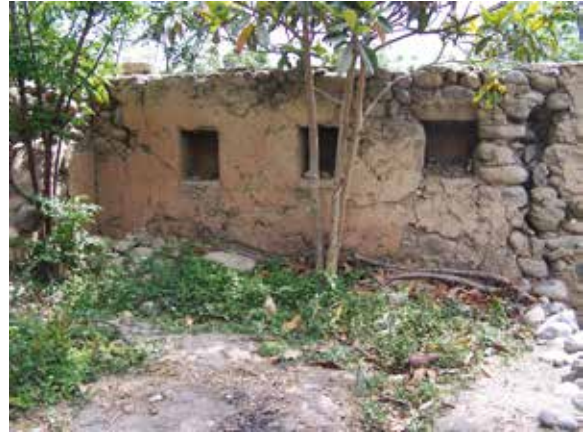
Foto 7. Muros con hornacinas cuadradas al interior de San Marcos

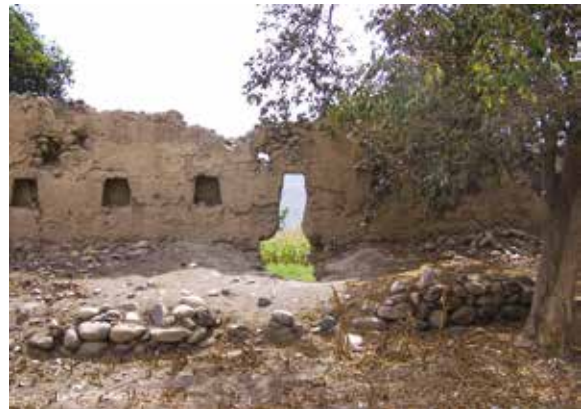
Foto 8. Muros con hornacinas trapezoides y la plataforma asociada

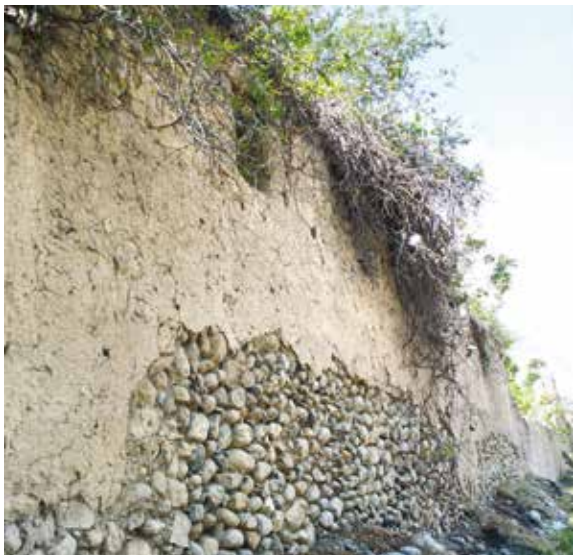
Foto 6. Muro con ventanas rectangulares

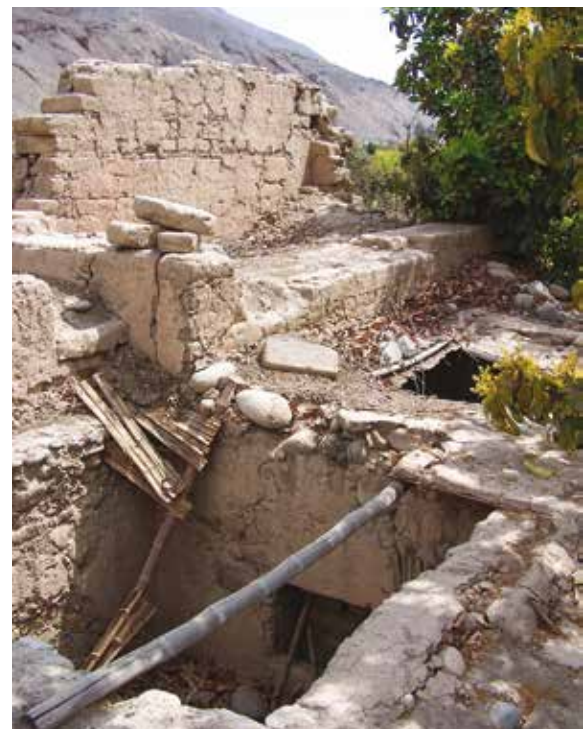
Foto 9. Dos estructuras rectangulares pequeñas con vano de acceso de similares características a las de Huaca Daris

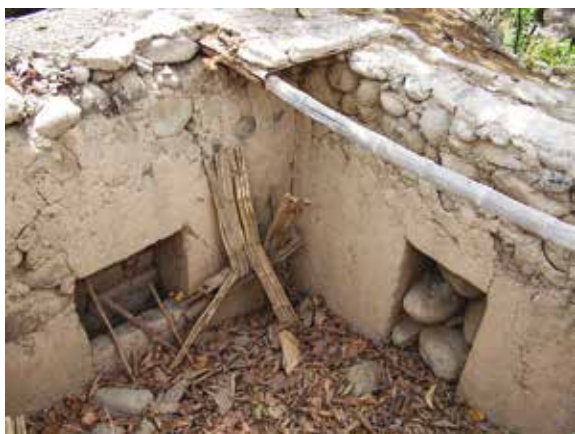
Foto 10. Detalle del interior de la estructura rectangular con sus vanos de acceso

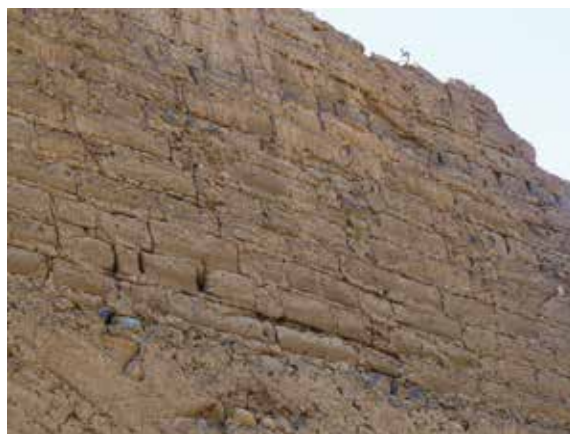
Foto 11. Representaciones escalonadas en la pared exterior de San Marcos.

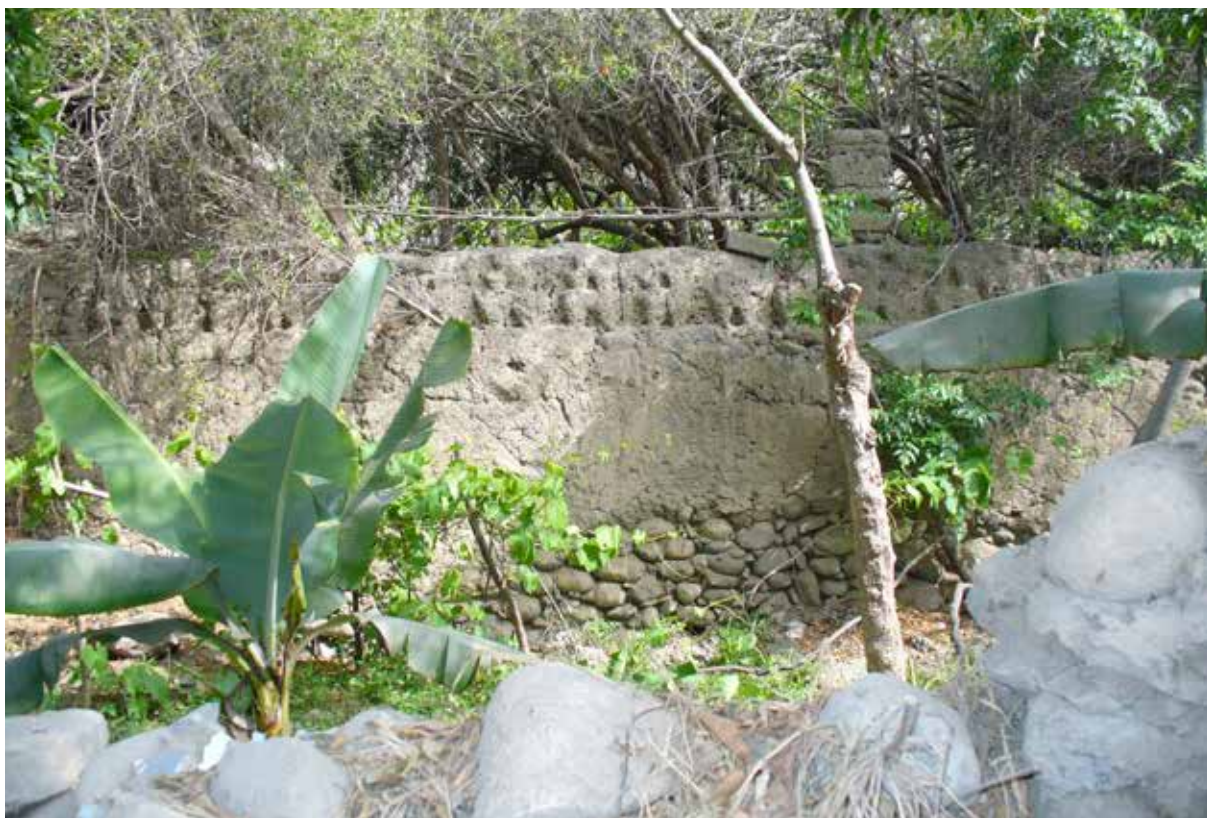
Foto 12. Cenefa de frisos de peces de estilo Chíncha en la parte exterior de San Marcos

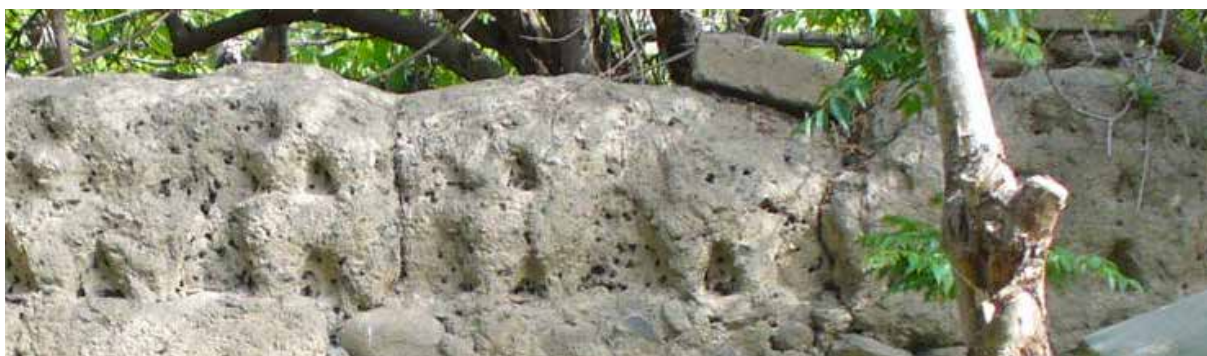
Foto 13. Detalle de los frisos

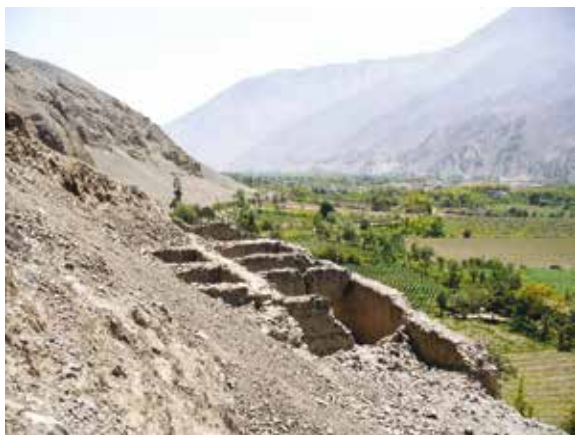
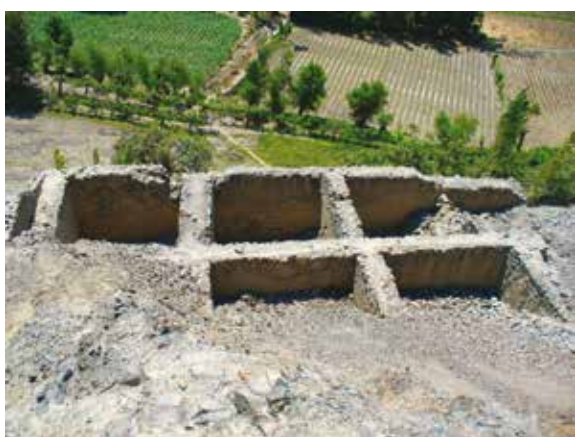
Foto 14. *Colcas* de San Marcos o Pacarán 01

Foto 15. Detalle de las *colcas* de San Marcos

En la sección media de las laderas de este cerro se observa una alineación de *colcas* de planta cuadrangular asociadas a posibles áreas de secano. Estos recintos tienen aproximadamente 3 metros de lado y 2.80 metros de alto, están finamente enlucidos con un acabado curvo entre pared y pared, y entre las paredes y el piso. Según los trabajos realizados por Favio Ramírez, se identifican restos de techo y especies vegetales en el interior, como la lúcuma, el maní, el maíz, entre otros. Los muros están compuestos por piedras canteadas unidas con argamasa

y finamente enlucidas. La sección baja tiene dos plataformas sobre las que se construyen recintos cuadrangulares con accesos estrechos.

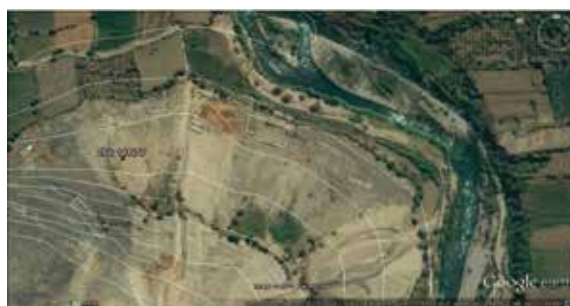
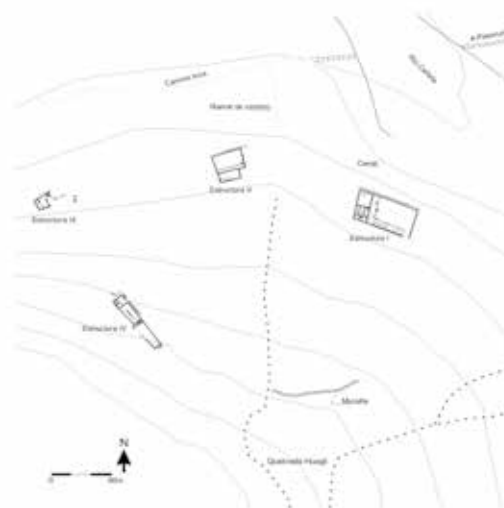
Figura 4. Cuatro estructuras de Huagil y la muralla

El sitio arqueológico Huagil se encuentra compuesto por cuatro estructuras de planta rectangular, ubicadas a lo largo del cono de deyección de la quebrada Huagil. En la parte superior se ubica un muro de contención de aproximadamente 100 metros de largo por un metro de ancho, construido posiblemente para evitar los deslizamientos o aluviones provenientes de la quebrada. Asociadas a la muralla, se observan pequeñas estructuras de planta rectangular construidas en piedra. Sólo un examen riguroso determinará si existe relación entre las cuatro estructuras y la presencia de una posible plaza en su interior.

Las cuatro estructuras podrían definir una plaza, si se considera la muralla como parte de su límite sur hacia la quebrada Huagil y que los accesos principales de las cuatro estructuras de Huagil se orientaran hacia ella. Es necesario también conocer si los accesos a las estructuras I, II y III se orientan hacia el sur, y si la Estructura IV hacia el este o si se trató, por el contrario, de una coincidencia en la disposición de las cuatro estructuras y que la muralla cumplió más bien funciones de contención.

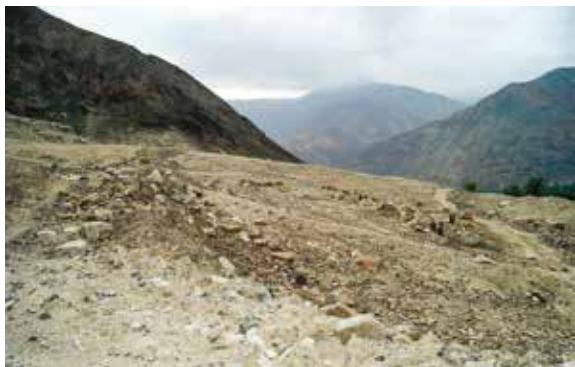
Foto 16. Restos de la muralla de Huagil

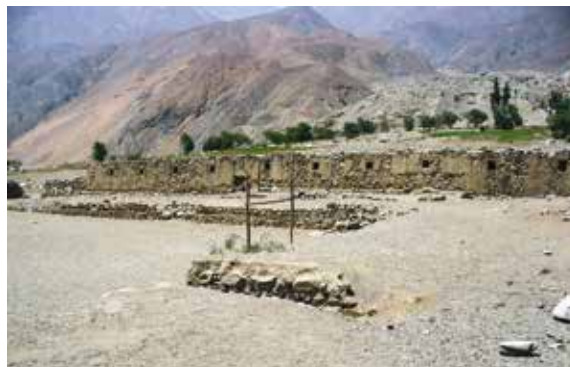
Foto 17. Muros con hornacinas trapezoidales en la estructura I de Huagil

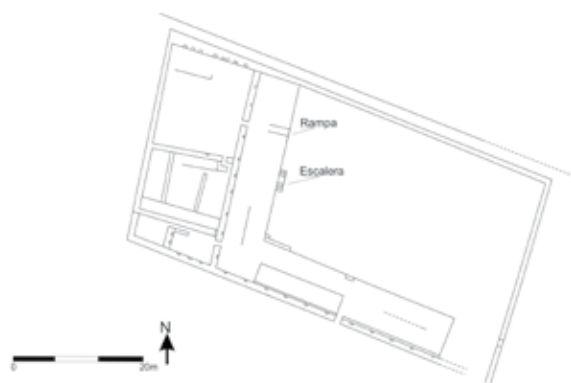
Figura 5. Estructura I de Huagil

Ubicada al lado este del conjunto, presenta una planta rectangular con el eje mayor en dirección sureste-noroeste y dos accesos en el muro sur. El Acceso 1, ubicado en la parte central del muro sur y sellado posiblemente en tiempos prehispánicos, comunicaba inmediatamente a una plataforma de planta en forma de L, distribuida en los lados oeste y sur de la estructura.

El Acceso 2 se encontraría cerca de la esquina sureste. Desde aquí se accede a un patio de planta rectangular orientado también en dirección sureste-noroeste y unido hacia el noreste de la estructura. Una escalera doble y una rampa ubicada al oeste de la plataforma comunica el patio con los ambientes de una plataforma en L; dicha plataforma tiene un alto aproximado de 1.20 metros, poyos en el muro sur a ambos lados del Acceso 1 y una pequeña plataforma en el lado oeste con respecto al acceso.

Dos accesos ubicados en la parte oeste de la estructura comunican a los ambientes situados en la plataforma en L. El primer ambiente, ubicado al sureste de la estructura, se comunica por un acceso con el área de la plataforma; este ambiente tiene una división interior y posee hornacinas tanto en su muro sur como en la división. El acceso al segundo ambiente se da directamente por la rampa que comunica el patio con la plataforma; desde este segundo ambiente se accede al tercero desde otro acceso con muro y planta en L. El segundo ambiente también tiene una plataforma de menor tamaño y en mal estado de conservación. El muro norte tiene aproximadamente nueve hornacinas.

El tercer ambiente se encuentra en el sur, cerca de la esquina sureste. Este ambiente presenta dos plataformas (una frente a otra) y dos muros divisorios contruidos con piedras unidas con argamasa de barro enlucidas y decoradas con pintura roja en las paredes. El muro que define los ambientes del lado oeste y el muro de lado sur están decorados con nichos trapezoidales y rectangulares.

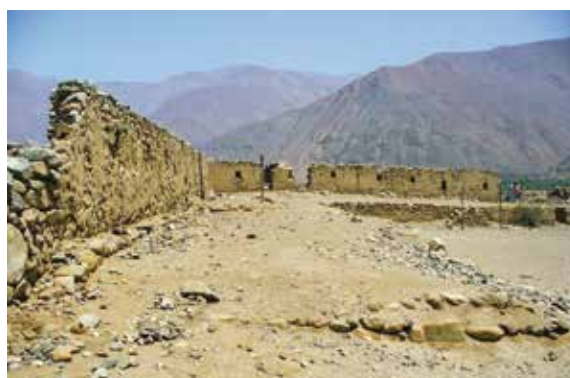
Foto 18. Plataforma en L perteneciente a la estructura I de Huagil

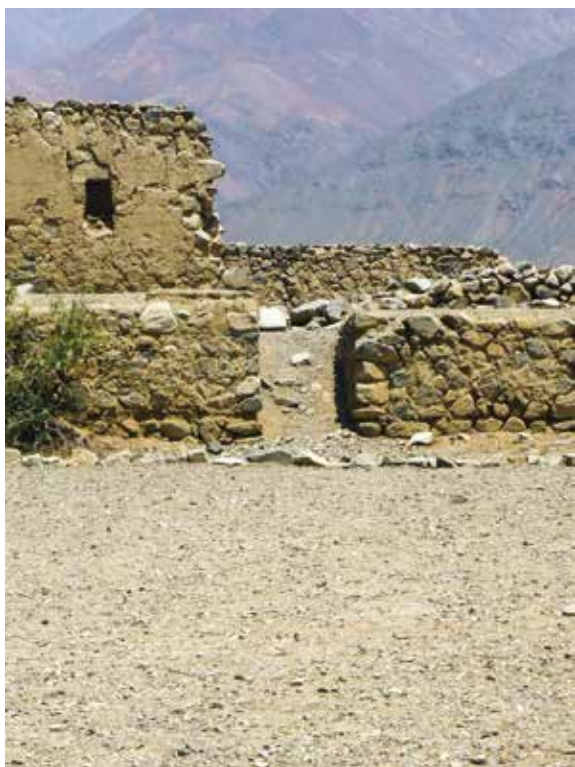
Foto 19. Uno de los accesos hacia la parte superior de la plataforma en L

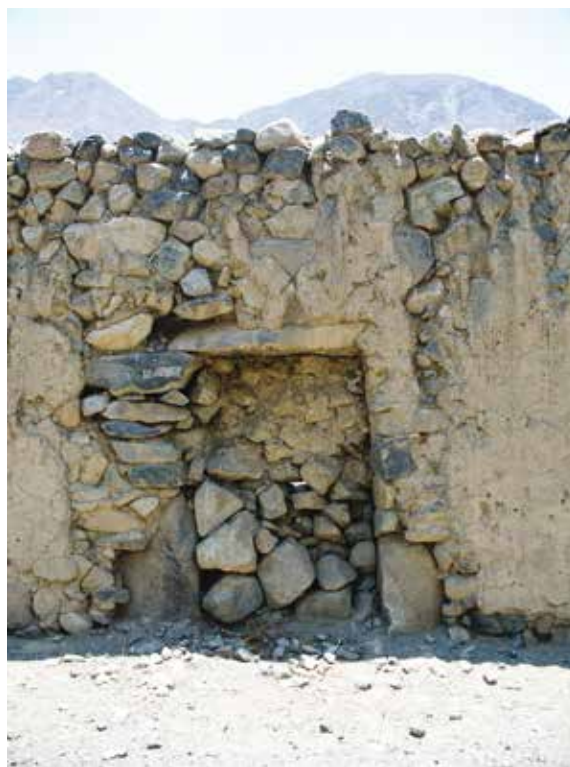
Foto 20. Vano de acceso sellado en el muro sur de Huagil

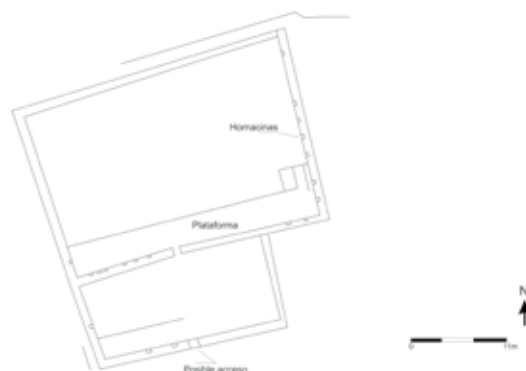
Figura 6. Estructura II de Huaguil

Se ubica a 120 metros al oeste de la Estructura I, está constituida por dos recintos de planta rectangular con su eje mayor orientado en dirección noreste-suroeste. El primer recinto es de menor tamaño y se ubica al lado sur, mientras que el segundo recinto se ubica al norte.

El acceso principal se ubica en el muro sur del primer recinto, está muy destruido y no es posible definir cómo

eran sus muros este y sur. Presenta hornacinas de planta rectangular y una plataforma al lado del muro sur.

El segundo recinto es igual que el primero, tiene una plataforma rectangular al lado del muro sur y unas escaleras en el lado sureste, ambos recintos se comunican por un acceso en el lado sur del segundo recinto; los muros están contruidos por piedras enlucidas unidas con argamasa. Los muros este y sur del segundo recinto están decorados con nichos trapezoidales, mientras que el muro sur y oeste del primer recinto tiene nichos rectangulares.

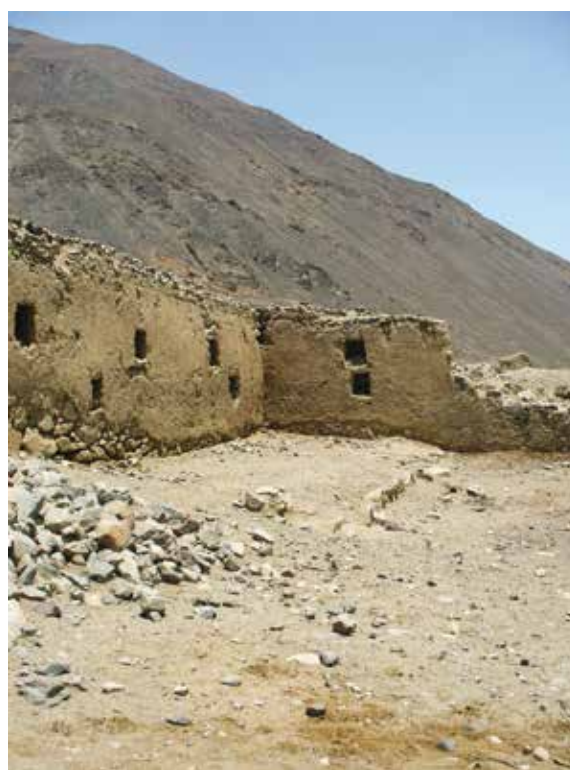
Foto 21. Hornacinas trapezoidales de la Estructura II de Huaguil

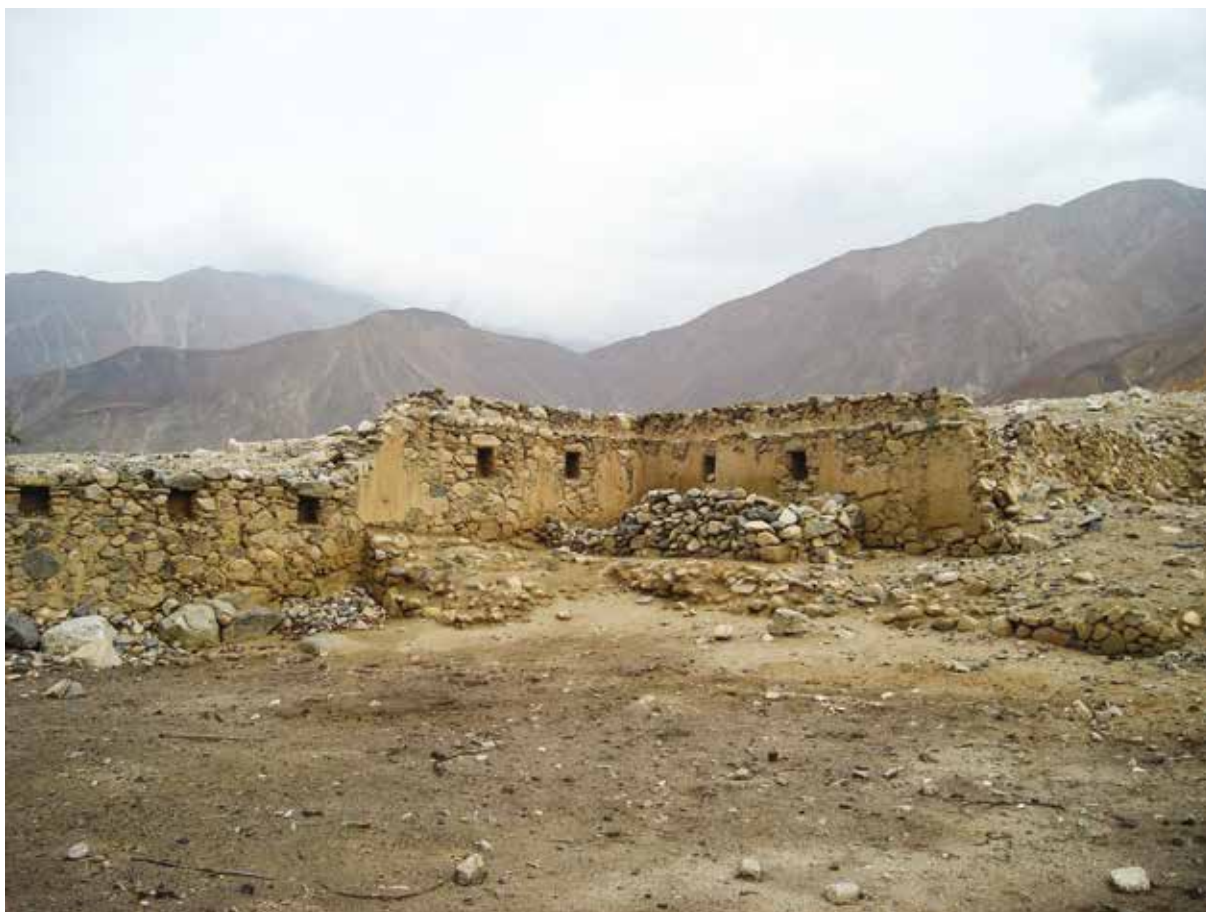
Foto 22. Muros del recinto N°2 de la Estructura II de Huaguil

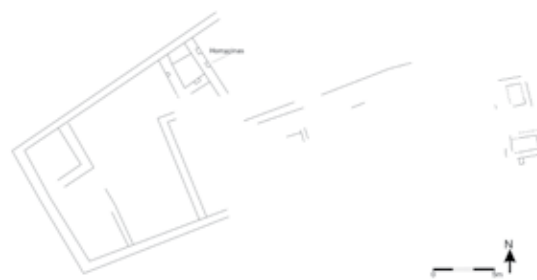
Figura 7. Estructura III de Huaguil

Se ubica casi a 160 metros al oeste de la Estructura II. Está constituida por un espacio regularmente conservado y dos pequeñas concentraciones de pequeños recintos mal conservados ubicados al este.

El recinto principal es de planta rectangular, sin embargo, no es posible definir ni su forma original ni sus accesos por su mal estado de conservación, pero es probable que se haya ubicado al sur. La estructura tiene divisiones internas y hornacinas. Existe un pequeño recinto de planta rectangular con un vano rectangular que al parecer habría guardado similitudes con el de San Marcos y Huaca Daris. Al igual que las demás estructuras, los muros están contruidos con piedras enlucidas unidas con argamasa de barro.

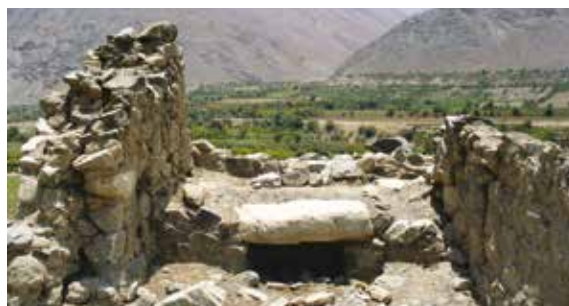
Foto 23. Restos de la pequeña estructura rectangular, con parte de su vano de acceso de planta también rectangular

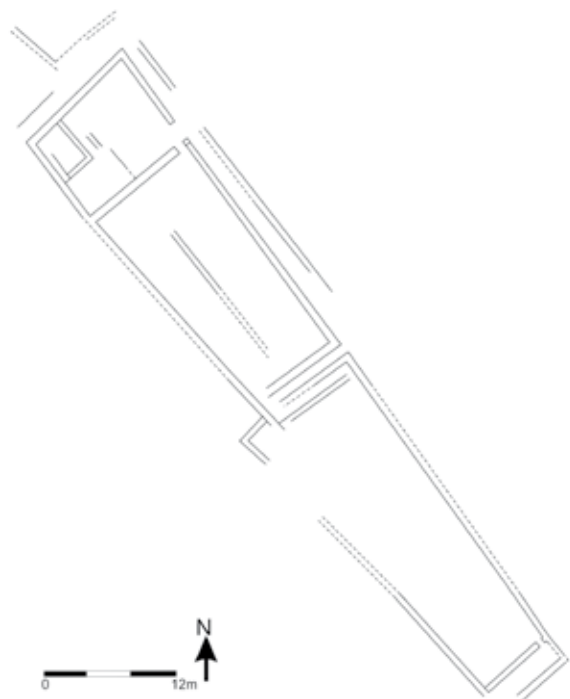
Figura 8. Plano de la Estructura IV de Huaguil

estructura de planta rectangular alargada, con su lado mayor orientado en dirección noroeste-sureste, en su interior muestra divisiones internas y está cubierto por material de derrubios. Está constituido en su interior por muros de piedras canteadas. Aún no se define la función de esta estructura, pero es posible que se asocie a actividades administrativas.

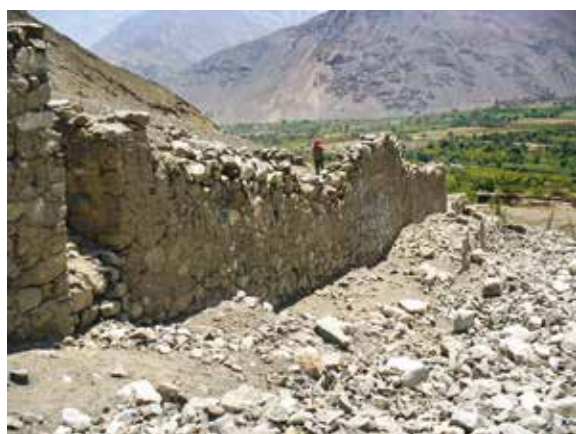
Foto 24. Muro noreste de la Estructura IV

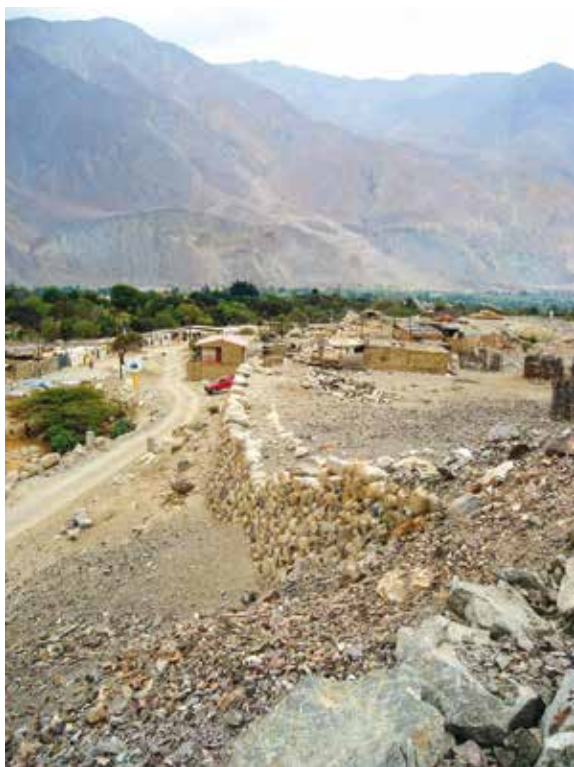
Foto 25. Muralla de Pasorumi, lado este

Pasorumi se encuentra conformado por una muralla de grandes proporciones que define al sitio en sus lados sur, este y oeste; el lado norte, por su parte, limita con el cerro Socorro. La muralla fue construida con piedras de gran tamaño unidas en sus intersticios por pequeñas piedras, tiene un ancho aproximado de 1.20 metros y circunda el asentamiento, las partes más conservadas se

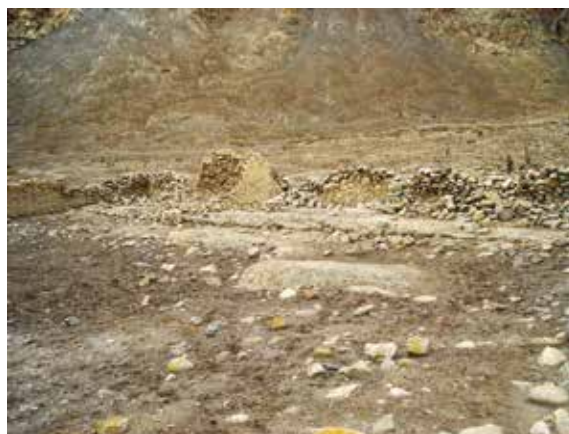
Foto 26. Restos de una de las dos estructuras rectangulares Inca de Pasorumi

En el sitio Pasorumi destacan dos conjuntos de planta rectangular con factura claramente inca: el primero se encuentra constituido por un recinto y una cancha anexa con dos niveles de plataformas, sus muros fueron contruidos con piedras unidas con argamasa de barro y presentan enlucido; el segundo conjunto, también de planta rectangular, posee un patio con plataforma y un cuarto anexo. En las laderas del cerro Socorro pueden observarse, asimismo, estructuras arqueológicas aunque muy derruidas. Machuranga y Pampas Larpa son dos asentamientos locales vinculados al camino inca, el mismo que en sus inmediaciones llega a alcanzar los tres metros de ancho.

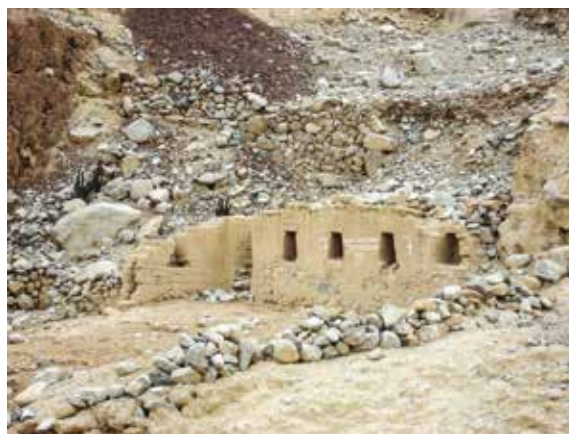
Foto 27. Sitio de Puquio, obsérvese el estilo arquitectónico inca

En Puquio existe una estructura de planta rectangular de ocho metros de largo por cuatro de ancho provista de adobes enlucidos, nichos trapezoidales y un vano de acceso; esta construcción se presenta muy destruida, contando con muros de contención en la parte superior para detener los deslizamientos. Unos cincuenta metros al este se edificaron dos ambientes de planta cuadrangular que probablemente habrían sido *colcas*; al sur, en la terraza natural, existen concavidades de varios tamaños y abundante desmonte de las mismas, que corresponderían a una cantera arqueológica.
