Dominando el paisaje sagrado: los incas y la construcción del *ushnu* de Aypate

CARLOS E. CAMPOS NAPÁN*

Descripción arquitectónica del *ushnu* de Aypate

Excavaciones en el *ushnu*, temporada 2017

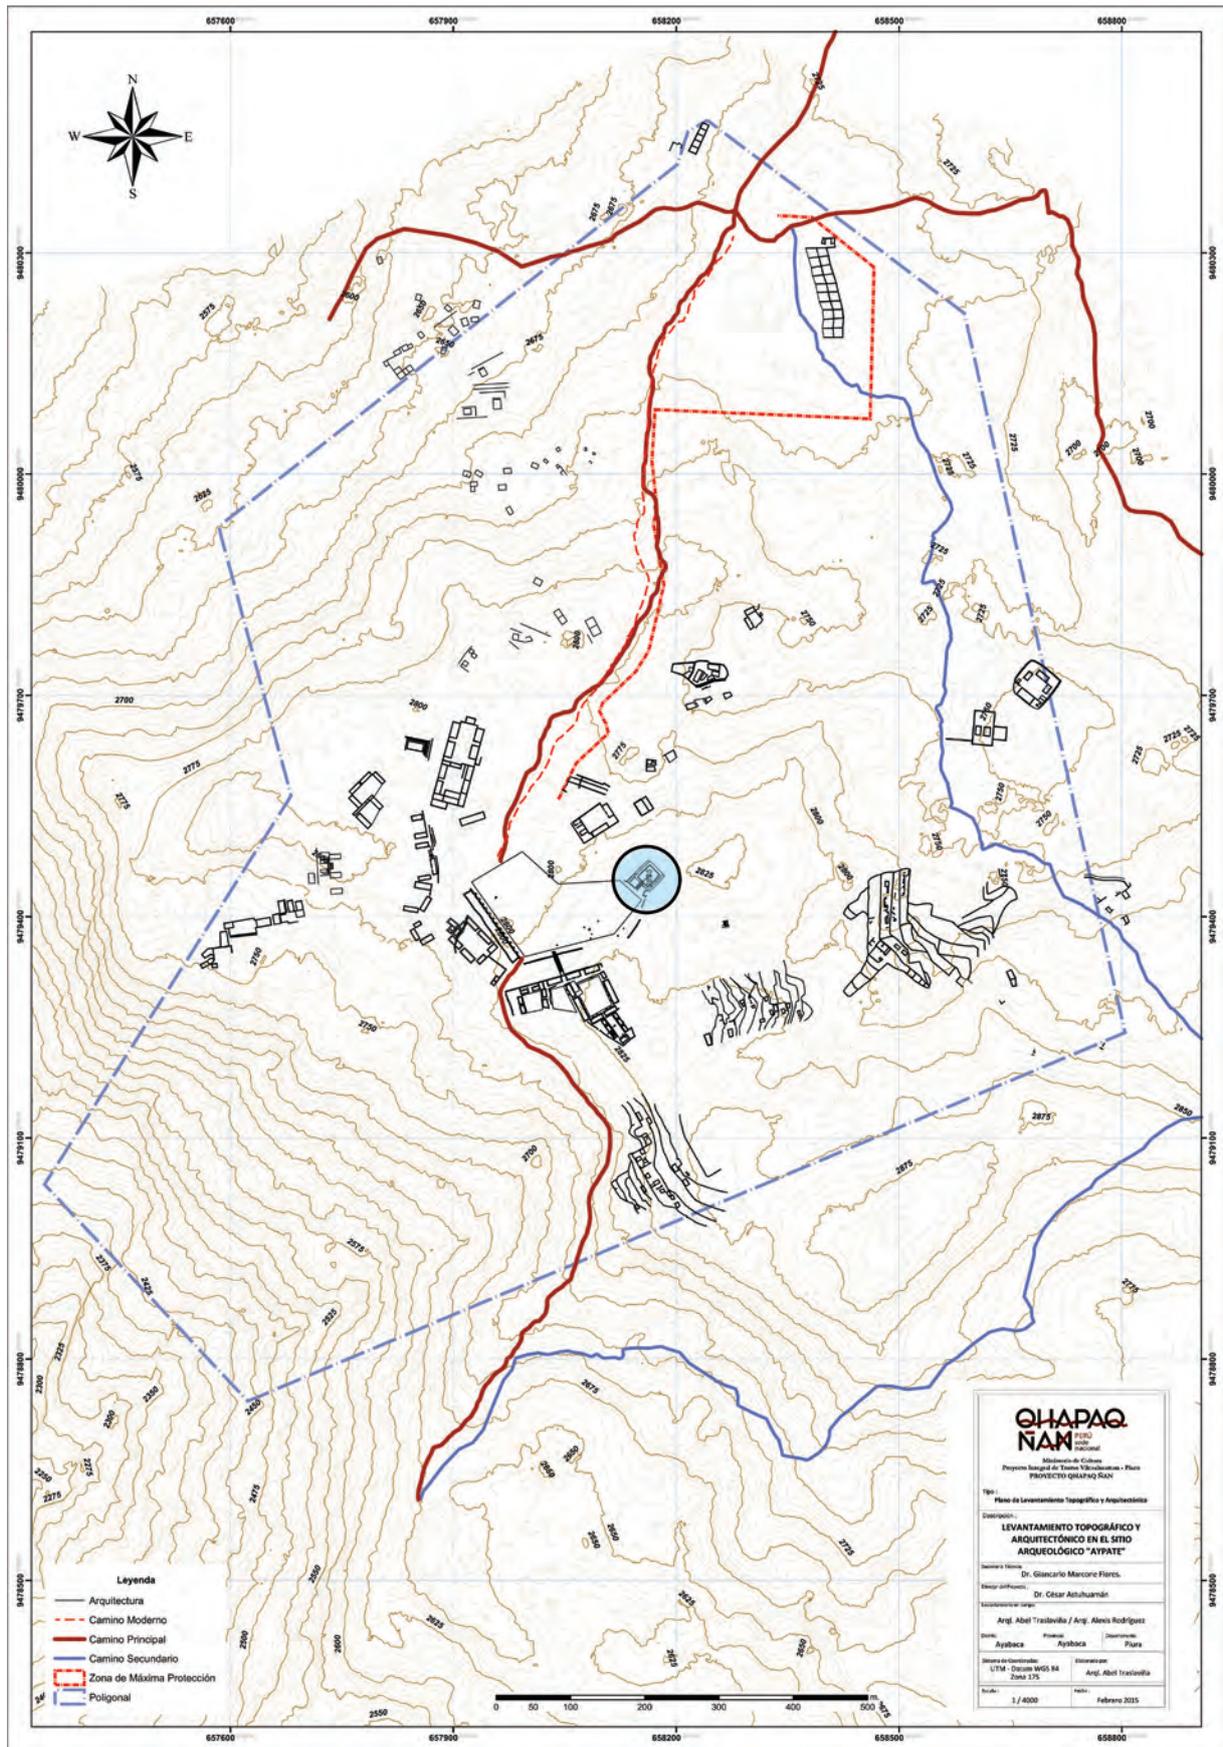
Figura 1. Plano general del Complejo Arqueológico de Aypate, señalándose la localización del ushnu o Sector 11

El sitio arqueológico de Aypate se encuentra localizado en el distrito y provincia de Ayabaca, en la región Piura, en una zona de bosque húmedo montano tropical y a una altitud comprendida entre los 2650 y 2920 msnm. Dentro de las aproximadamente 200 hectáreas que cubre se pueden apreciar edificios típicos de los centros provinciales incas, destacando entre ellos el *ushnu* (figura 1).

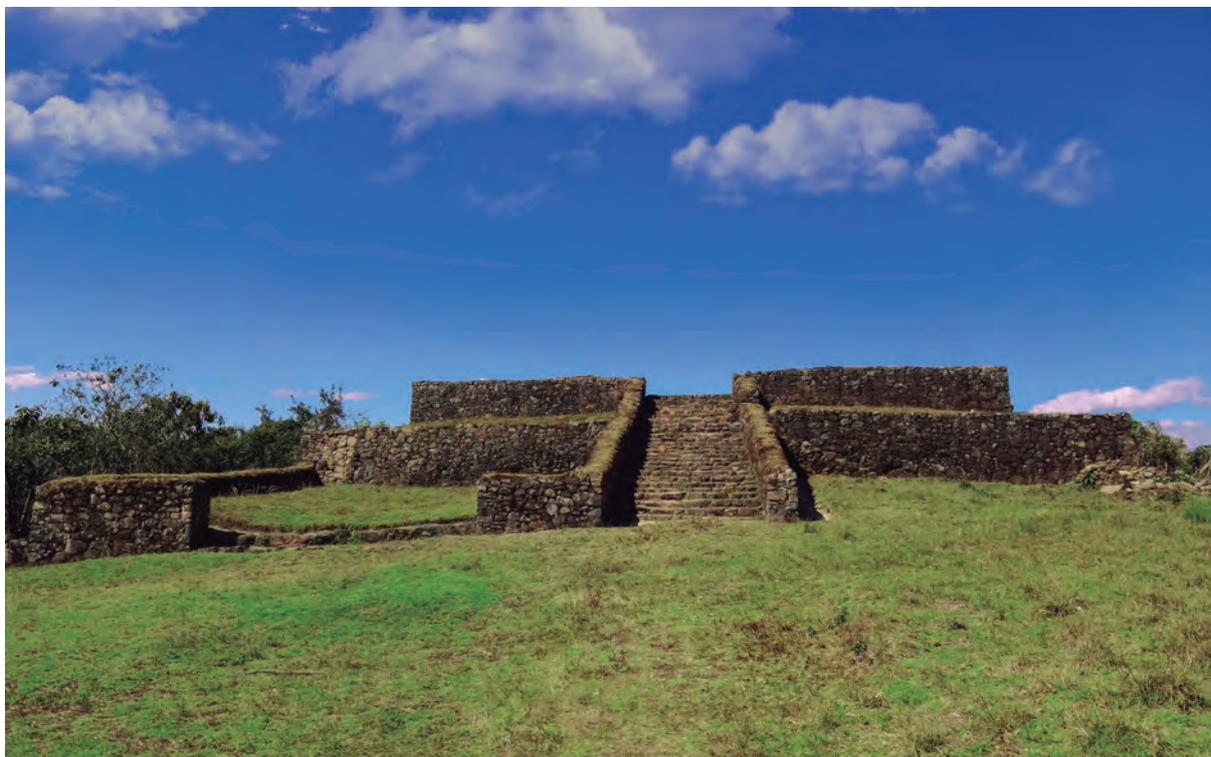
Foto 1. Vista frontal del *ushnu* de Aypate, 2013

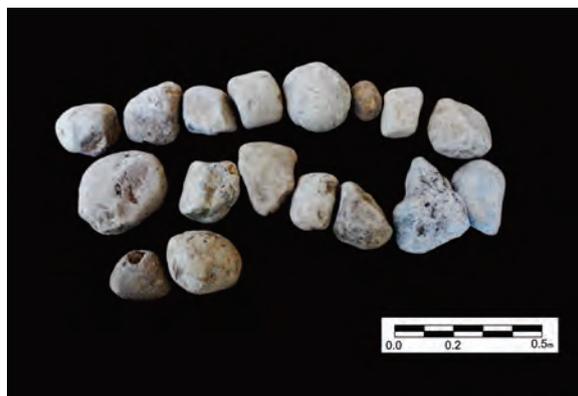
Foto 2. Cantos rodados recuperados al interior del receptáculo de ofrendas durante las excavaciones efectuadas el año 2013

Estas piedras redondeadas corresponden a cantos rodados de diferente tamaño (foto 2) depositados al interior del receptáculo de ofrendas, estas habían sido previamente reportadas por el Proyecto Integral Aypate durante las excavaciones efectuadas en dicha estructura el año 2013 (Campos 2013).

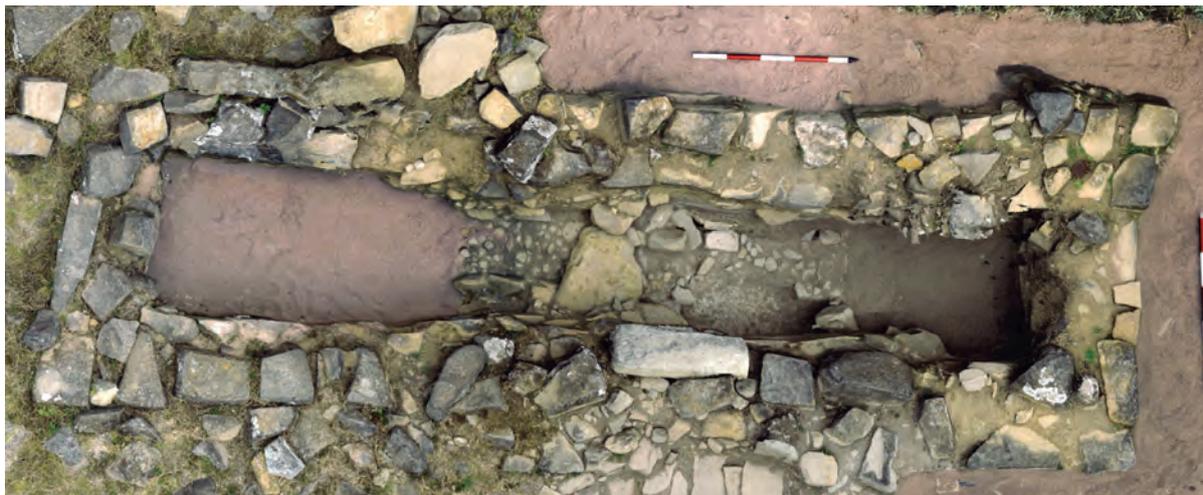
Foto 3. Vista aérea del receptáculo de ofrendas, nótese las rocas labradas que conforman dicho elemento arquitectónico (Campos 2013)

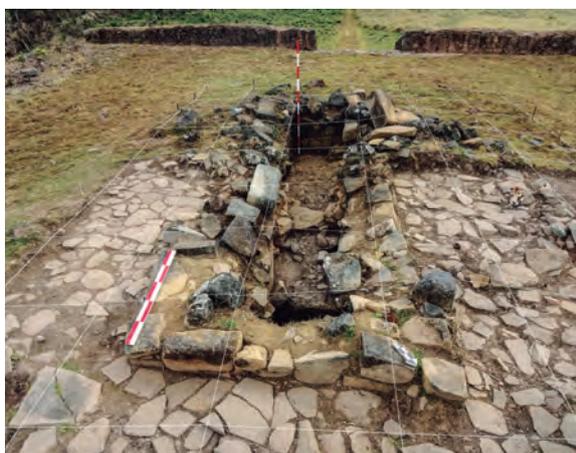
Foto 4. Vista panorámica del receptáculo de ofrendas y el piso enlajado que lo rodea (Campos 2013)

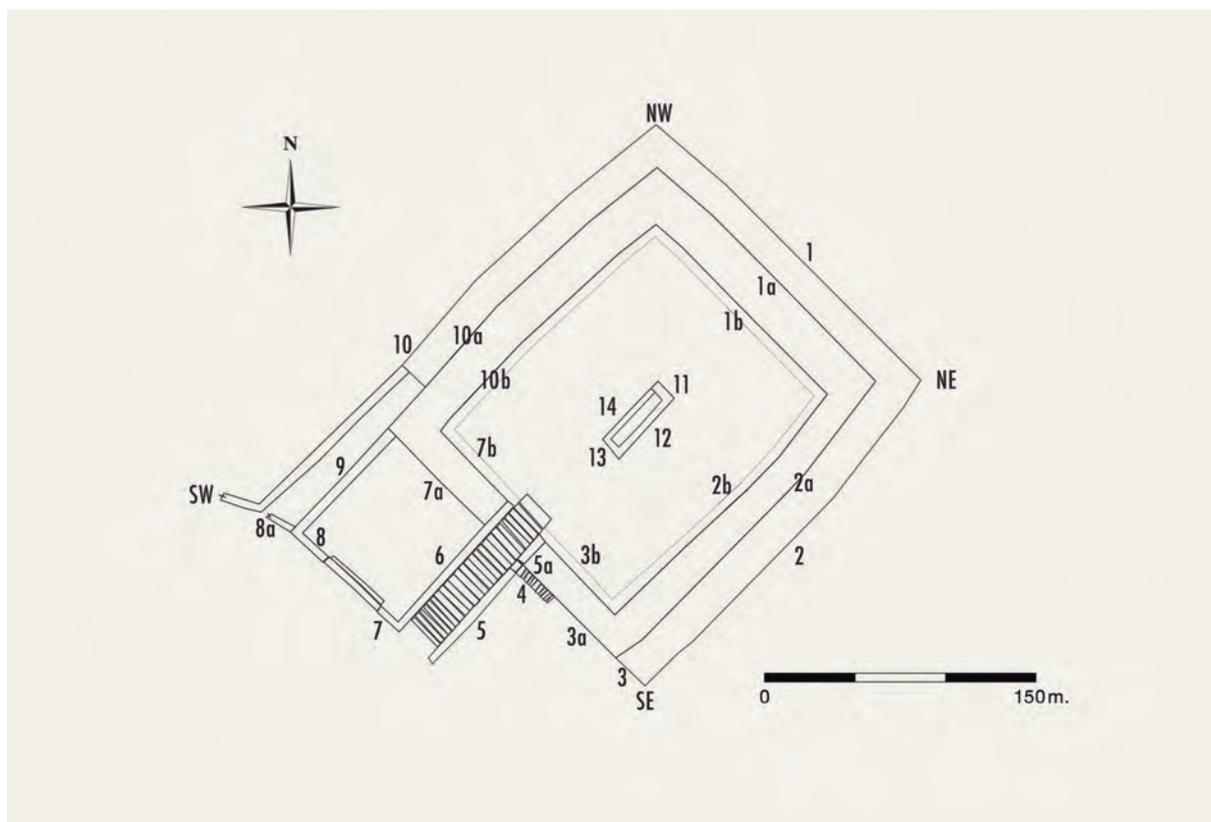
Figura 2. Codificación de los muros del *ushnu* para su identificación

El trabajo corresponde a las actividades desarrolladas dentro del Proyecto de Emergencia aprobado por el Ministerio de Cultura. Antes del inicio de las excavaciones, se realizó la descripción de los muros y plataformas visibles de la estructura, utilizando la metodología empleada en otras oportunidades por el Proyecto Integral Aypate de Qhapaq Ñan - Sede Nacional. La codificación de los elementos arquitectónicos se inició en la parte posterior de la estructura, en su lado noroeste, desde la primera plataforma (terrazza inferior) hasta la tercera plataforma (terrazza superior), culminando la numeración en el receptáculo de ofrendas (figura 2).

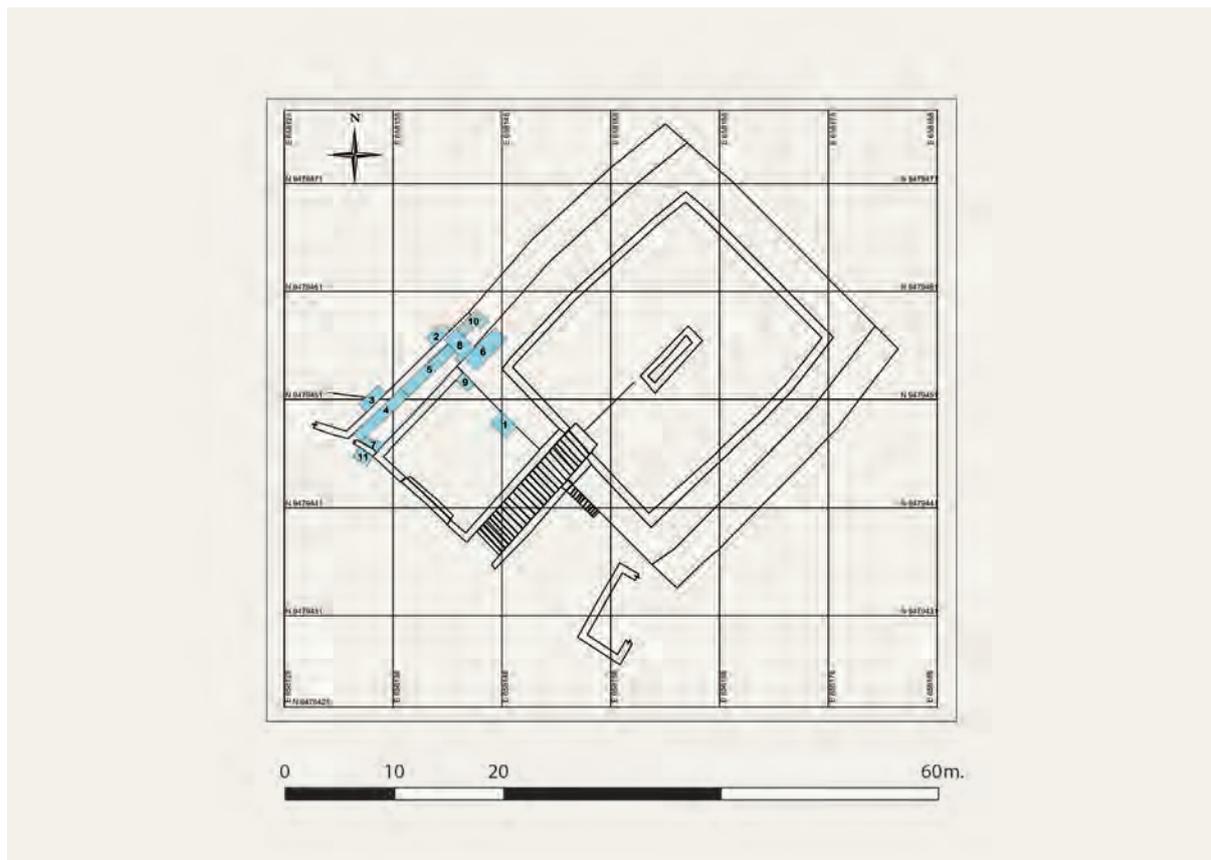
Figura 3. Localización de las unidades efectuadas en el marco del Proyecto de Emergencia en el ushnu de Aypate

Seguidamente se describen las unidades de excavación realizadas en el marco del Plan de Emergencia en el Ushnu del Complejo Arqueológico Aypate, desarrollado a inicios del año 2017.⁴ Las unidades de excavación fueron localizadas en el lado suroeste del *ushnu*, por ser esta zona la que presentaba los muros con mayor riesgo de colapso (figura 3).

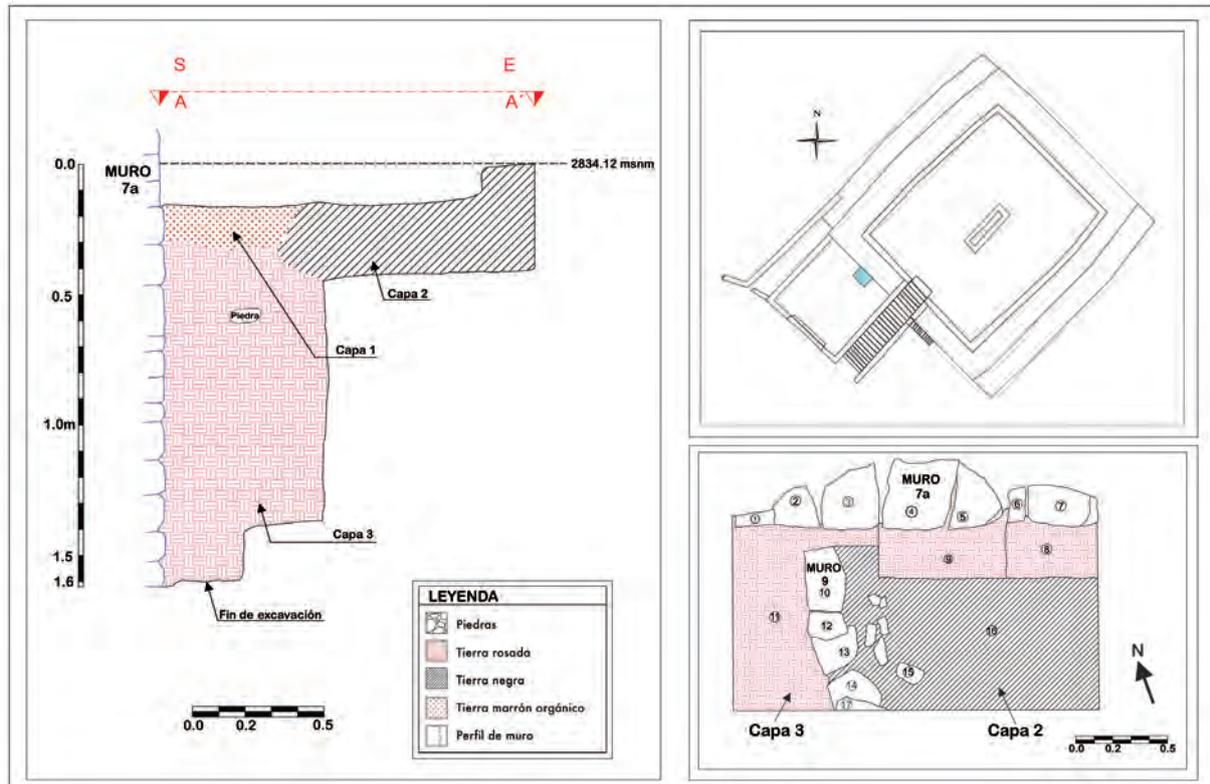
Figura 4. Localización de la Unidad de Excavación N°1. Detalle de la planta final y perfil sureste

Esta unidad nos ha permitido reconocer que el cimientado del Muro 7a alcanzó una altura de 1.61 metros, respecto de la superficie que se tenía antes de la intervención (figura 4). Los restos del Muro 9a, de una sola hilera, señalan un probable desmontaje de dicho elemento en tiempos prehispánicos. El Muro 9a demostraría la presencia de un momento constructivo anterior a la construcción del Muro 7a, llevando a suponer su uso y función en tiempos preincaicos; el Muro 7a, en cambio, formaría parte del ushnu incaico.

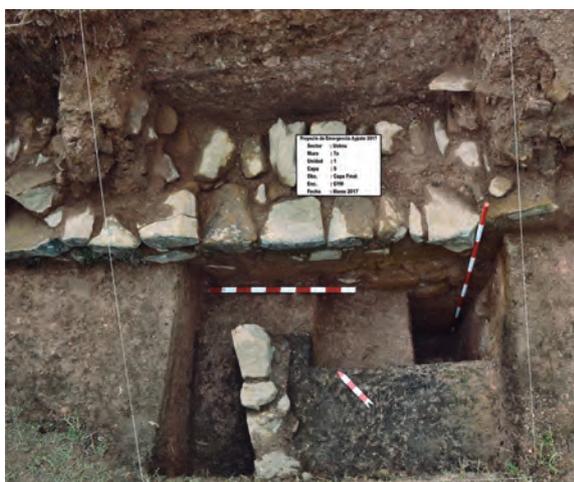
Foto 5. Unidad de Excavación N°1, se aprecia el cimiento expuesto del Muro 7a y los restos de un pequeño muro denominado 9a

Esta unidad de excavación se trazó al exterior del Muro 7a, localizándose a tres metros del lado derecho de la escalinata del *ushnu*, en la base externa del Muro 7a (foto 5). Es oportuno precisar que esta unidad fue realizada luego de haberse desmontado el Muro 7a, debido a su riesgo de colapso.

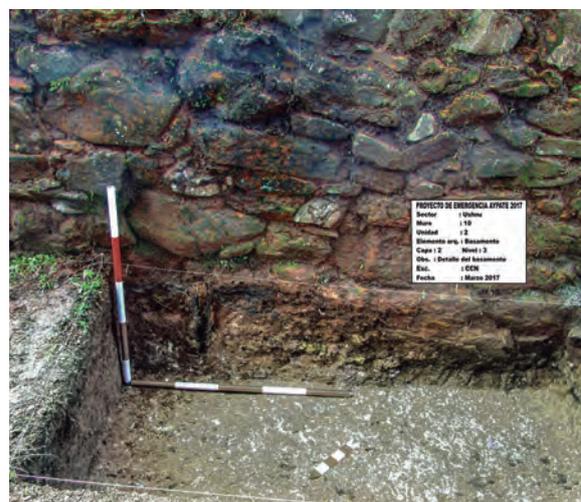
Foto 6. Vista de la Unidad de Excavación N°2. Detalle del cimiento del Muro 10

Fue localizada en la base externa del Muro 10, hacia la parte media del mismo. La excavación de esta unidad condujo a la identificación de dos capas estratigráficas, habiéndose recuperado fragmentos de cerámica solo en la Capa 2 (foto 6); asimismo, ha permitido confirmar que el cimientado del Muro 10 solo alcanzó los 60 centímetros en esta sección del muro (figura 5). De otro lado, quedó demostrado que la capa de color rosado intenso observada durante los trabajos tuvo un origen natural.

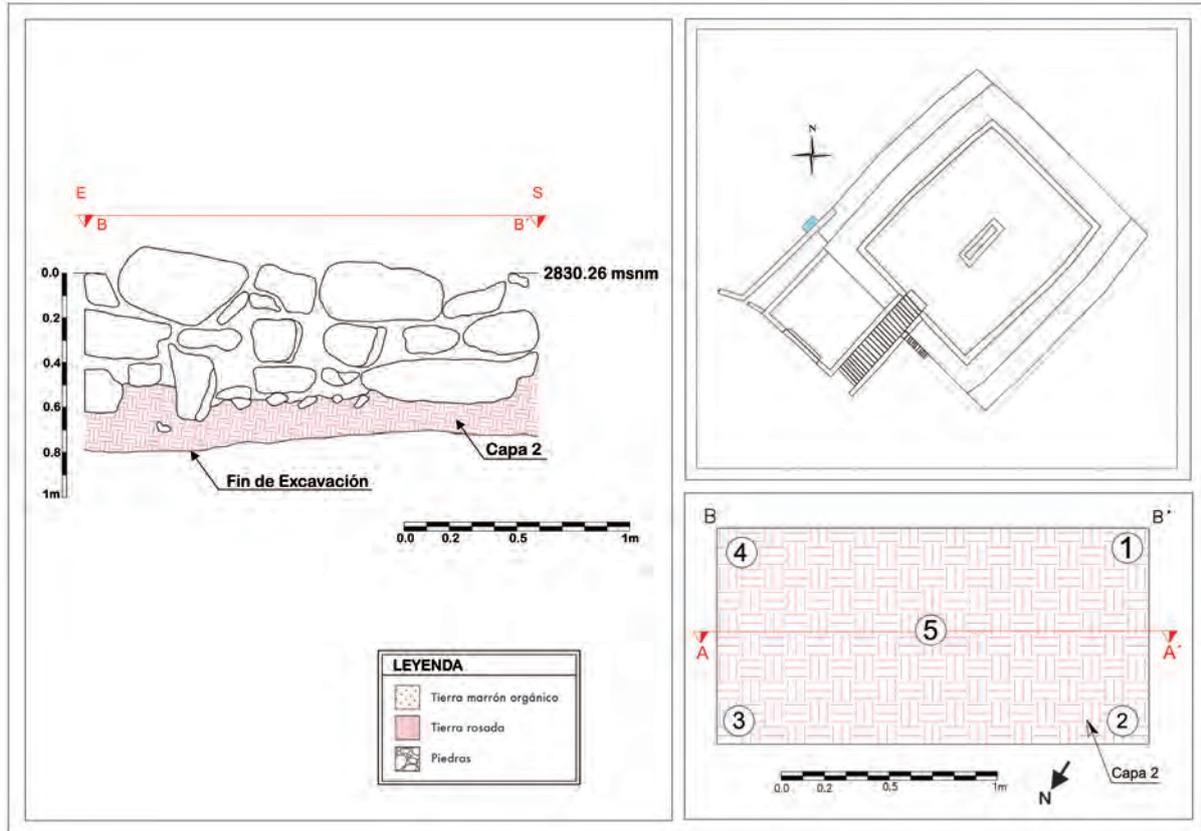
Figura 5. Localización de la Unidad de Excavación N°2. Detalle de la planta final y perfil sureste

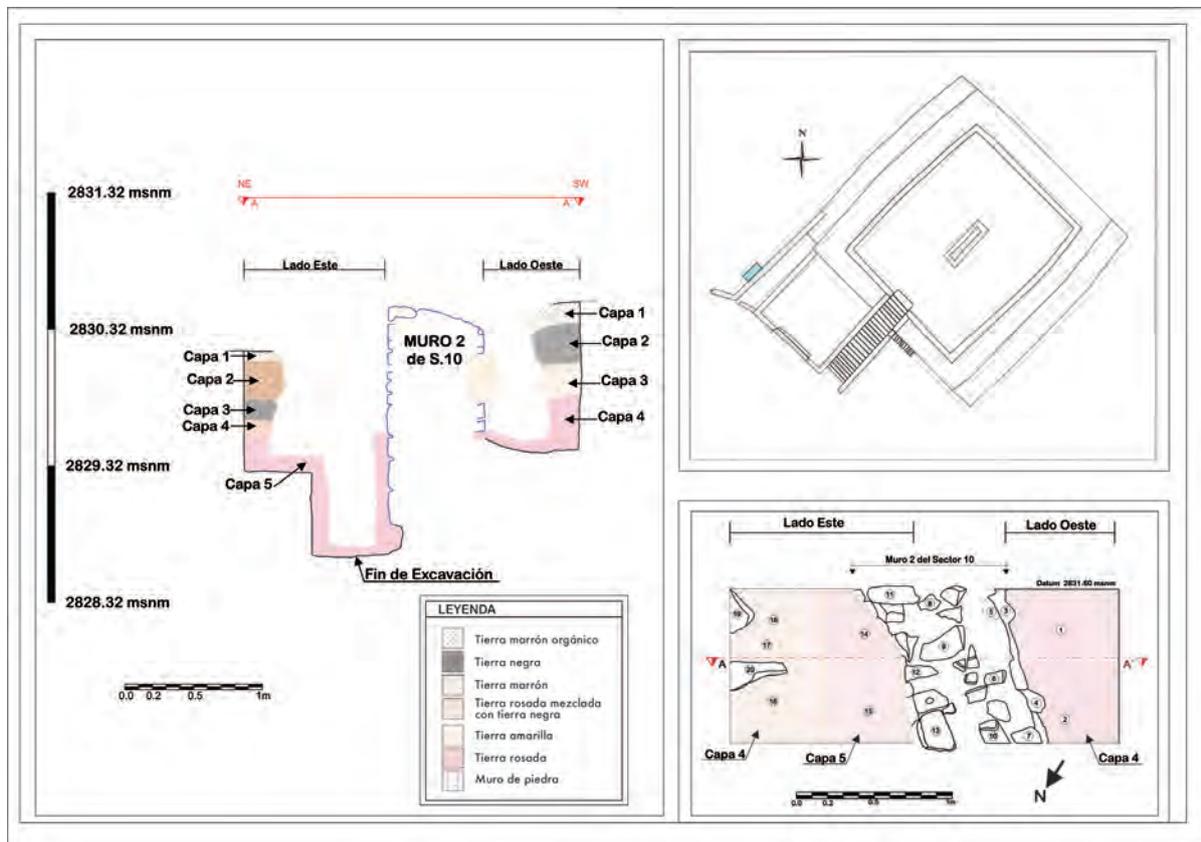
Figura 6. Localización de la Unidad de Excavación N°3. Detalle de la planta final y corte noreste-suroeste

de obtener evidencia de la cimentación en esta sección del muro, además de definir la intersección de dicho muro con otro elemento arquitectónico (figura 6).

Los trabajos en esta unidad permitieron identificar la configuración de dos unidades estratigráficas diferentes, una hacia el lado este y la otra hacia el lado oeste, las cuales se encontraron separadas por el elemento arquitectónico que hemos denominado Muro 2 del Sector 10, registrado previamente por los miembros del Proyecto Integral Aypate (foto 7). Este muro ha sido percibido desde la cuadrícula misma de la unidad, pues se observaban las piedras de la cabecera de dicho elemento.

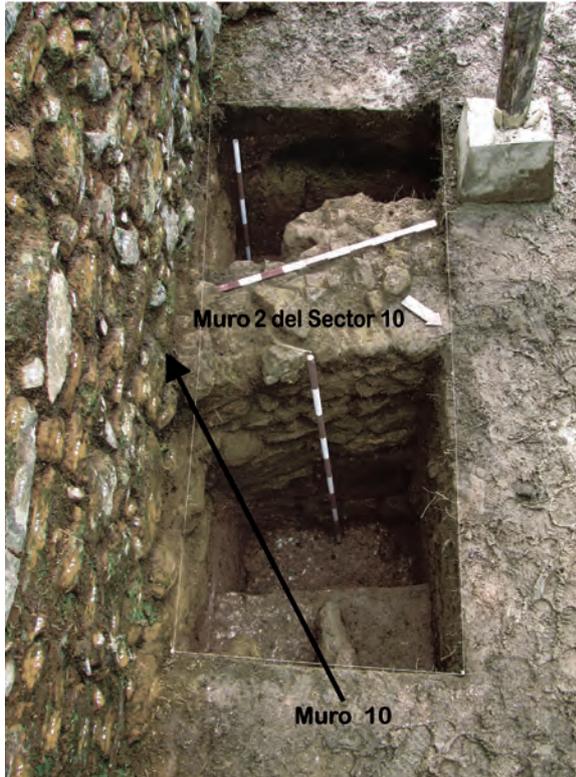
Foto 7. Unidad de Excavación N°3. Detalle del Muro 10 del ushnu y el Muro 2 del Sector 10

Esta unidad de excavación permitió que en la parte media de la misma se visualice una sección del Muro 2 del Sector 10 (sector colindante al *ushnu*); se puede señalar, asimismo, que las capas registradas en el lado este se asentaron hacia el exterior del muro 2, mientras las capas reportadas hacia el oeste se encontraban al interior del mismo. Dicha sección de muro excavada presentó 1 metro de largo por 70 centímetros de ancho y una altura máxima de 1.70 metros.

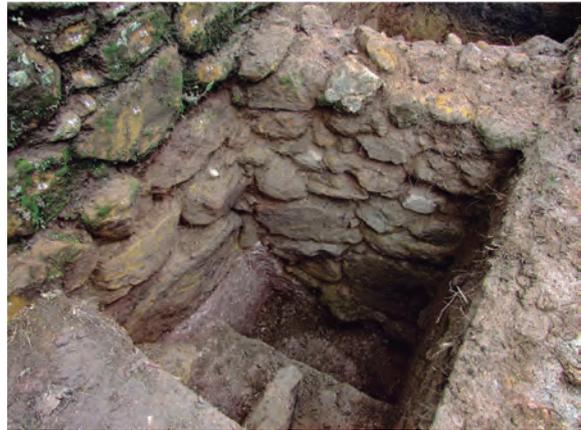
Foto 8. Unidad de Excavación N°3. Detalle de la técnica constructiva empleada en el trabado del Muro 2 del Sector 10 con el Muro 10 del ushnu

De otro lado, se ha podido visualizar la esquina formada por el Muro 2 del Sector 10 y el Muro 10 del ushnu, lográndose establecer que el primero de estos muros, al momento de su construcción, estuvo trabado con el Muro 10 del ushnu (foto 8). Ambos muros de piedra son incaicos: mientras uno forma parte del ushnu, el otro se traba al anterior y se prolonga en dirección oeste, formando parte de la demarcación de la plaza inca colindante.

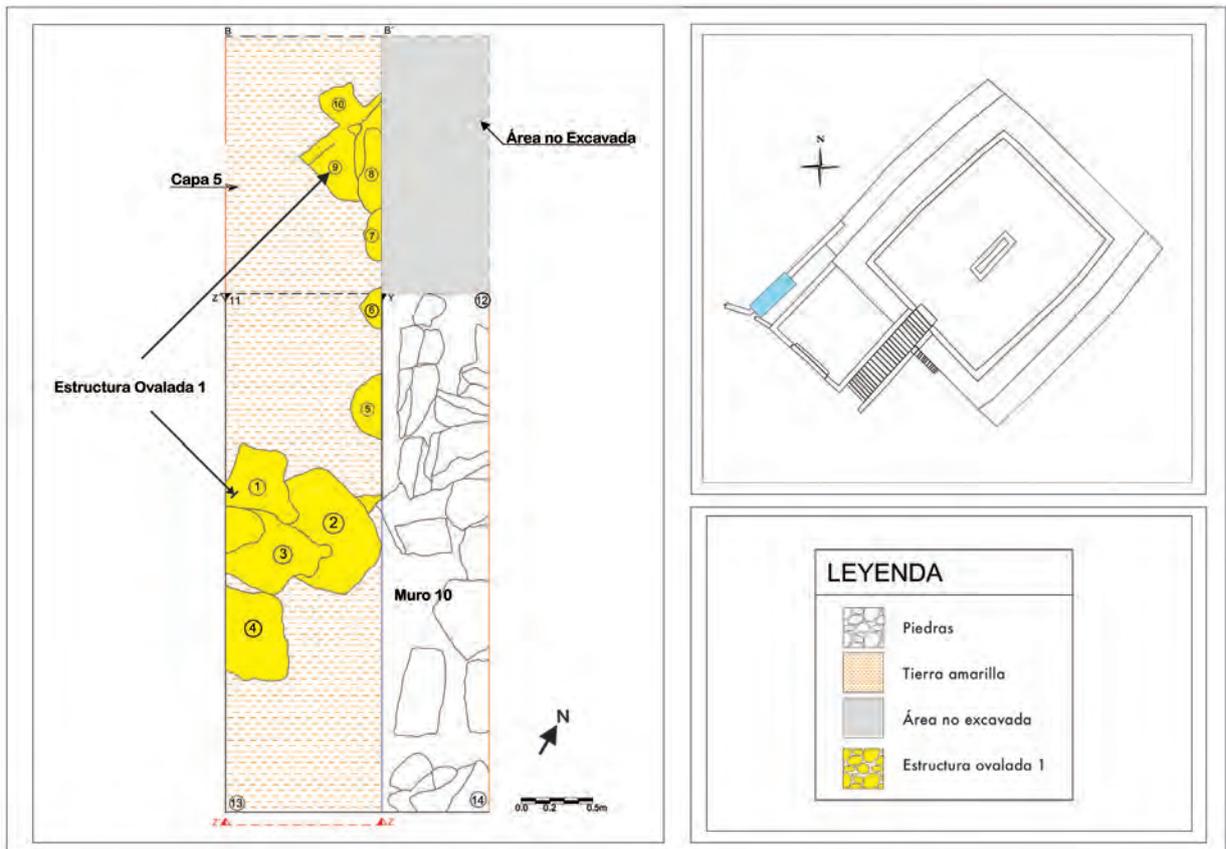
Figura 7 Localización de la Unidad de Excavación N°4. Detalle en planta de los restos de la Estructura Ovalada 1

Concluido el trabajo en esta unidad, se pudo distinguir con claridad la presencia de algunos elementos arquitectónicos (foto 9), como el hallazgo de una sección de muro construido con piedras finamente trabajadas de estilo *Inca* (Muro 8b) de 1.15 metros de largo por 1.70 metros de alto (figura 8) y, de otro lado, el hallazgo de los restos de la estructura EO-1 (figura 7), que fue

modificada para construir el Muro 10; debe precisarse que ambos hallazgos fueron elaborados con piedras de coloración amarillenta. La estructura de planta ovalada tendría origen preinca y permitiría inferir la presencia de más estructuras de similares características debajo del *ushnu* expuesto, la evidencia reportada midió 1.80 metros de largo por 40 centímetros de ancho máximo.

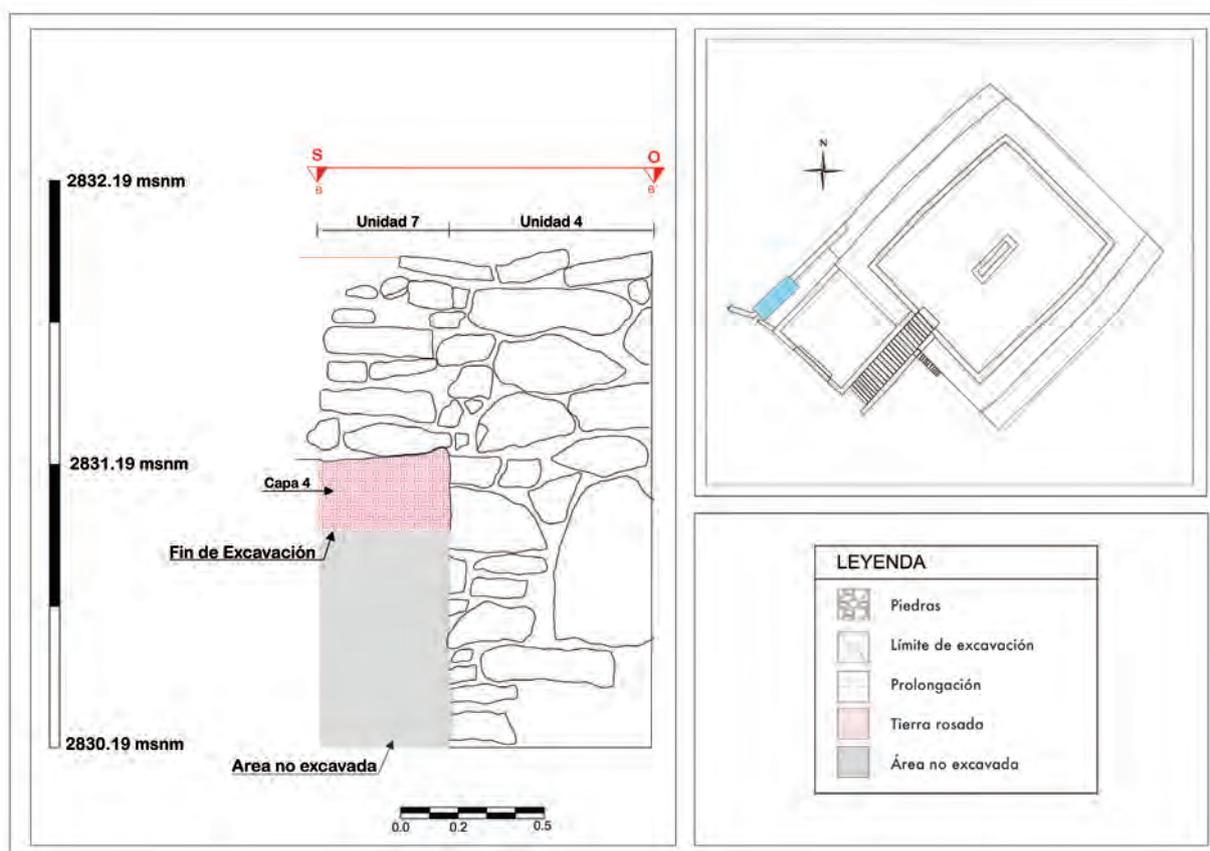
Figura 8. Unidad de Excavación N°4. Paramento del Muro 8b

Inicialmente, esta unidad fue localizada al interior de la plataforma inferior que delimita el Muro 10 en su intersección con el Muro 8a; sin embargo, los trabajos de excavación demostraron la evidencia de otro muro debajo del Muro 8a, al cual hemos denominado 8b.

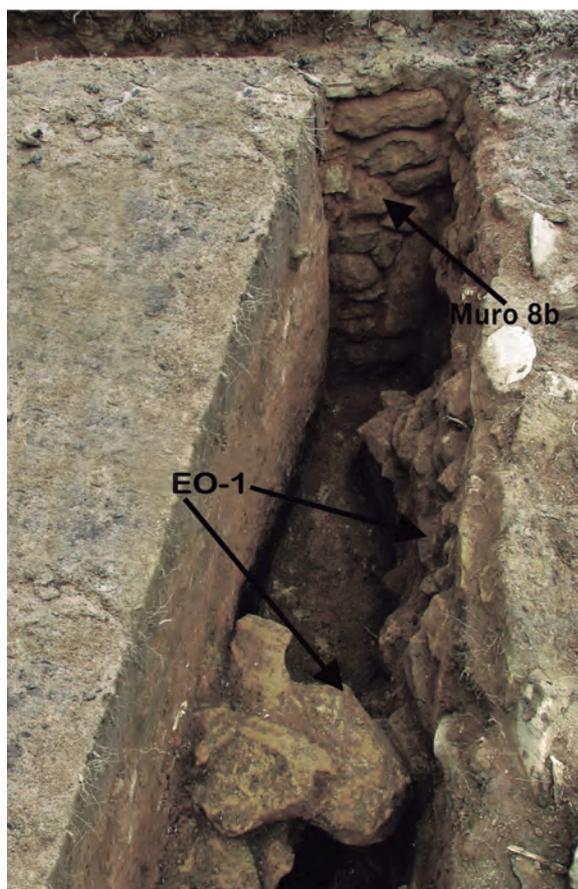
Foto 9. Unidad de Excavación N°4. Detalle de los restos de la estructura de planta ovalada (EO-1) y el Muro 8b

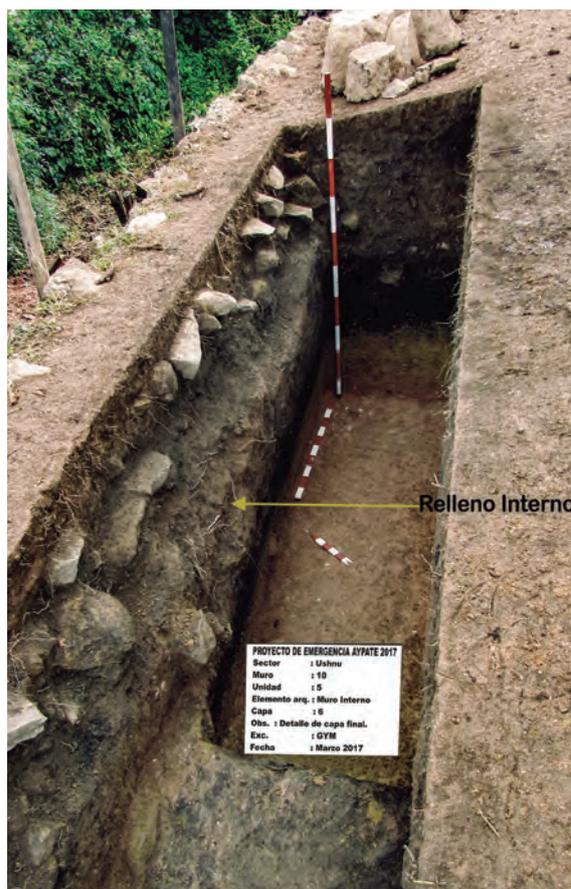
Foto 10. Unidad de Excavación N°5, se observa la estratigrafía al interior del Muro 10

La excavación de esta unidad permitió observar el comportamiento de la estratigrafía presente al interior del relleno constructivo de la plataforma del muro 10 (foto 10), confirmando que las capas 4 y 5 de esta unidad se correlacionan con las capas 5 y 6 de la Unidad de Excavación N° 4.

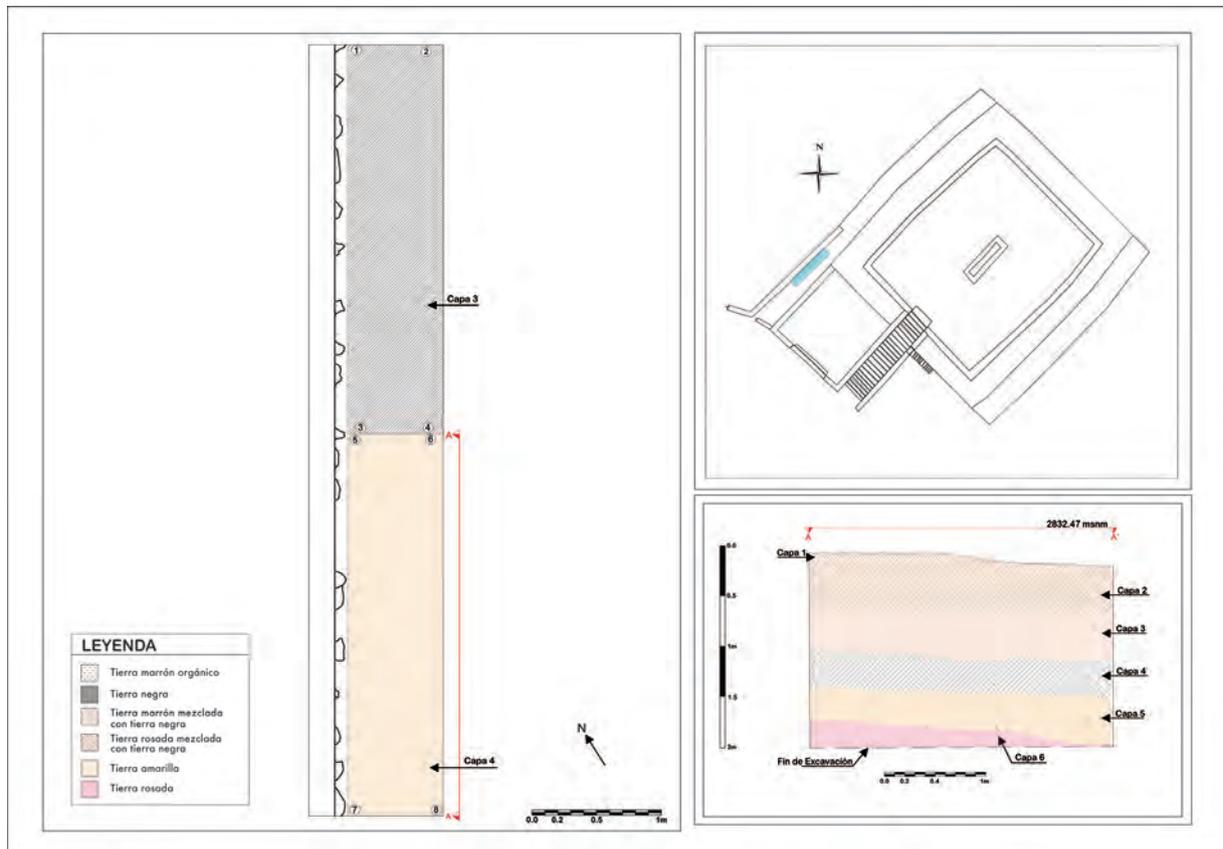
Figura 9. Localización de la Unidad de Excavación N°5. Detalle en planta de capas expuestas y sección de perfil sureste

Fue ubicada al interior de la plataforma inferior que delimita el Muro 10, inmediatamente al norte de la Unidad de Excavación N° 4 (figura 9). Esta unidad presentó seis capas estratigráficas. En la Capa 1 se recuperaron algunos fragmentos de cerámica, al igual que en las capas 2 y 3; estas capas parecen estar mezcladas, por lo que se considera que sus asociaciones han sido removidas. La Capa 4 estuvo constituida por tierra de color negro, en su interior se recuperaron algunos fragmentos de cerámica. La Capa 5, por su parte, estuvo constituida por tierra arcillosa de tonalidad amarillenta, de consistencia compacta; al interior de esta se recuperaron varios fragmentos de cerámica. La Capa 6, constituida por tierra arcillosa de color rosado, no presentó restos culturales, por lo que se le ha atribuido un origen natural.

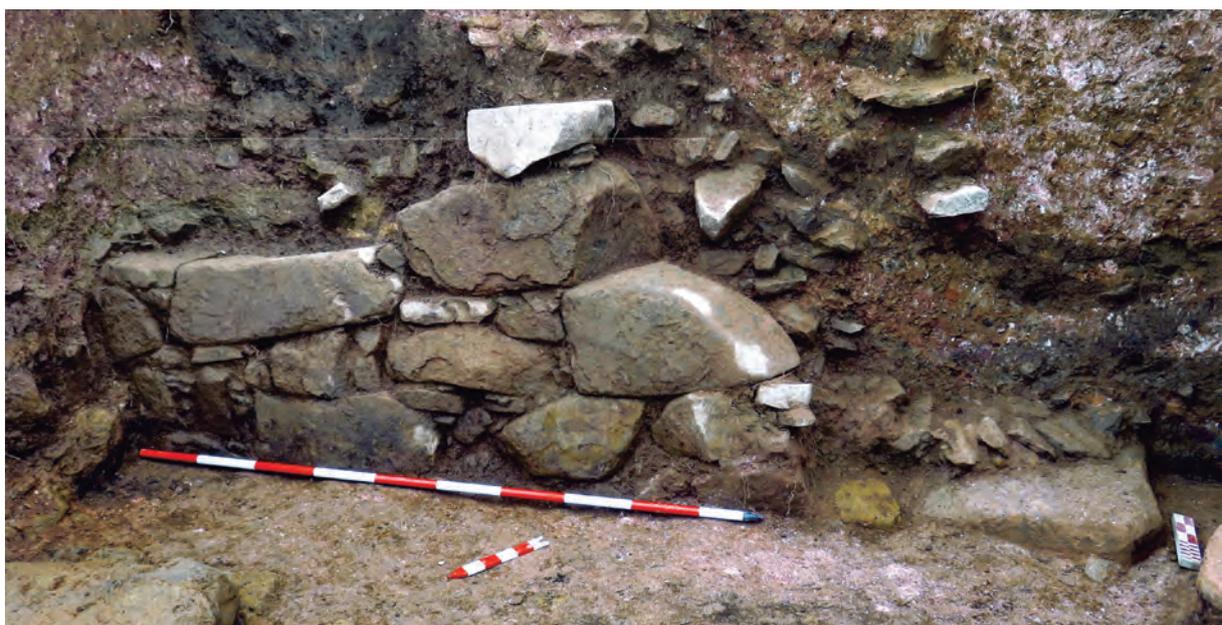
Foto 11. Unidad de Excavación N°6. Detalle del Muro 10c

Los trabajos en esta unidad permitieron determinar la existencia de una construcción anterior al *ushnu*

expuesto (Muro 10c), la cual, aparentemente, sigue el mismo eje y orientación que el Muro 10a (figura 10). Esta estructura presentó 3 metros de largo por 45 centímetros de ancho y una altura máxima de 1.15 metros.

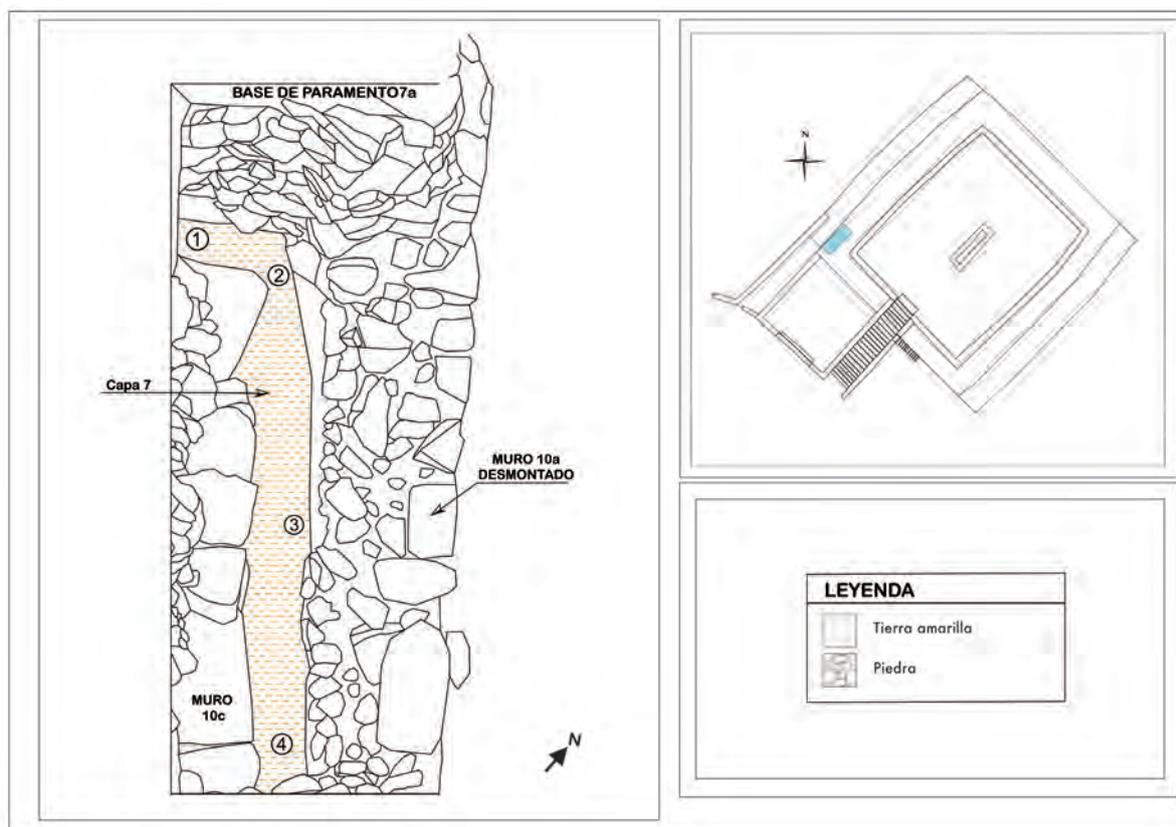
Figura 10. Localización de la Unidad de Excavación N°6. Detalle en planta de los muros 10a y 10c

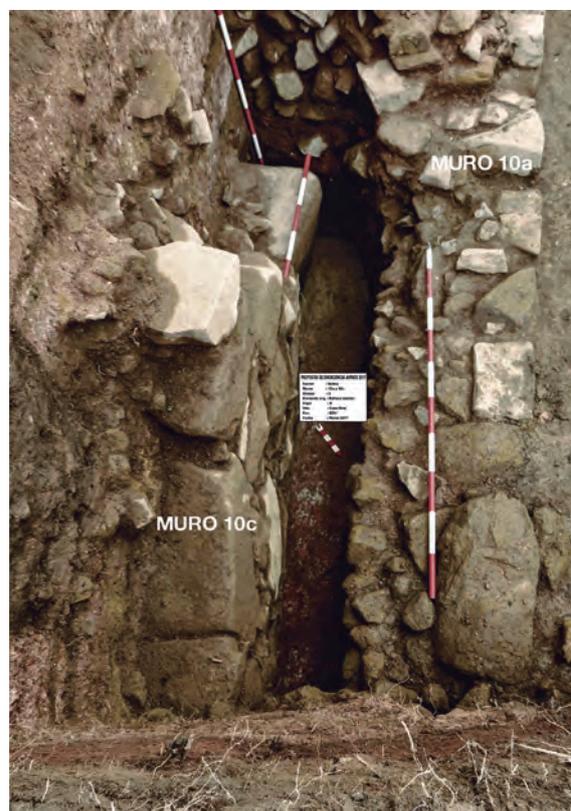
Foto 12. Vista lateral de la Unidad de Excavación N°6, detalle de los muros 10a y 10c

Finalmente, se pudo comprobar que el Muro 10a estaba constituido por un muro doble, cuya sección original del muro solo correspondería a las primeras tres hileras de la base expuesta; de otro lado, el Muro 10c solo se constituye de una hilera corroborando su diferencia con respecto al Muro 10a (foto 12).

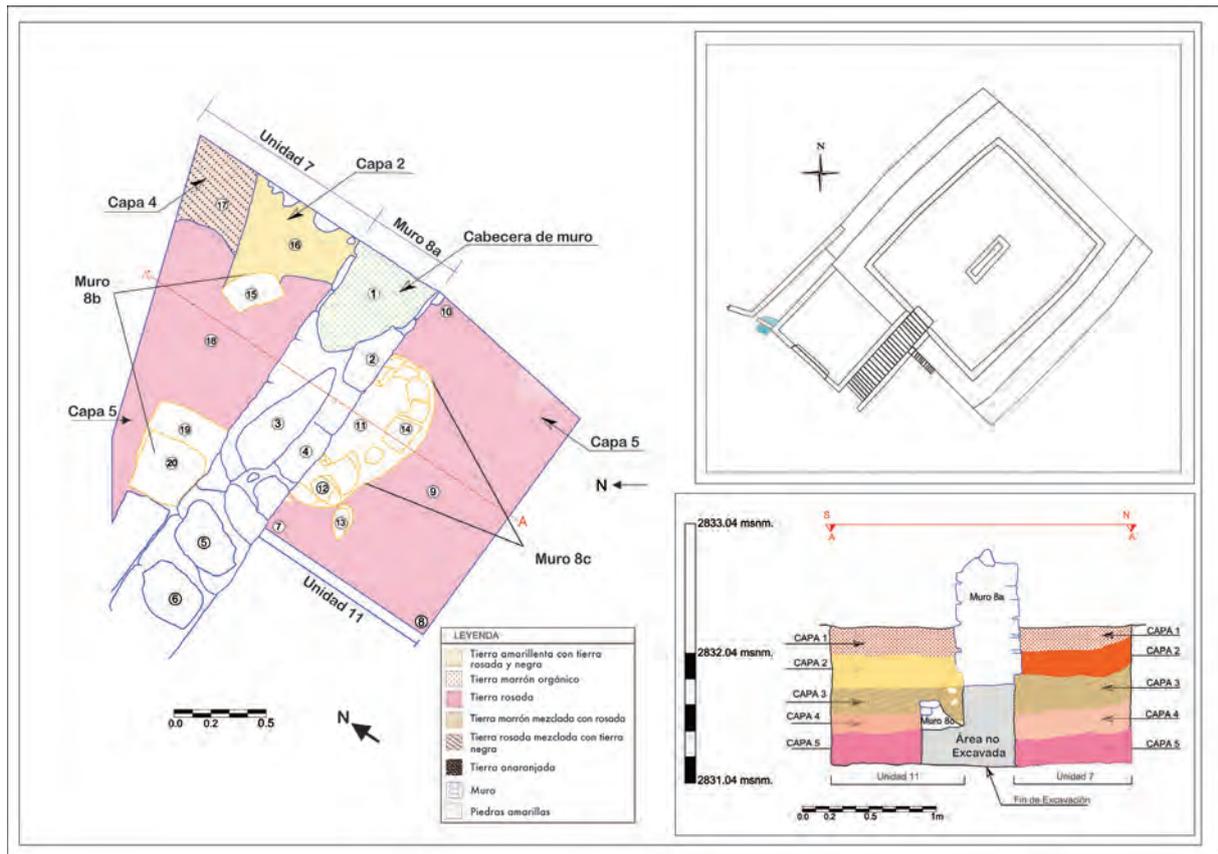
Figura 11. Localización de las Unidades de Excavación N°7 y N°11. Detalle en planta de capas finales, y corte sur-norte

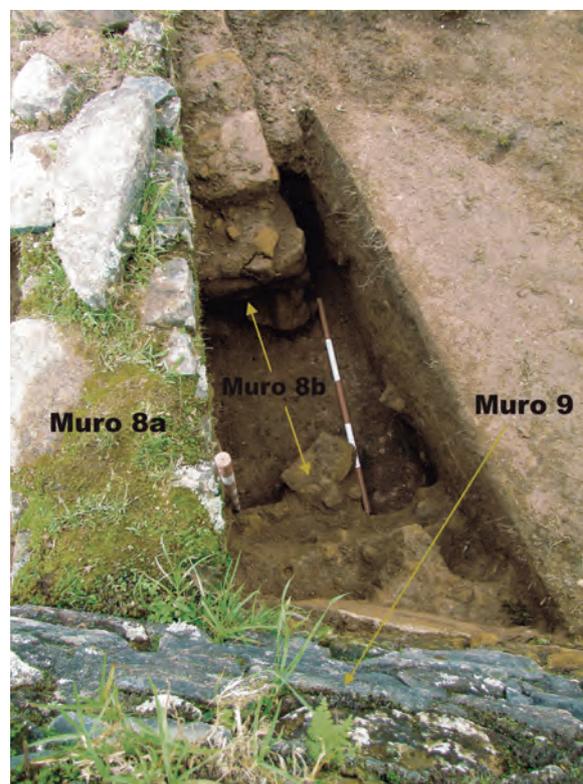
Foto 13. Unidad de Excavación N°7. Detalle del desplazamiento de los muros 8a y 8b

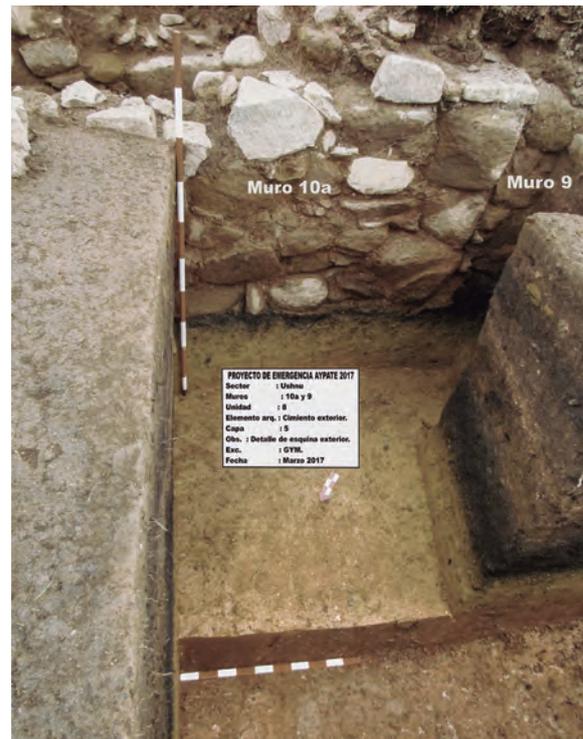
Foto 14. Unidad de Excavación N°8. Se aprecian los cimientos de los muros 10a y 9, además de la tonalidad de colores presentes en la estratigrafía

La unidad de excavación descrita permitió apreciar en detalle la cimentación exterior del Muro 10a y observar el adosamiento del Muro 9 al Muro 10a; es oportuno precisar que la secuencia estratigráfica presente en esta unidad forma parte del relleno interno de la plataforma que delimita el Muro 10 (foto 14).

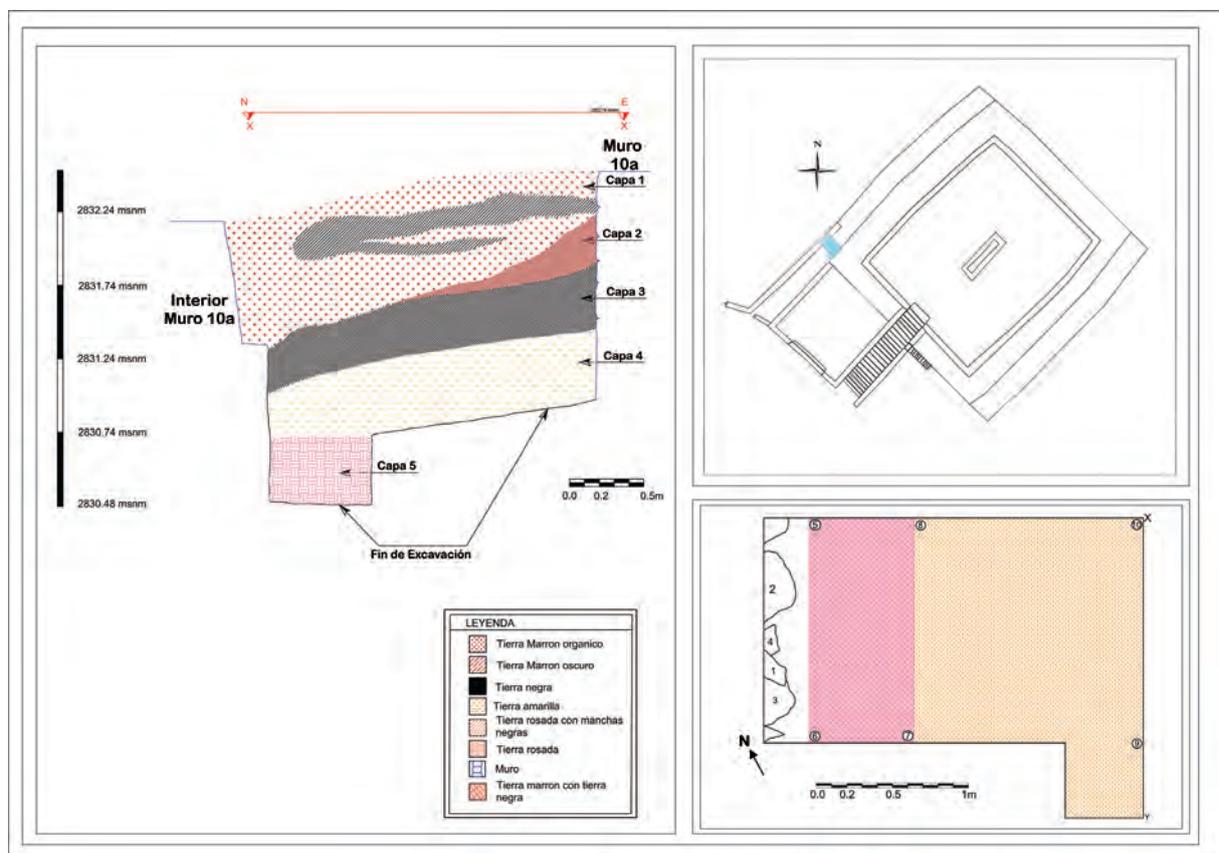
Figura 12. Unidad de Excavación N°8. Detalle en planta de capas expuestas y perfil noreste
