Dominando el paisaje sagrado: los incas y la construcción del *ushnu* de Aypate

CARLOS E. CAMPOS NAPÁN*

Descripción arquitectónica del *ushnu* de Aypate

Excavaciones en el *ushnu*, temporada 2017

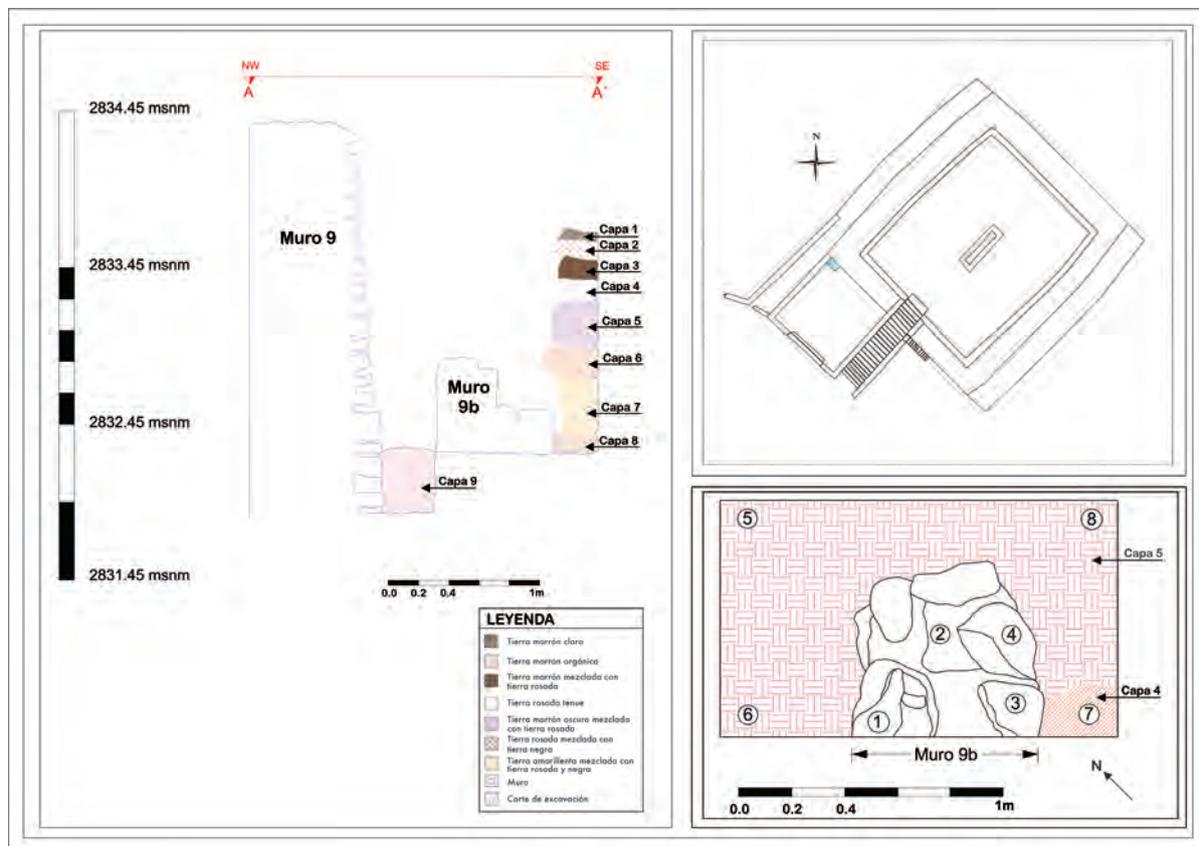
Figura 13. Unidad de Excavación N°9. Detalle de planta final y corte noroeste-sureste

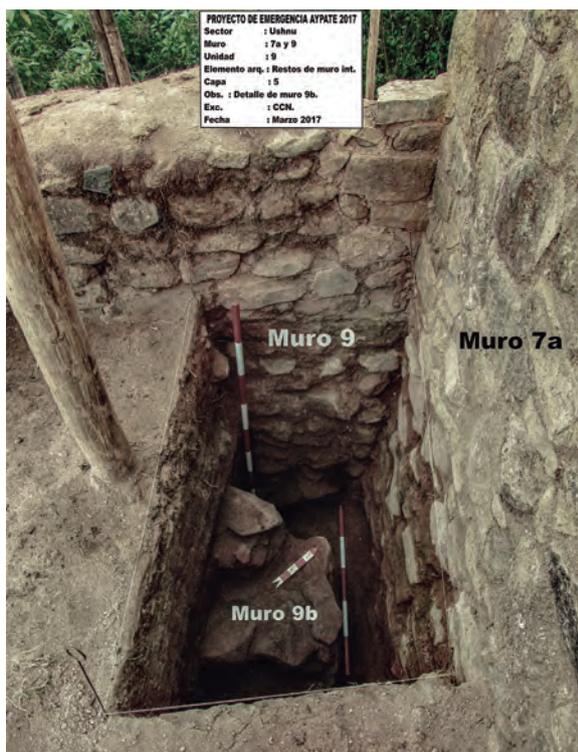
Foto 15. Unidad de Excavación N°9. Detalle de la esquina formada por los cimientos de los muros 9 y 7a, al interior se aprecia los restos del Muro 9b

La disposición irregular de las hiladas que conforman el Muro 9, nos hace presumir la quizá apresurada construcción de este elemento arquitectónico en época prehispánica; sin embargo, no podemos descartar el hecho de que podría tratarse de un desfase producido durante la intervención realizada por los restauradores y conservadores el año 1995.

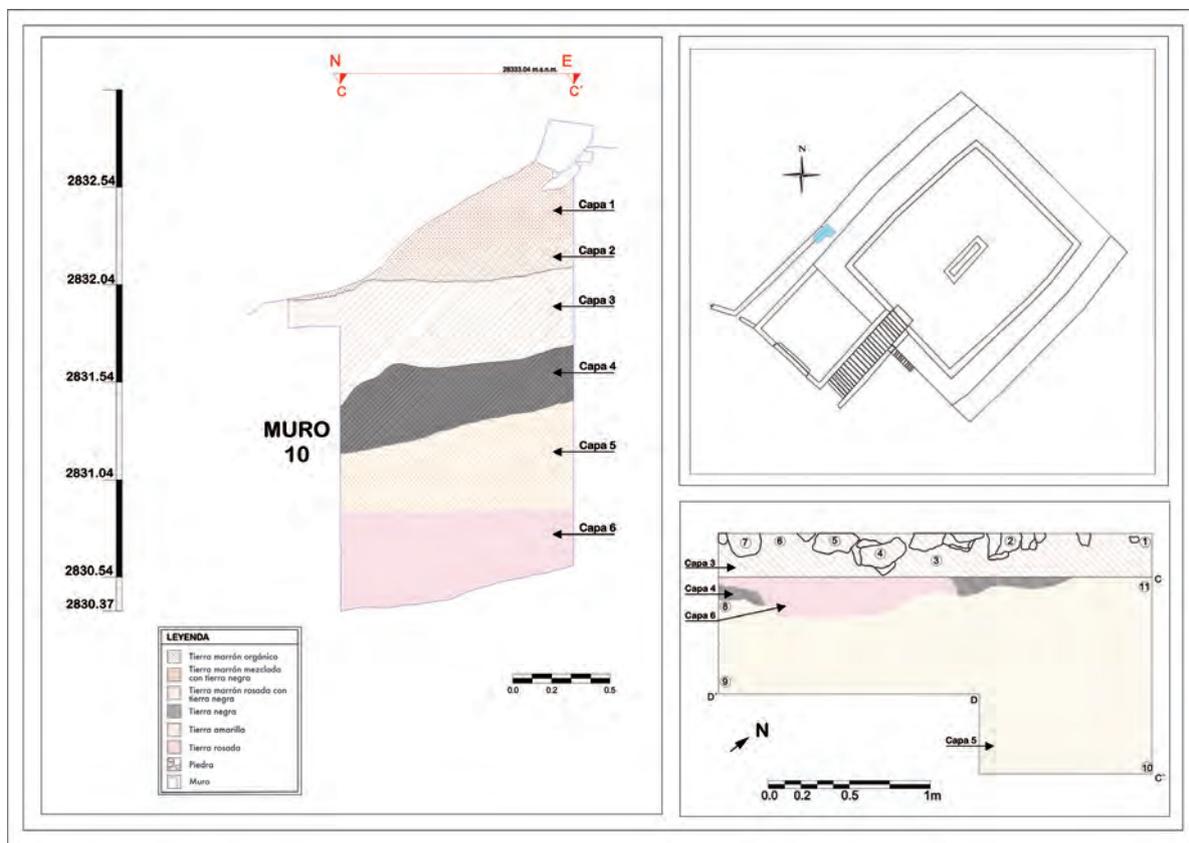
Figura 14. Localización de la Unidad de Excavación N°10. Detalle de planta final y perfil noreste

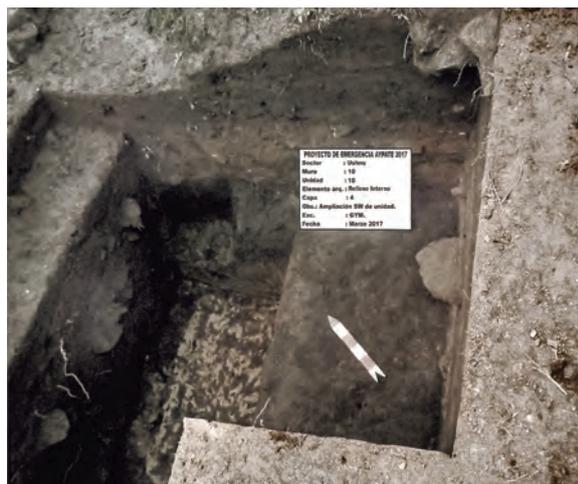
Foto 16. Vista parcial de la Unidad de Excavación N°10, vista de las capas expuestas durante el proceso de excavación

La unidad excavada permite señalar que las tres últimas capas registradas se correlacionan plenamente con las tres últimas capas descritas tanto en la Unidad de Excavación N°5 como en la Unidad de Excavación N°8.

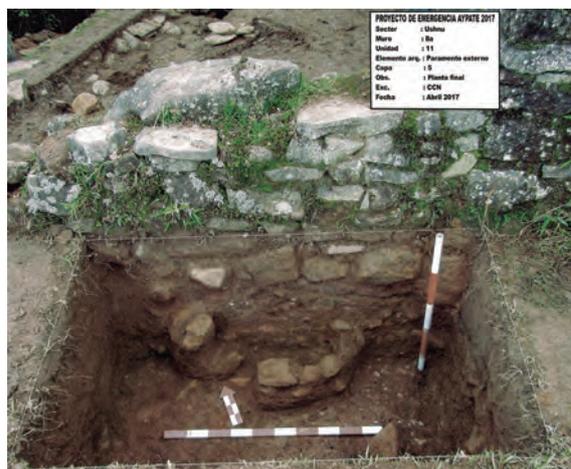
Foto 17. Unidad de Excavación N°11, detalle de la superposición de los muros 8a y 8c

De otro lado, quedó en evidencia la superposición del Muro 8a sobre el Muro 8c, ello permite plantear la superposición de dos momentos constructivos uno preinca y otro incaico a partir de la evidencia arquitectónica descrita (foto 17). Sobre la base de las excavaciones realizadas podemos precisar que los cambios efectuados en la arquitectura, en lo que al *usbnu* concierne, fueron ejecutados con bastante rapidez, además de advertirse la reutilización de piedras de construcciones más antiguas.

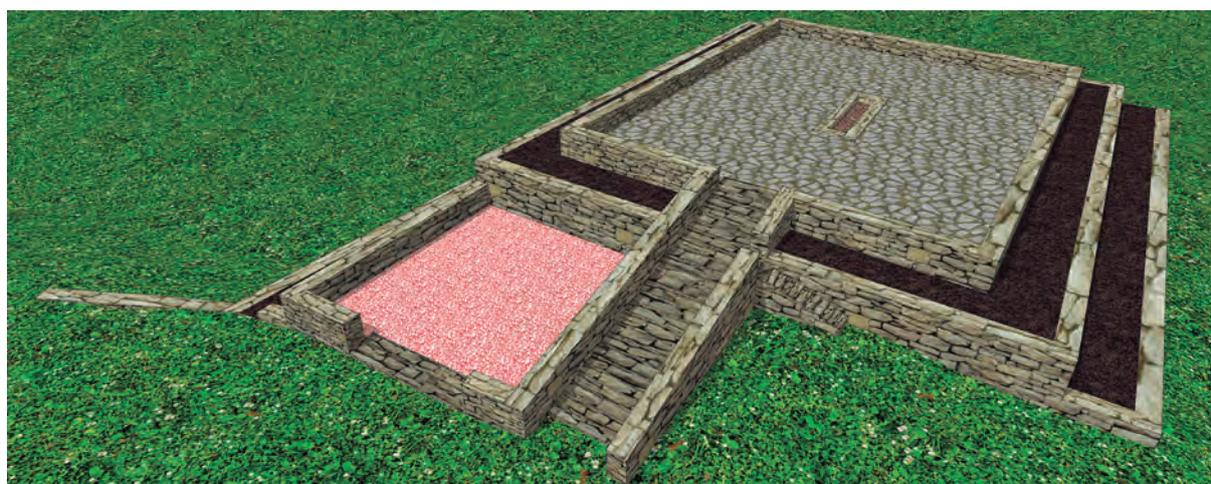
Figura 15. Reconstrucción hipotética del *ushnu* de Aypate (Cisneros y Campos 2017)

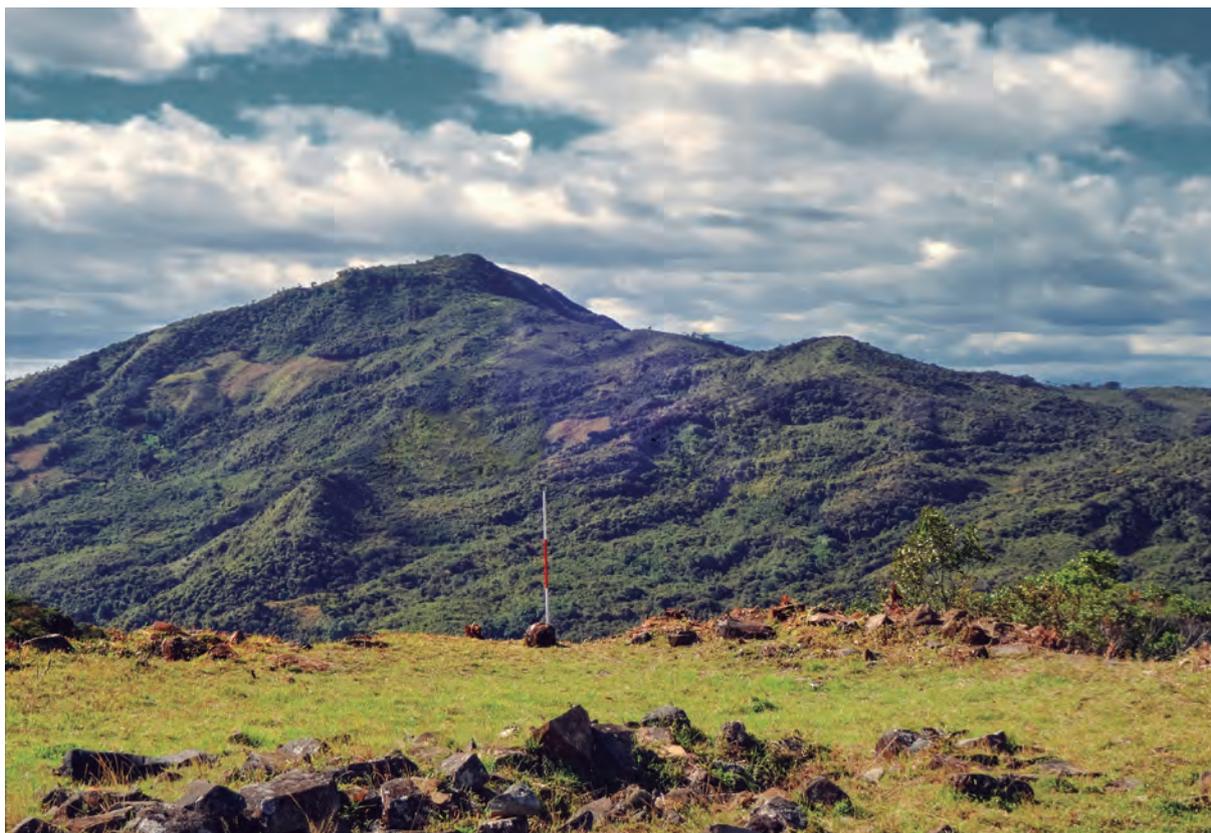
Foto 18. Vista del Cerro Balcón desde la plataforma superior del *ushnu*

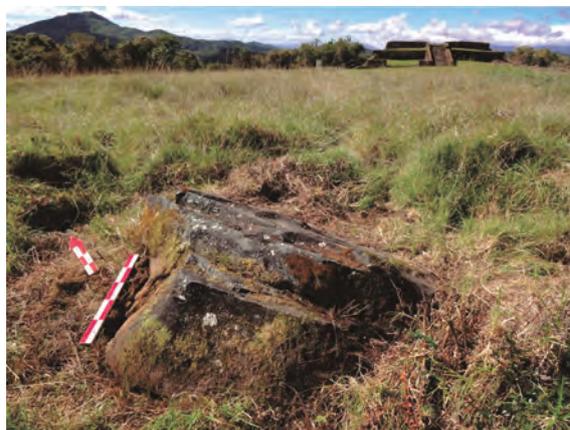
Foto 19. Detalle de una de las rocas de la plaza de Aypate relacionada al *ushnu*.

93). Dirigiéndose del *acllawasi* hacia el *ushnu* se observan algunas rocas cubiertas por la vegetación (foto 19), que han sido removidas de su lugar original, pero que guardan estrecha relación con la sacralidad del *ushnu*, estas rocas, de apariencia natural, se encuentran orientadas hacia a la escalinata de acceso del edificio, pudiendo tratarse de rocas-huaca. Adicionalmente, este lado de la plaza inca fue cercado intencionalmente con un muro perimétrico, lo que evidenciaría la sacralidad de la plaza inca de Aypate.

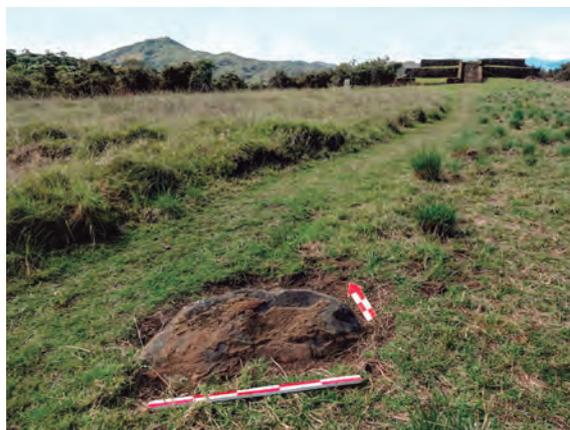
Foto 20. Roca pequeña en la plaza de Aypate, parcialmente cubierta y movida de su ubicación original vinculada al *ushnu*

En Aypate nos encontraríamos frente a un *ushnu* relacionado a rocas que podrían adscribirse dentro de la ca-

tegoría de escudilla o piedra de los sacrificios señalada por Hyslop, dejando por sentada la sacralidad de estas rocas-huaca relacionadas al ritual y a la cosmovisión andina (foto 20).
