# Tallando para el Inca: asentamientos costeros con aparejos labrados inca

MIGUEL CABRERA ARANA Y JULISSA UGARTE GARAY\*

## Resumen

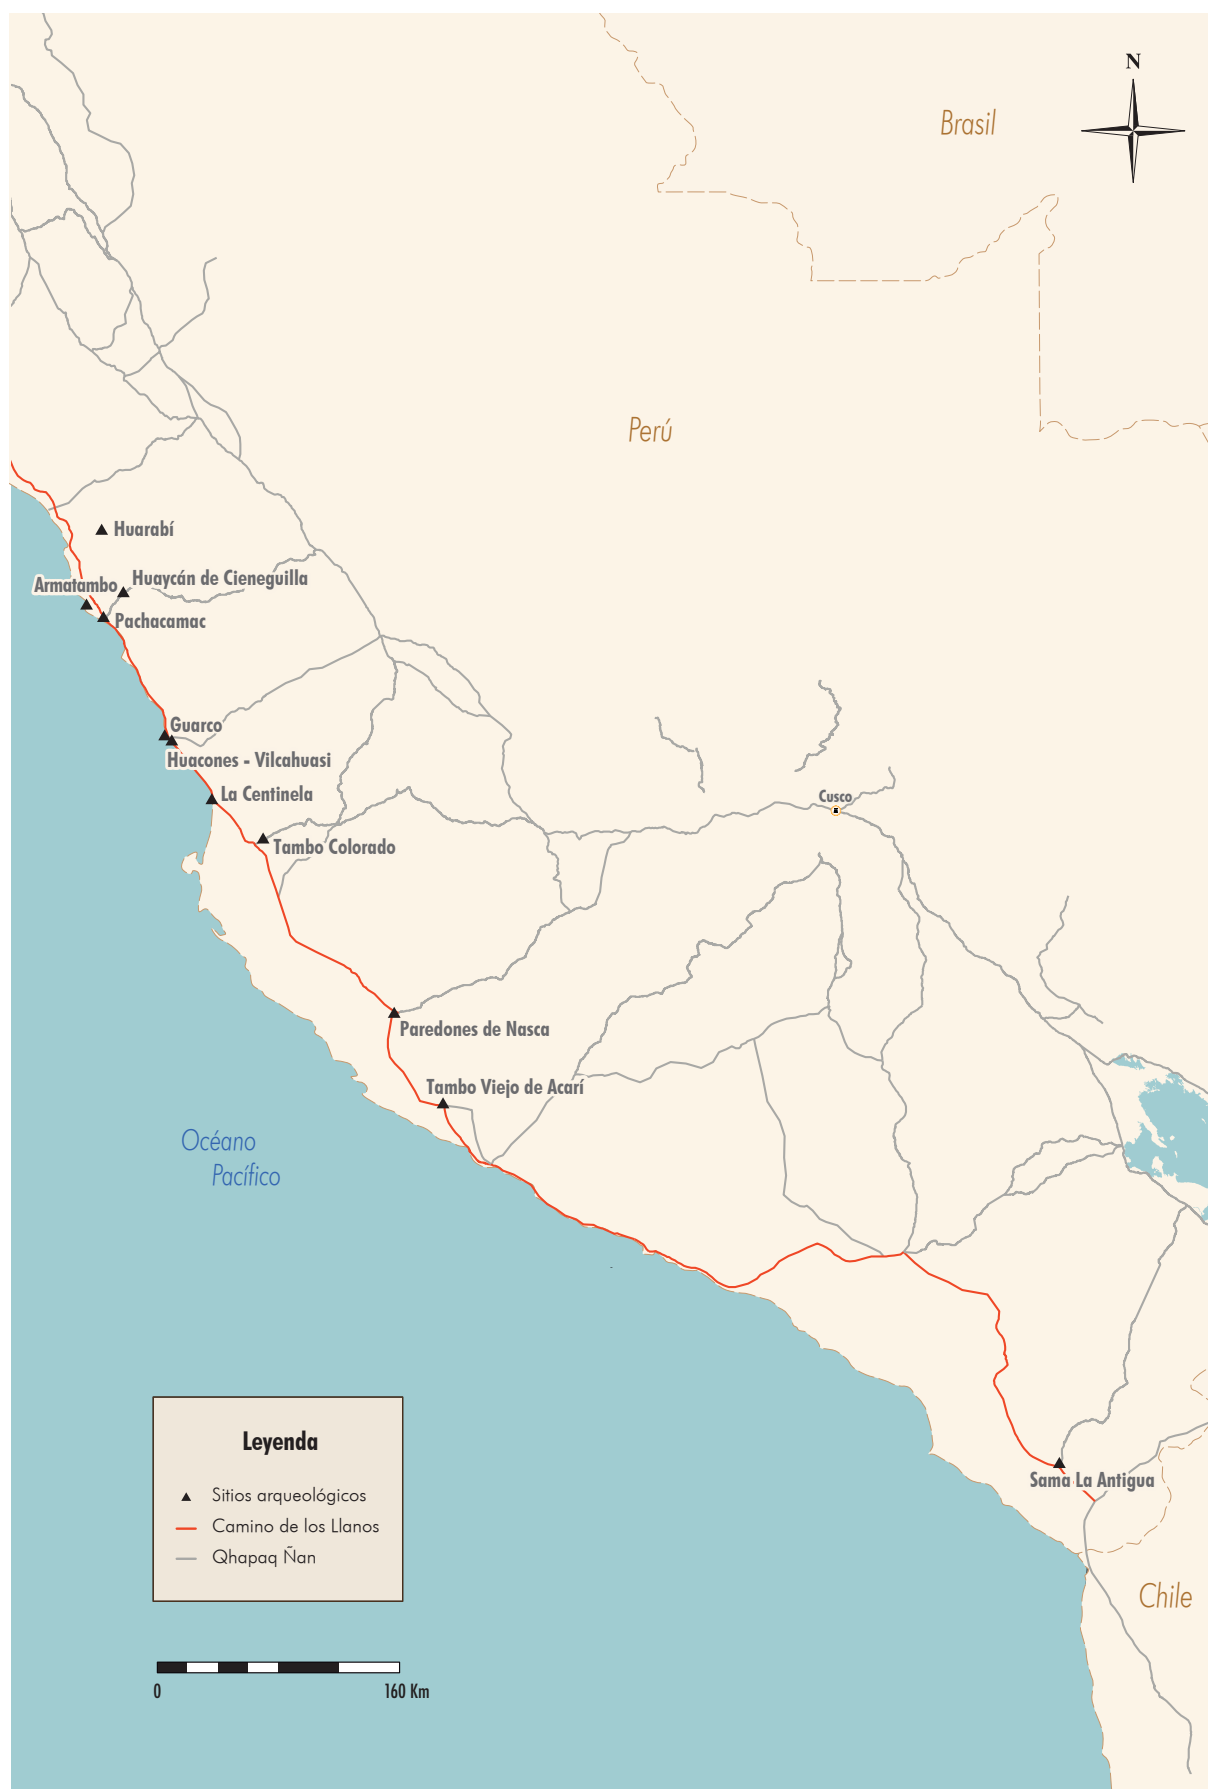
Figura 1. Sitios arqueológicos de la costa donde se ha reportado la existencia de aparejos labrados de estilo Inca

Hasta hace algún tiempo solamente se habían reconocido evidencias de aparejos labrados y/o tallados en los asentamientos incas de Pachacamac y Huaycán de Cieneguilla, en el valle de Lurín; en El Huarco - Cerro Azul, en el valle de Cañete (Lima) y en Paredones de Nasca (Ica). Ahora sabemos que este tipo de elementos arquitectónicos también formaron parte de edificios en los sitios de Huacónes - Vilcahuasi en el valle bajo de Cañete, La Centinela en el valle de Chíncha y Tambo Colorado en el valle de Pisco (Ica); en Tambo Viejo, en el valle de Acarí (Arequipa), y en Sama La Antigua, en el valle de Sama (Tacna) (figura 1).

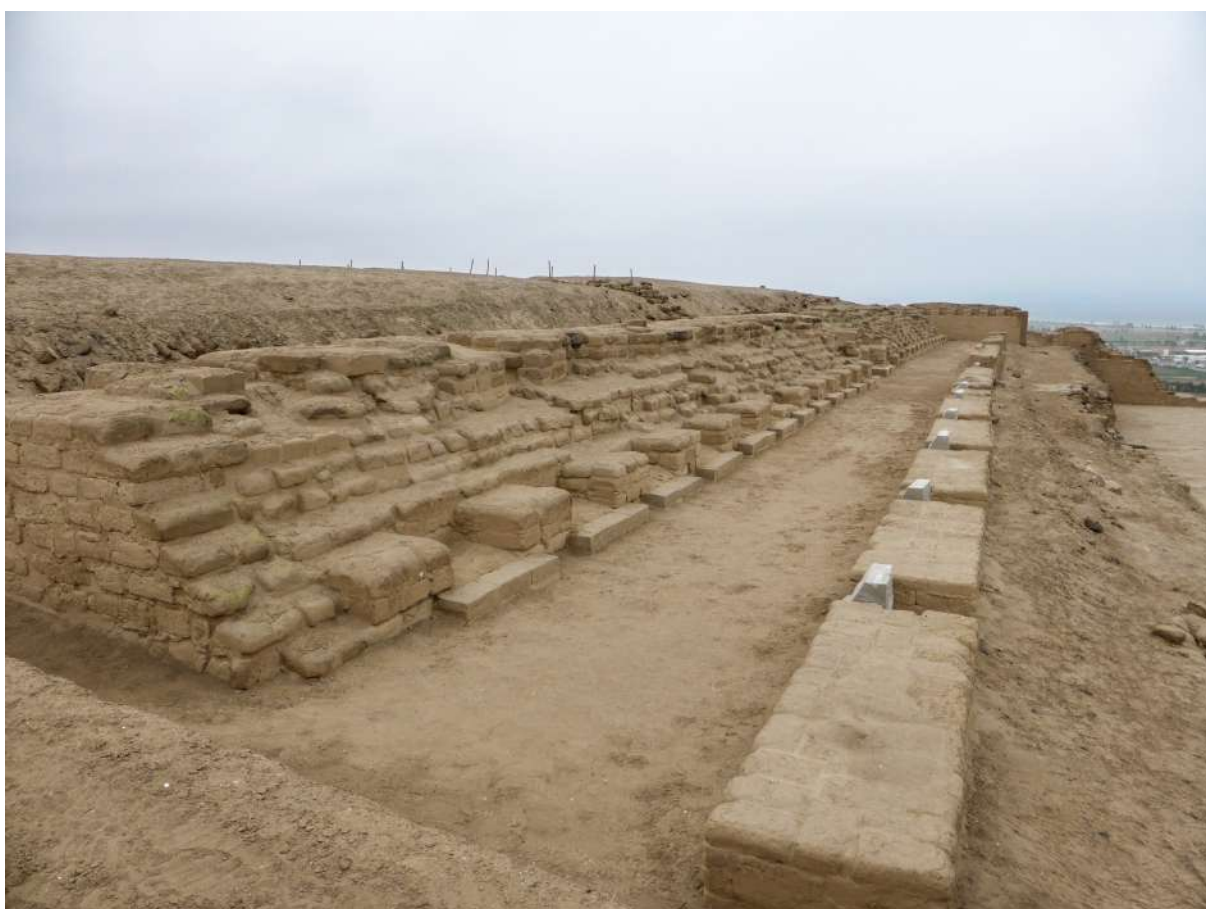
Foto 1. Cimientos de grandes hornacinas trapezoidales en el Templo del Sol de Pachacamac (foto por Julissa Ugarte Garay)

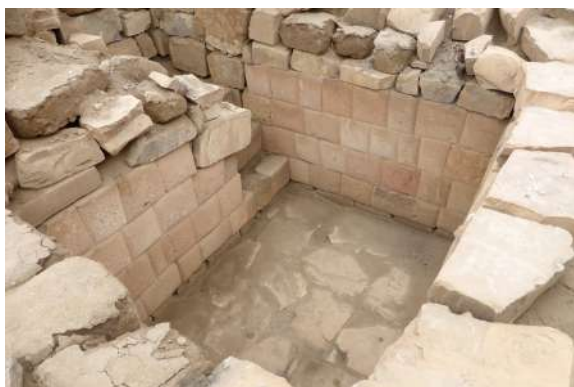
Foto 2. Baño inca ubicado en la Plaza de los Peregrinos, Pachacamac (foto por Julissa Ugarte Garay)

- La Plaza de Peregrinos, en la que podemos incluir el denominado Ushnu y el Baño (foto 2), correspondiente este último a una cámara de aproximadamente 4 por 4 metros, construida bajo el nivel del piso, con escalinata de acceso y paredes de bloques paralelepípedos de piedra tallada.
- La laguna de Urpiwacha, con revestimiento interior de piedras labradas.
- La red de canales que conectaba el río Lurín con el santuario.
- El Acllawasi o Templo de las Mamaconas (foto 3), restaurado por Julio C. Tello y su equipo en la temporada 1940-1941.<sup>11</sup> Actualmente observamos una edificación de dos pisos construida con grandes adobes paralelepípedos, siguiendo el típico diseño inca de alineamiento de grandes hornacinas trapezoidales de doble jamba, dispuestas en los muros de contención de las terrazas internas acompañadas de ventanas trapezoidales.

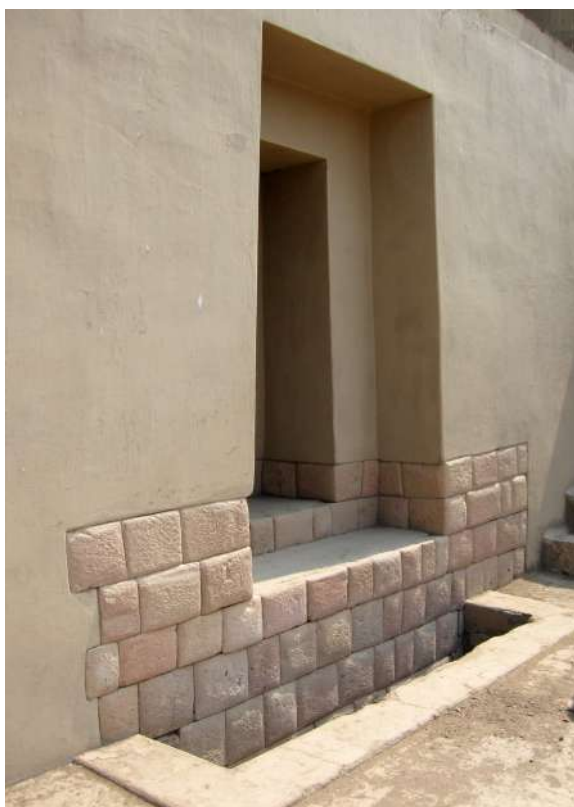
Foto 3. Hornacina trapezoidal con revestimiento de sillaría en el Templo de las Mamaconas, Pachacamac (foto por Julissa Ugarte Garay)

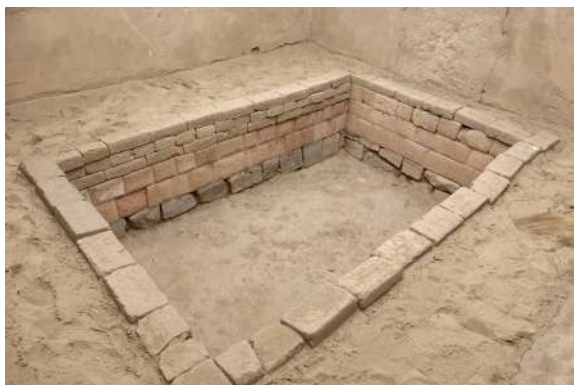
Foto 5. Estanco revestido de mampostería estilo cusqueño (foto por Julissa Ugarte Garay)

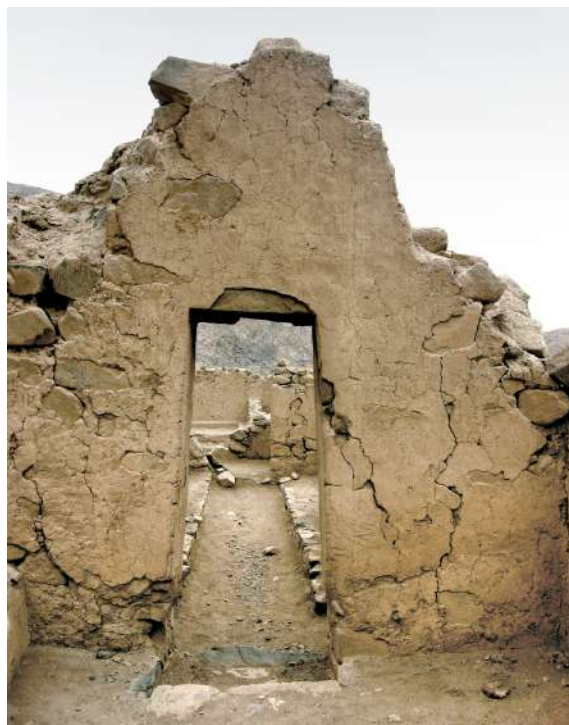
Foto 6. Vano trapezoidal inca en Huaycán de Cieneguilla, valle de Lurín (foto por Edgar Centeno Farfán)

En Huaycán de Cieneguilla, en el sector definido como inca, se observa la reutilización y modificación de espacios arquitectónicos locales, tales como los conjuntos “Las Ventanas” (correspondiente al actual Conjunto G) y “Las Hornacinas” (correspondiente al actual Conjunto H), ambos localizados en el Sector II, así como el conjunto “Las Tumbas”, emplazada en el Sector IV.<sup>14</sup> Estas modificaciones consisten en cambios en el sistema constructivo, pues a pesar de mantenerse los muros de mampostería ordinaria, se agregan muros de aparejo mixto que incluyen el adobe rectangular como un nuevo e importante elemento constructivo; este tipo de adobes también están presentes en las esquinas de los pasadizos y en la construcción de las ventanas y los nichos. Algunos ambientes presentan, además, elementos funcionales decorativos como ventanas y vanos trapezoidales (foto 6).

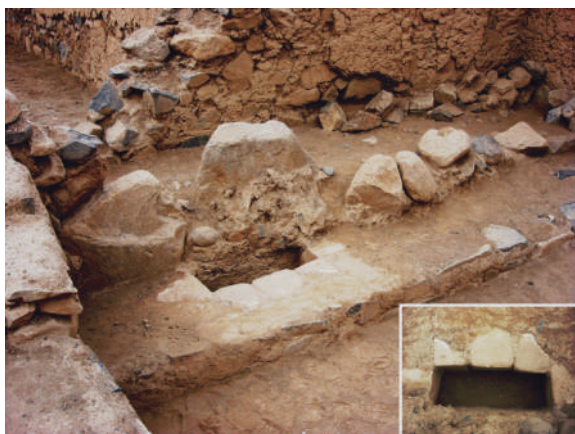
Foto 7. Compartimento rectangular elaborado con fina canteería inca en el Conjunto G de Huaycán de Cieneguilla, valle de Lurín (foto por Mario Ramos Vargas)

En el Conjunto G destaca la existencia de un pequeño compartimiento rectangular, elaborado en fina cantería inca (foto 7). El empleo de piedra tallada en el asentamiento, refleja la importancia simbólica que tuvo este sector para la burocracia inca, adjudicando un uso ceremonial a la estructura.<sup>15</sup>

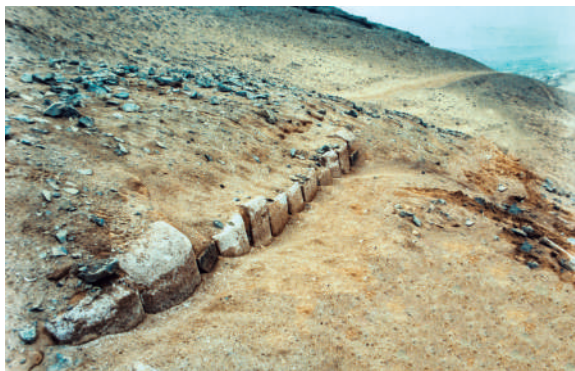
Foto 8. Restos de un muro construido con sillares de estilo Inca en El Huarco - Cerro Azul, valle de Cañete (foto por Miguel Cabrera Arana)

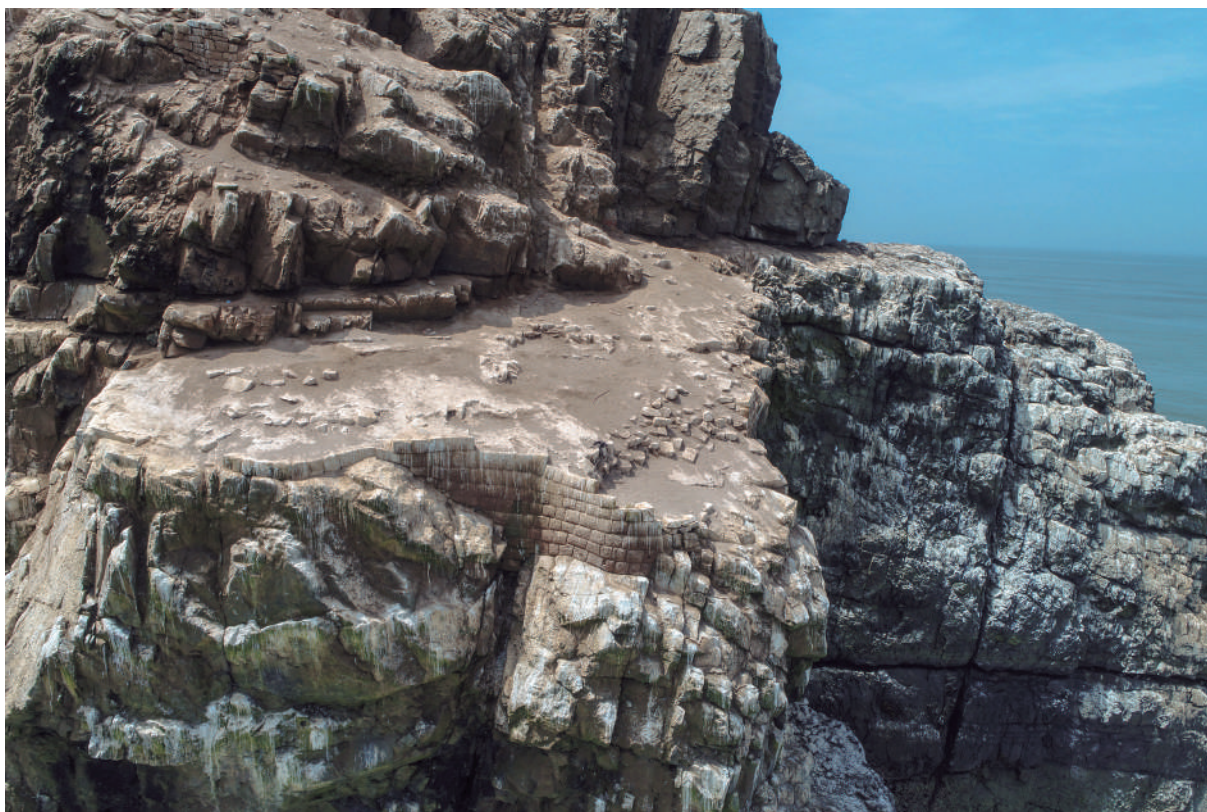
Foto 9. Muro de sillería inca en el sitio El Huarco - Cerro Azul, valle de Cañete (foto por Gerardo Quiroga Díaz)

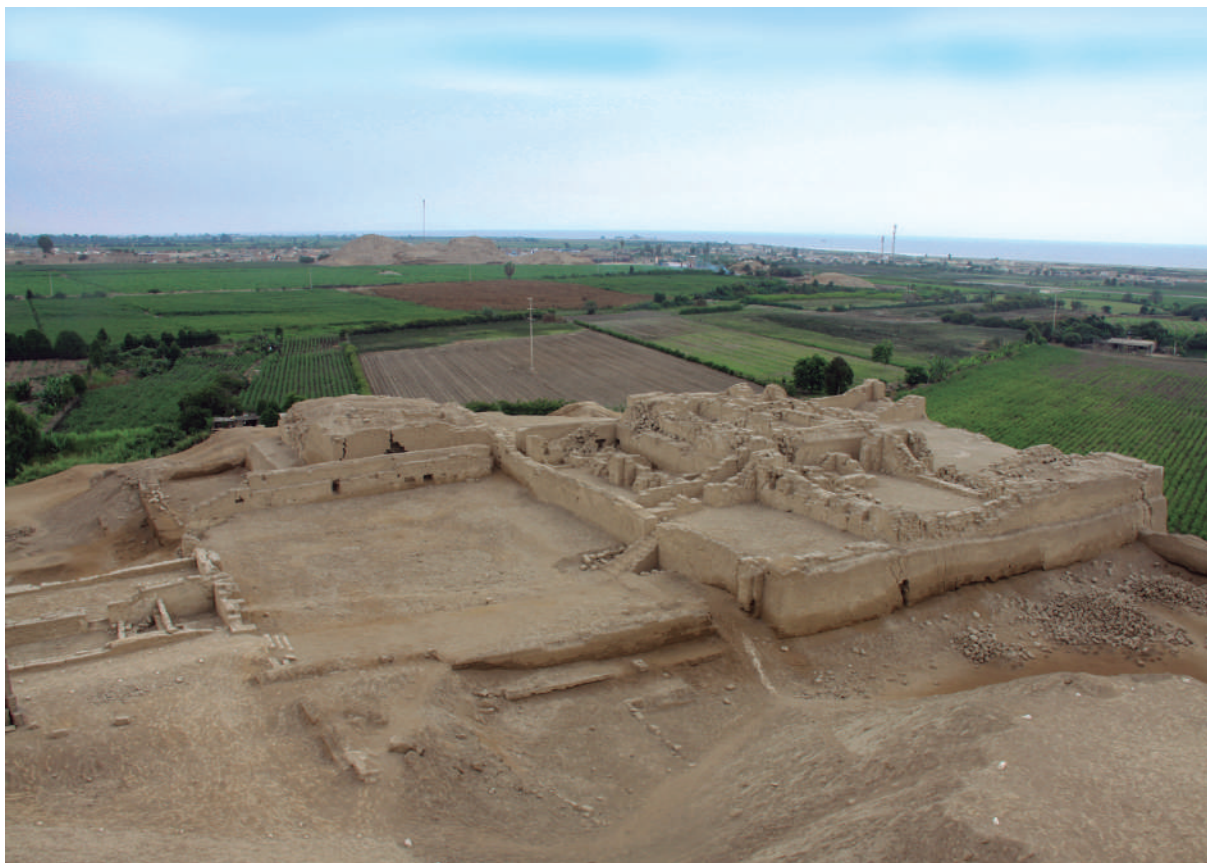
Foto 10. Vista panorámica del Subsector IIIA de La Centinela, en el valle de Chíncha (foto por Miguel Cabrera Arana)

En el sitio La Centinela del valle de Chincha, durante el Horizonte Tardío, las estructuras locales fueron modificadas por el Estado Inca, mediante la construcción de un palacio que se superpuso sobre una de las plataformas del montículo ceremonial principal del asentamiento chinchano (foto 10). Asimismo, se configuró una plaza orientada de este a oeste. John Hyslop (2016 [1990]: 321) hace notar que las estructuras incas estuvieron estrechamente integradas al conjunto de estructuras piramidales de manufactura local.<sup>17</sup>

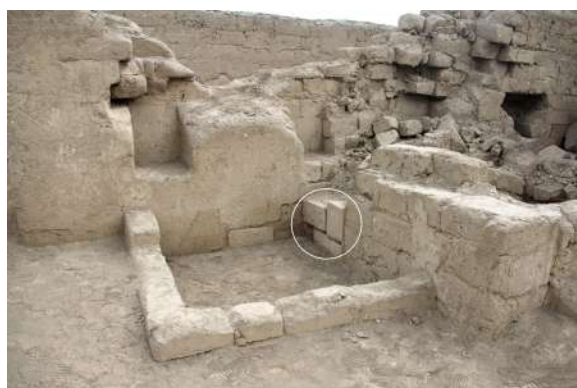
Foto 11. Subsector IIIA de La Centinela. El círculo señala el lugar donde se localizan tres bloques de piedra tallada (foto por Miguel Cabrera Arana)

Si bien en la literatura arqueológica referente a las investigaciones en La Centinela no se reporta la existencia de aparejos de roca labrada o tallada, en el área denominada por Santillana Subsector IIIA, definida como la más importante del conjunto inca, hemos logrado identificar tres bloques de piedras de superficie labrada y perfil biselado (fotos 11-12) que podrían haber formado parte de los cimientos de un muro de tipo sedimentario.<sup>19</sup> Ello indica que algunos de los espacios arquitectónicos construidos por el Estado Inca, habrían sido elaborados

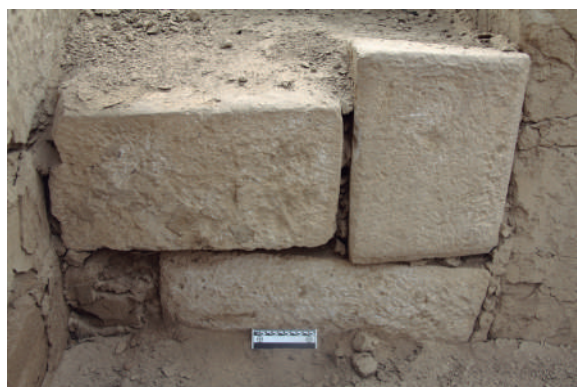
Foto 12. Detalle de los bloques de piedra tallada en el Subsector IIIA de La Centinela (foto por Miguel Cabrera Arana)

en base a este importante elemento arquitectónico, quizás algún baño o fuente ritual, lo cual reflejaría la importancia simbólica del sector. Debemos señalar que este material se encuentra actualmente descontextualizado, sellando un vano de acceso; es posible que provenga de una estructura dismantelada.

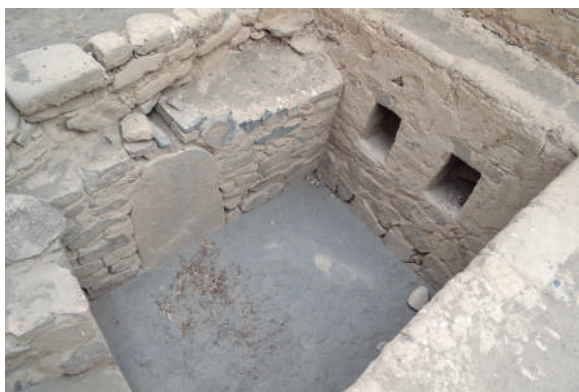
Foto 13. Baño construido con piedra semicanteada en Tambo Colorado, valle de Pischo; nótese las dos hornacinas (foto por Joseph Bernabé Romero)

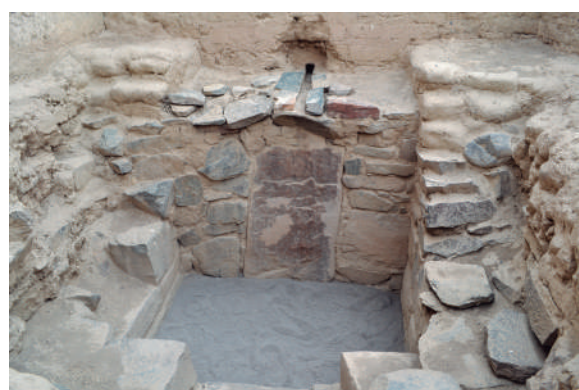
Foto 14. Baño construido con mampostería mixta en Tambo Colorado, incluye bloques almohadillados y biselados (foto por Joseph Bernabé Romero)

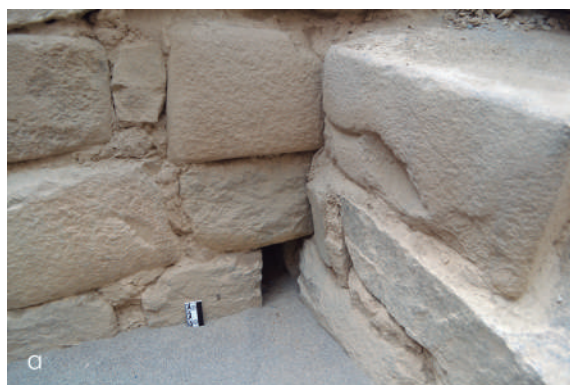
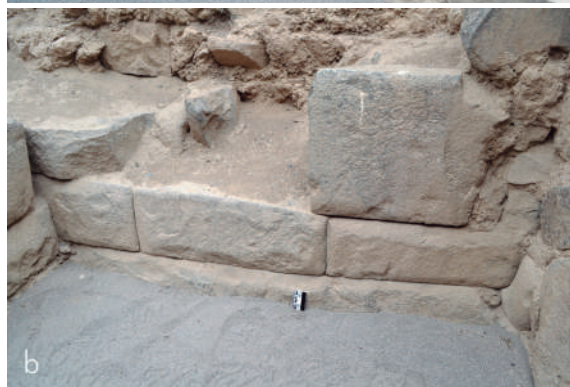
Foto 15a-b. Detalles de bloques almohadillados y biselados que conforman los muros de baño (foto por Joseph Bernabé Romero)

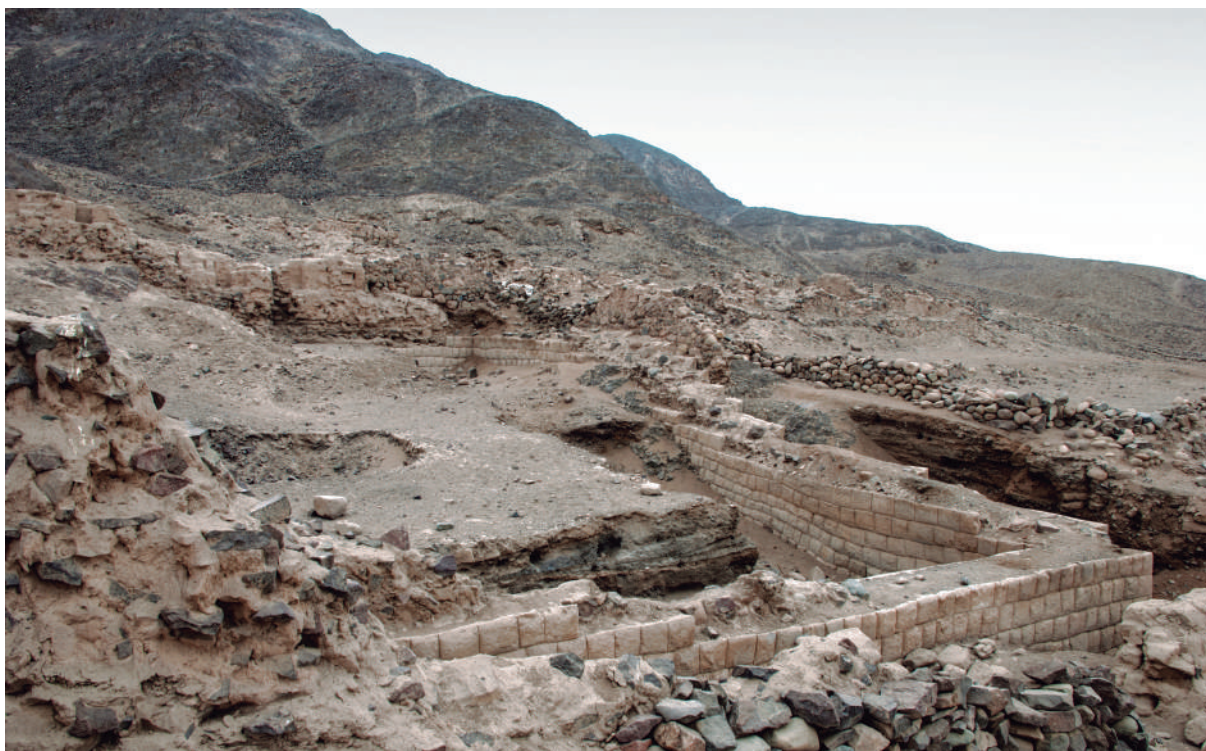
Foto 16. Vista panorámica del Sector V del área monumental de Paredones de Nasca (foto por José Luis Matos Muñasqui)

En Paredones de Nasca, los trabajos realizados por Fernando Herrera en el año 1985 (1997: 119-126), han confirmado que el sitio arqueológico presenta típicas características de los asentamientos administrativos incas (foto 16), incluido un esmerado trabajo de cantería que produjo aparejos de piedra finamente trabajada - tallada

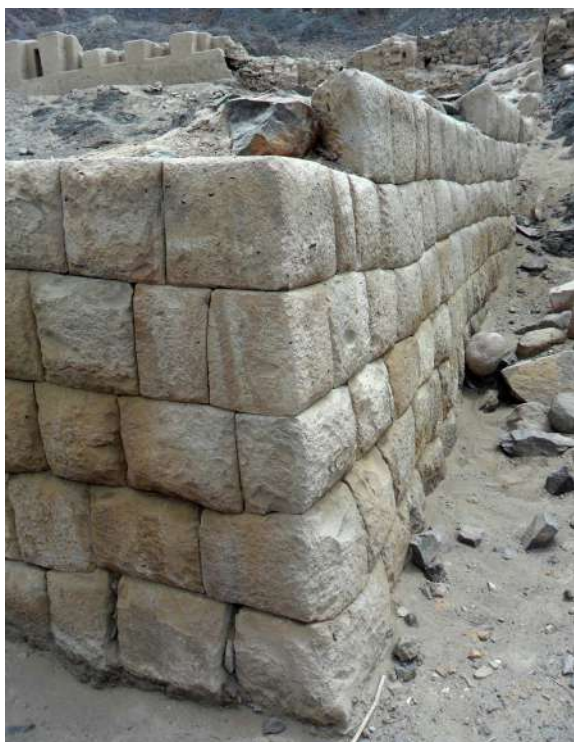
Foto 17. Aparejos del tipo sedimentario y perfil almohadillado en Paredones de Nasca (foto por Joseph Bernabé Romero)

y/o pulida - de perfil almohadillado (fotos 17-18). También se ha señalado que el Sector V funde el aspecto administrativo con el sagrado, pues la presencia de hornacinas estaría relacionada al carácter religioso y la mayor jerarquía de la obra se vería reflejada en el fino trabajo de la piedra.<sup>22</sup> El Sector VI, por su parte, correspondió a un gran patio de planta trapezoidal, con posibles evidencias de haber estado pintado de colores rojo y ocre, provisto de una *kallanka*. En relación al Sector VII, dada su complejidad arquitectónica, se planteó la posibilidad que pudiera corresponder a depósitos o quizás un *acllawasi*.

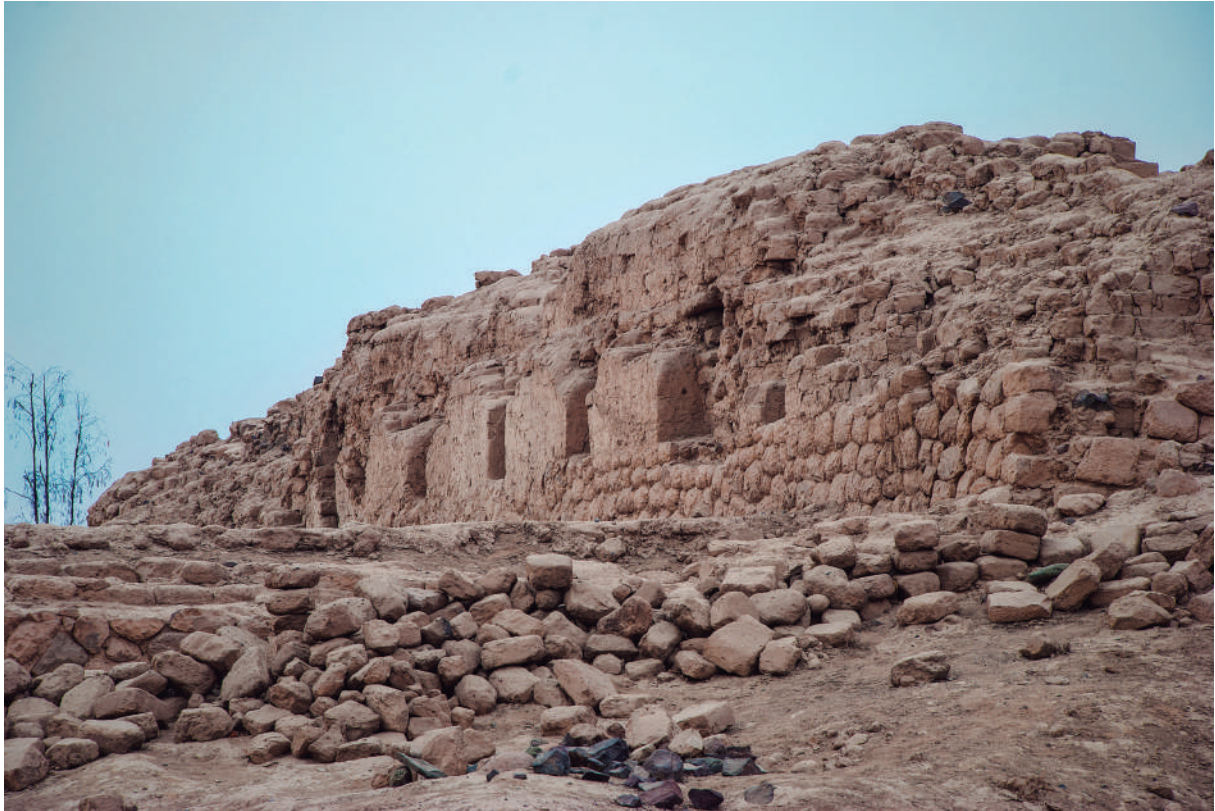
Foto 18. Aparejo del tipo celular en Paredones de Nasca (foto por José Luis Matos Muñasqui)

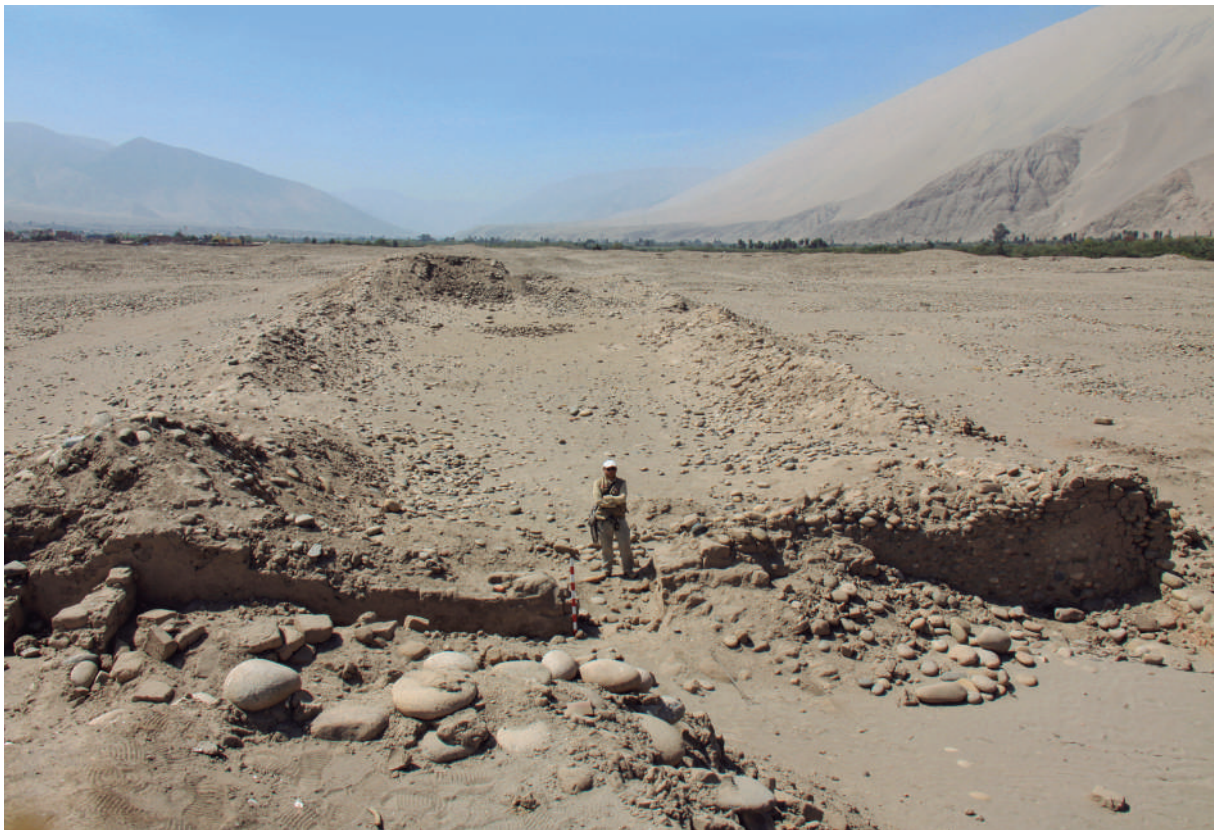
Foto 19. Vista de la gran estructura identificada como corrales por Dorothy Menzel y como una *kallanka* por los autores, en Tambo Viejo de Acarí (foto por Joseph Bernabé Romero)

en algunas de las estructuras incaicas; sin embargo, consideramos que estas transformaciones debieron ser más de fondo (uso-función) que de forma (modificación-construcción). Por ejemplo, en el caso de la estructura denominada “corral” por Dorothy Menzel y sus colegas (2012: 411), pensamos que se trató de una gran *kallanka* con un ingreso de vano trapezoidal<sup>24</sup> en uno de sus lados más cortos; es posible que sus ingresos laterales que daban a la plaza hubieran sido sellados en épocas posteriores para el uso de la estructura como corral (fotos 19- 20).

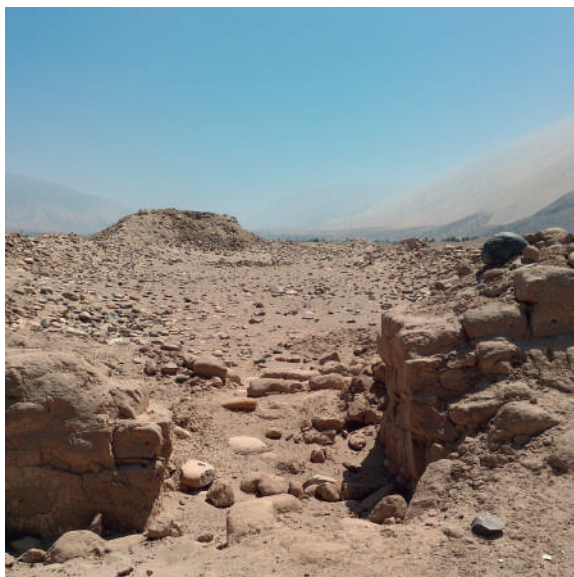
Foto 20. Detalle de vano trapezoidal de acceso en Tambo Viejo de Acarí (foto por Miguel Cabrera Arana)

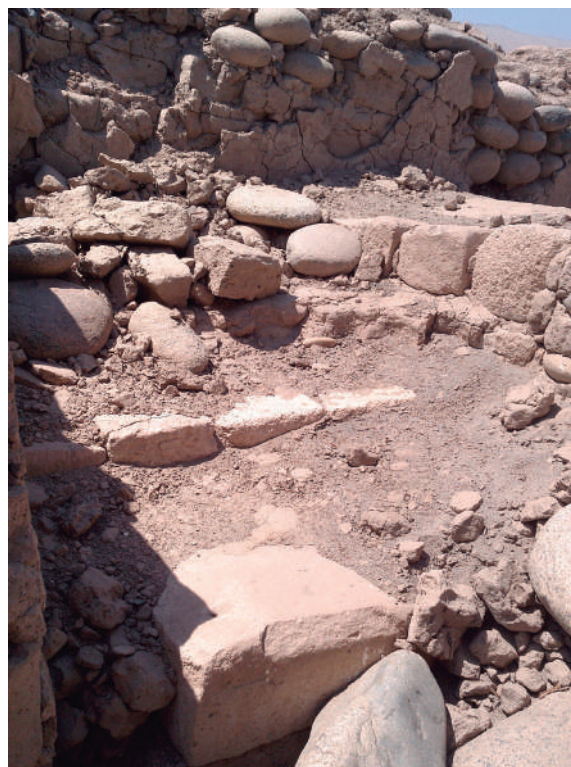
Foto 21. Vista de escalinatas elaboradas con bloques de piedra tallada, Tambo Viejo de Acarí (foto por Miguel Cabrera Arana)

El material constructivo utilizado en todo el asentamiento fue el adobe y la piedra (cantos rodados medianos y grandes), conformando muros de pirca algunas veces enlucidos. Si bien los reportes de investigaciones realizadas en Tambo Viejo, hasta ahora, no habían indicado la existencia de roca labrada o tallada en el sitio, debemos señalar que en las estructuras ubicadas al oeste de la Plaza 1, adscritas al periodo colonial por Menzel y sus colegas (2012), hemos identificado bloques de piedras de superficie labrada y perfil biselado, de factura inca, que posiblemente fueron desmontados en tiempos coloniales de los muros que integraban para reutilizarlos en la elaboración de escalinatas y umbrales (foto 21). Ello indica que algunos de los espacios

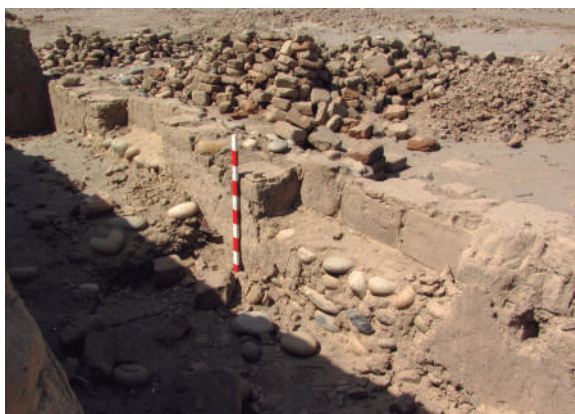
Foto 22. Vista de las bases de hornacinas trapezoidales en Tambo Viejo de Acarí (foto por Miguel Cabrera Arana)

arquitectónicos construidos por el Estado Inca en este asentamiento habrían sido elaborados en base a este importante elemento. En el sitio, hemos detectado la existencia de cerámica de estilo *Inca*, posiblemente perteneciente a un aríbalo, un fragmento de *Spondylus sp.* e indicios de la presencia de hornacinas trapezoidales (foto 22) elaboradas en base a grandes adobes enlucidos (al lado este y en la parte baja de esta construcción).<sup>25</sup>

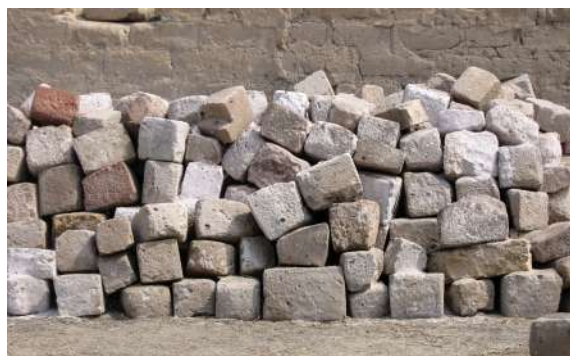
Foto 24. Bloques de sillería inca procedentes del sitio Huacones - Vilcahuasi (valle de Cañete), depositados en el Templo de las Mamaconas de Pachacamac luego de su destrucción (foto por Julissa Ugarte Garay)

- Vilcahuasi<sup>31</sup> (foto 24) y El Huarco-Cerro Azul, desde la Cantera de Quilmaná hacia el oeste y luego hacia el norte.<sup>32</sup> Sandra Negro (2015: 36, 41) menciona las canteras de Quilmaná, área importante de extracción de rocas durante aproximadamente los últimos tres siglos, ubicadas en la pampa y distrito del mismo nombre, a las que actualmente se accede por el kilómetro 112 de la Carretera Panamericana Sur, internándose cerca de 14 kilómetros y recorriendo una zona desértica dos horas más hacia el Este.

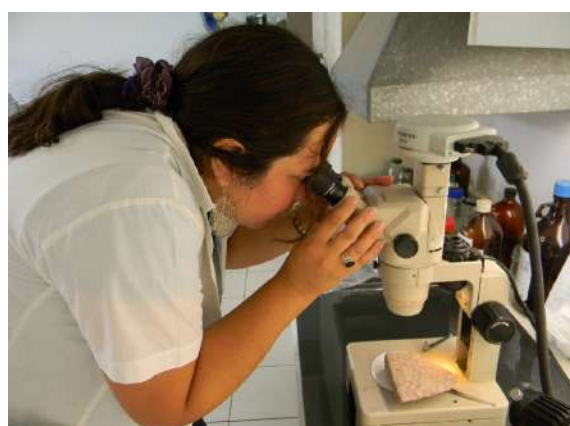
Foto 25. Análisis microestereoscópico de fragmento de bloque tallado de Pachacamac, Museo Nacional de Arqueología, Antropología e Historia del Perú, Lima

servadas en algunos fragmentos de bloques. Con respecto a los instrumentos asociados al conjunto de fragmentos de bloques podemos señalar que la mayoría de percutores, pulidores e instrumentos mixtos (percutores-pulidores) formaron parte del proceso de elaboración de los mismos. Se trata de guijarros de rocas volcánicas que ofrecen la dureza y peso necesarios en estas labores. Para efectos de la regularización de los bloques en su fase final la utilización de cinces parece haber sido necesaria, sin embargo en el conjunto no han sido hallados, tal vez se trataba de cinces de bronce como algunos especímenes inca encontrados en otros contextos (Ugarte 2012).
