Coporaque, la trayectoria de un poblado andino

Arq. RAMON GUTIERREZ

Lic. INDILIO SANTILLANA

Arq. GRACIELA M. VIÑUALES

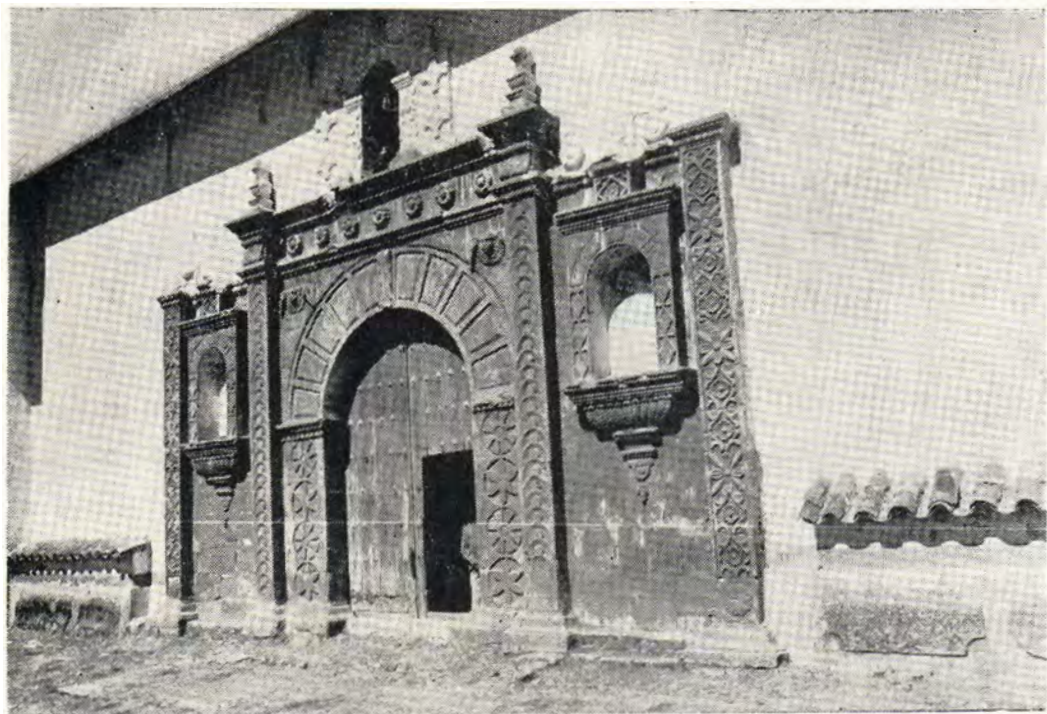
Portada principal del templo de interesante factura con pinturas murales en las hornacinas inferiores.

La portada de acceso presenta una solución simple desde el punto de vista de su composición global, pero compleja en las tipologías de los elementos ornamentales.

Sobre la base de un cuadrado se inscribe en él un vano con arco de medio punto, flanqueado por pilastras y rematado en un friso de rosetones.

El arco cajeado a la manera clásica descansa, sin embargo, en heterodoxas pilastras conformadas con motivos geométricos que semejan flores estilizadas. Lateralmente se encuentran dos paños con hornacinas sobre repisas y cartonerías de límite trabajadas mucho más ricamente que las pilastras centrales. Las hornacinas laterales contienen pinturas murales mientras que en la superior sobre el vano hay una imagen en piedra policromada del patrono.

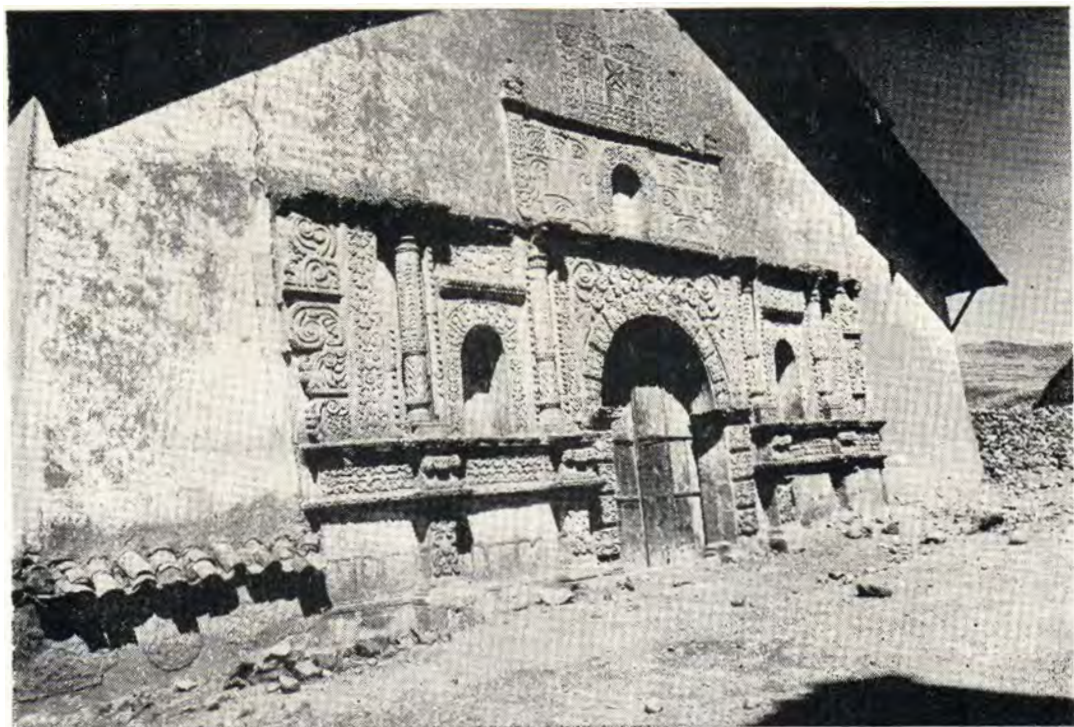
Portada de pies del templo de Coporaque. Un notable ejemplo del barroco "mestizo" con notoria influencia arequipeña.

La portada de los pies conforma para nosotros uno de los mejores ejemplos de la arquitectura mestiza en la región y contrasta claramente con la claridad de la ornamentación ya analizada. Presenta en principio una estructura horizontal que se ha afianzado por la disposición de una faja de piedra tallada que a la altura de un metro define un zócalo y rebaja las proporciones verticales.

Otra segunda característica es el sentido planista del conjunto que en ciertas partes (cuerpo superior) alcanza formas de tapiz adosado a la pared, sentido éste muy español que se une a un tratamiento ornamental nítidamente plateresco.

El "horror vacui" se hace aquí evidente pero en una temática audaz que comprende elementos vegetales, geométricos y estilizados en curiosa composición. Obviamente cierta zona de la parte superior ha sido rehecha utilizando displicente y arbitrariamente las piedras talladas.

El sabor popular de la portada se anuncia desde un arco de medio punto cuyo trazado es irregular y se ha abierto en los extremos, las pilastras (columnas en este caso) que flanquean el vano y que no tienen correspondencia con los apoyos inferiores así como las discontinuidad de los elementos ornamentales. Se conforma así el todo como una sumatoria de elementos dispersos y de a ratos caprichosos que sin embargo por la homogeneidad del tallado de la piedra adquieren unidad y dan riqueza a la presentación global de la portada.

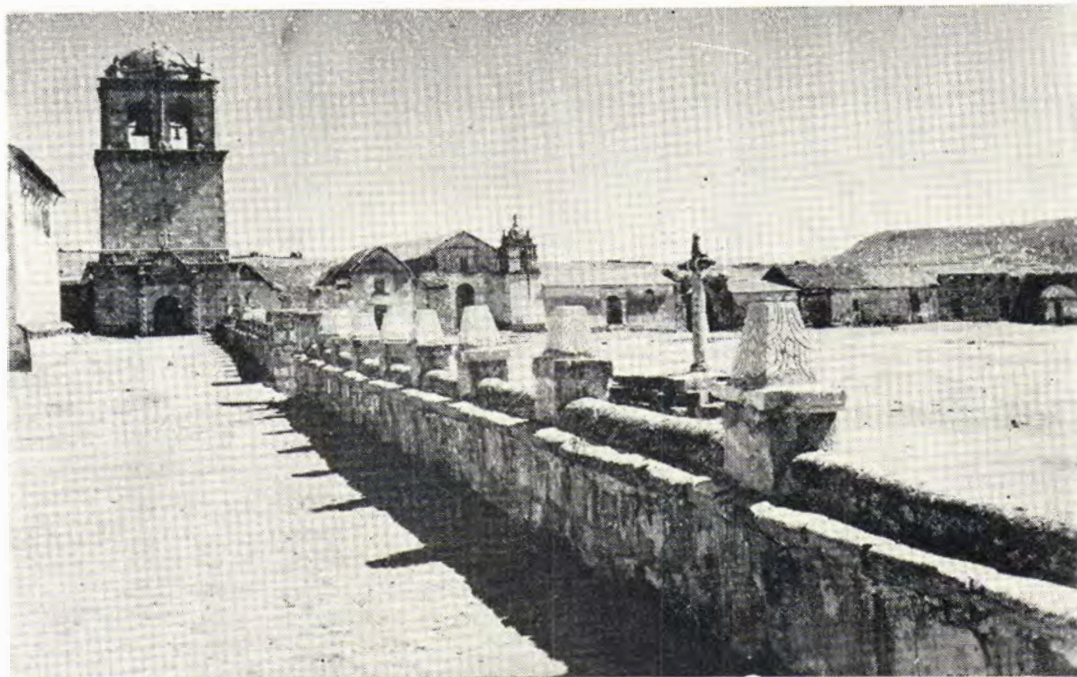
Coporaque: Vista del atrio de la iglesia de San Juan Bautista. Al fondo la torre exenta y el Beaterio de las Carmelitas.

La torre se encuentra exenta del volumen principal de la Iglesia. Como se ha señalado está fechada en 1702 y presenta la innovación de incluir una capilla en la parte inferior lo que exige una solución de doble acceso para independizar las funciones. Esta capilla sirvió durante un tiempo de baptisterio mientras se reedificaba parte del templo.

La capilla tiene una portada simple, sin embargo los dos cuerpos superiores de la torre parecen pertenecer a una construcción posterior identificándose con las tipologías de las torres de fines del siglo XVIII de Yauri y Velille.

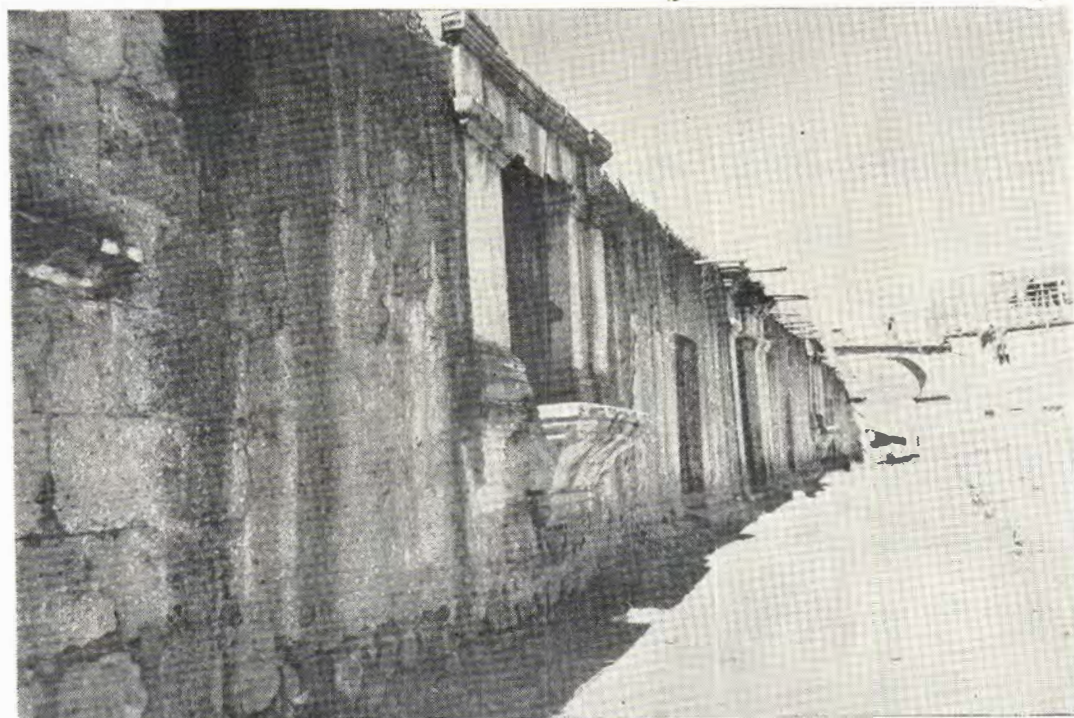
Cómputo de casas señoriales de las familias Valer y Andía en uno de los laterales de la plaza de Coporaque. Obsérvense los balcones avanzados sobre la plaza realizados en piedra sillar.

Sin embargo no es menos cierta la concentración de viviendas de hacendados en dos de los lados de la plaza donde predominan las de las familias Valer y Andía —entre otras— algunas de las cuales se hallan en total abandono y las más corresponden a facturas tardías de comienzos del siglo XIX.

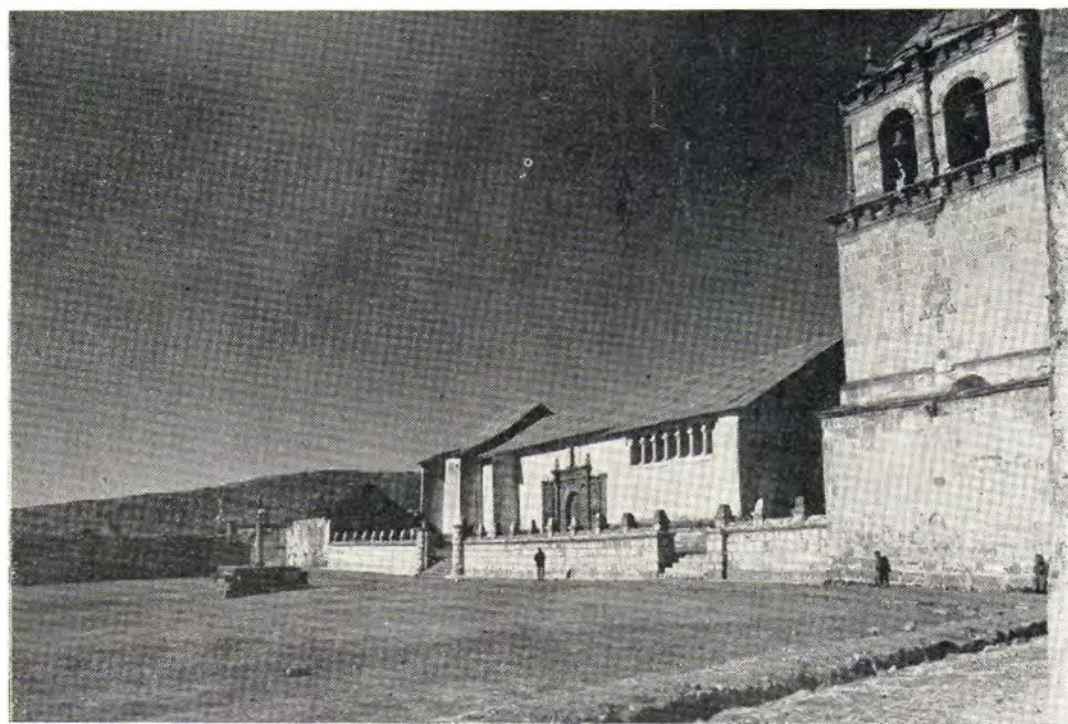
Plaza e iglesia de Coporaque. Obsérvese la loggia utilizada como "capilla abierta" en la parte superior del templo.

El volumen de la iglesia presenta un motivo de sumo interés, quizás el de mayor calidad dentro de los ejemplos peruanos. Nos referimos al "corre-

dor del coro” conformado por una loggia de siete arcos que constituye la capilla abierta más importante que aún subsiste en el país.

Por su extensión, emplazamiento y resolución formal esta capilla abierta —que motiva el avance de un bloque lateral del templo— es un caso sumamente curioso. Cuando hablamos de capilla abierta lo hacemos en este caso en el sentido nato de un lugar funcional para permitir la extroversión del culto, independientemente de la tipología precisa de la función religiosa sea ésta para oficios litúrgicos, misas, ubicación de coro y/o orquesta o finalmente para funciones complementarias de palco para procesiones, desfiles o las habituales corridas de toros.

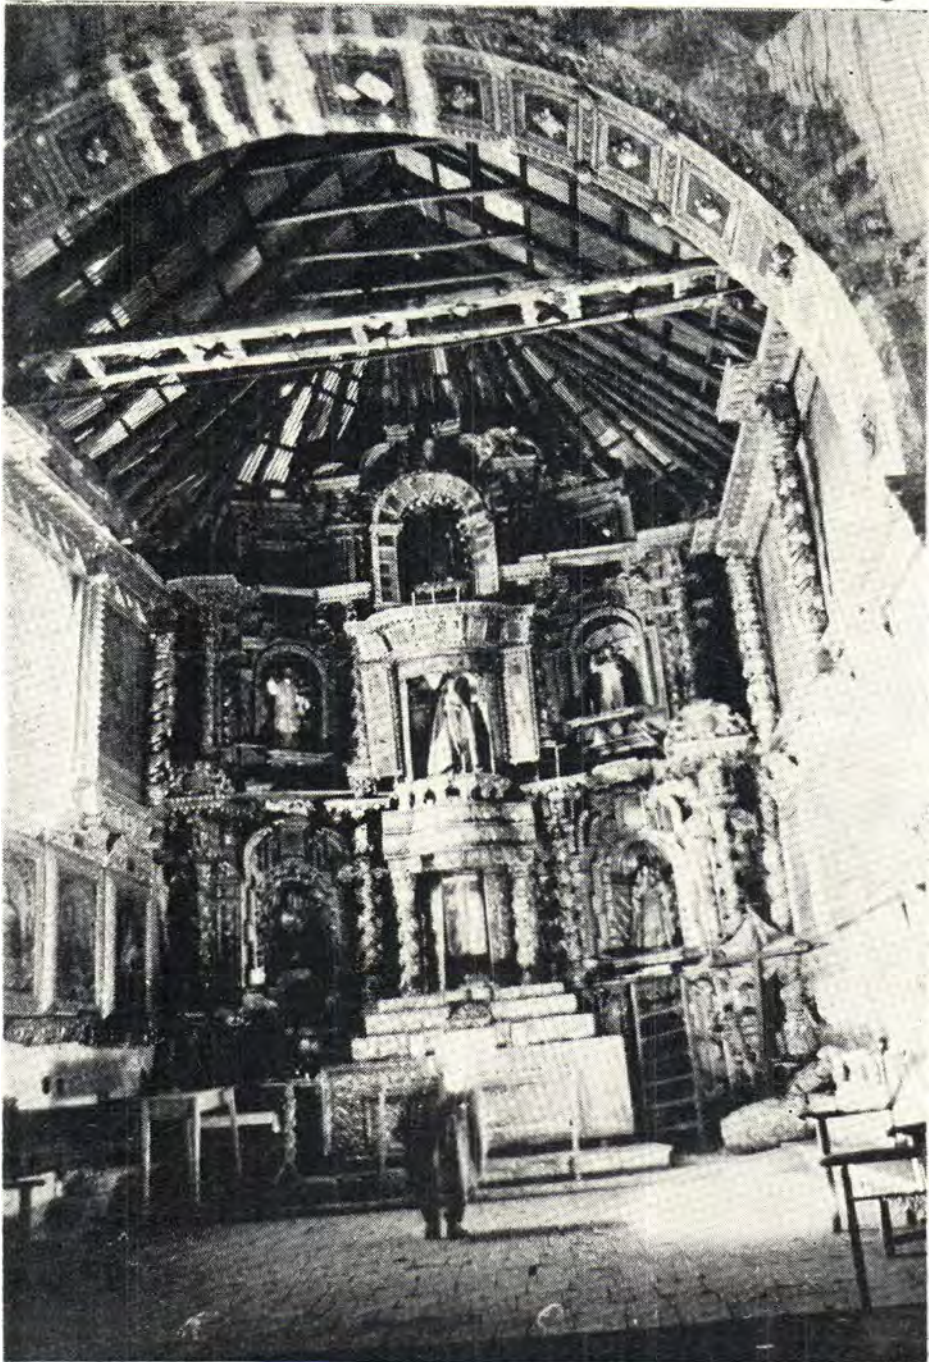
Retablo del Altar Mayor restos del artesanado mudejar del Presbiterio.

En rigor del templo original no nos quedan sino vestigios del artesanado mudéjar del presbiterio y fragmentos de pintura mural de gran calidad en los pilares y el arco toral.

El retablo del altar mayor es una obra de calidad a la cual se han incorporado todas las primicias de la ornamentación dieciochesca tardía como las gradillas y cenefas en el trono y la espejería en arco que flanquea el nicho. En su armado se ha respetado la forma poligonal de la cabecera del templo.

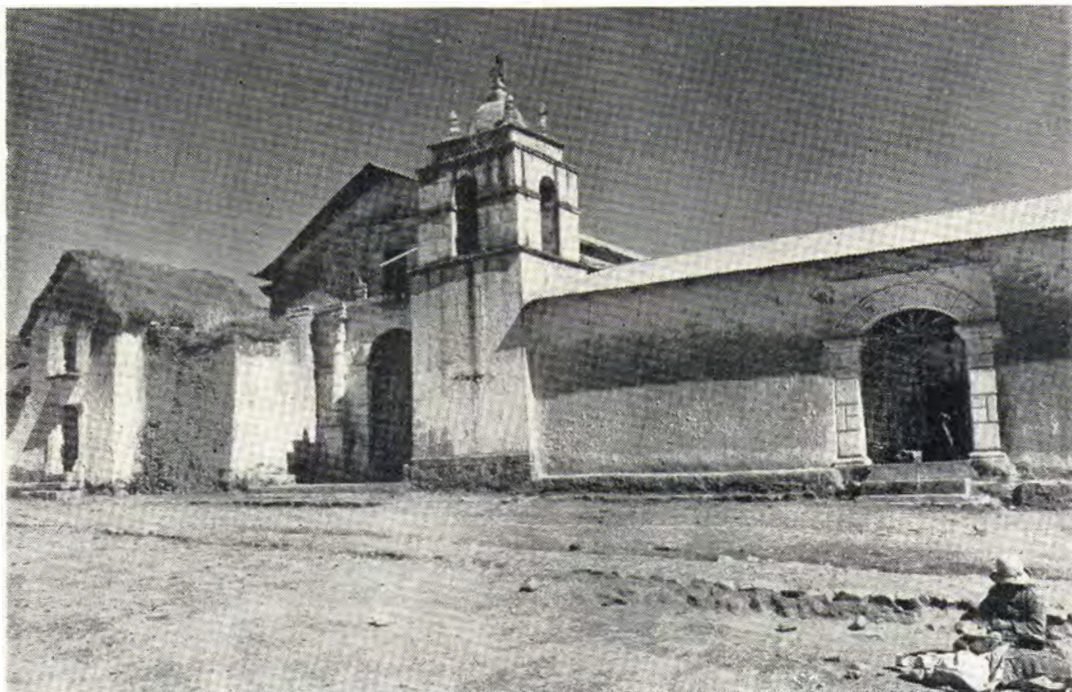
Beaterio de Carmelitas con su Capilla realizada en 1799 por el cacique Canantupa Sinanyuca.

La feliz composición de una casa de dos pisos (única que queda en uso en el pueblo) adyacente a la capilla, produce un interesante movimiento volumétrico al conjunto demostrando la capacidad de integración arquitectónica en el tiempo más allá de funciones y tecnologías.

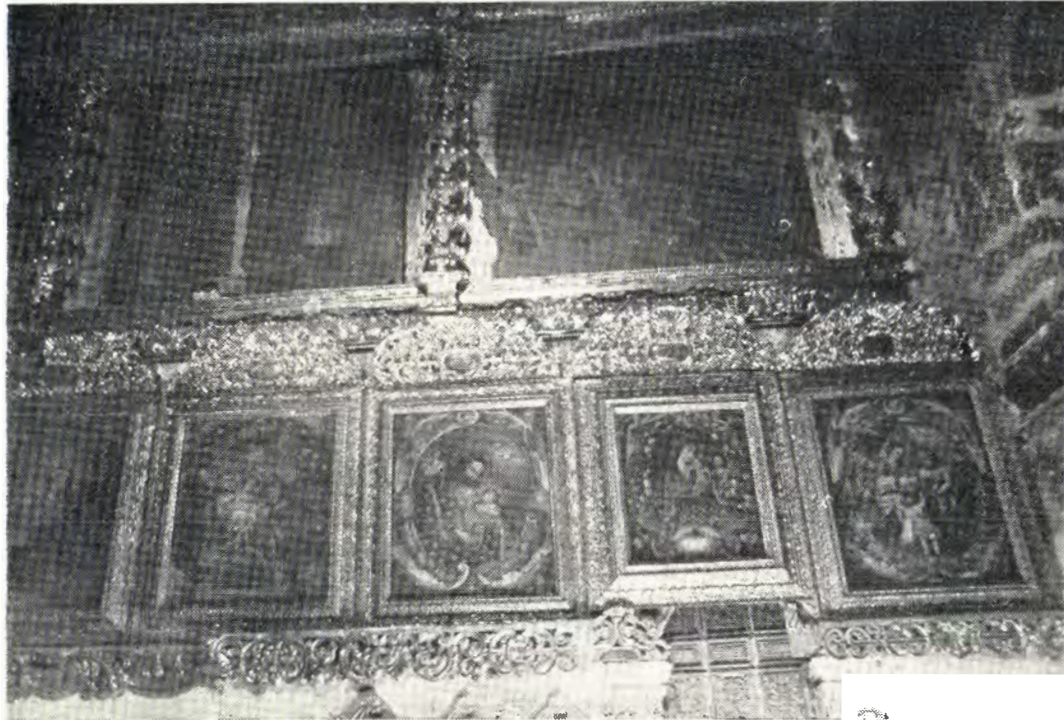
Conjunto de marquetería y lienzos del siglo XVII (Superiores vida de San Juan) y del siglo XVIII (inferiores vida de la virgen).

En el presbiterio se conservan dos colecciones de lienzos, una de San Juan Bautista y otra de la vida de la Virgen que como señaláramos data de fines del XVIII. La serie de San Juan Bautista fue pintada en 1670 por el Maestro Pintor Antonio de la Cruz, indio natural de la doctrina de Huasac (Pau-cartambo) por encargo del párroco Juan de Peralta Solier de los Ríos¹¹. La serie original comprende 14 lienzos de los cuales solo quedan 4, algunos de ellos dañados.

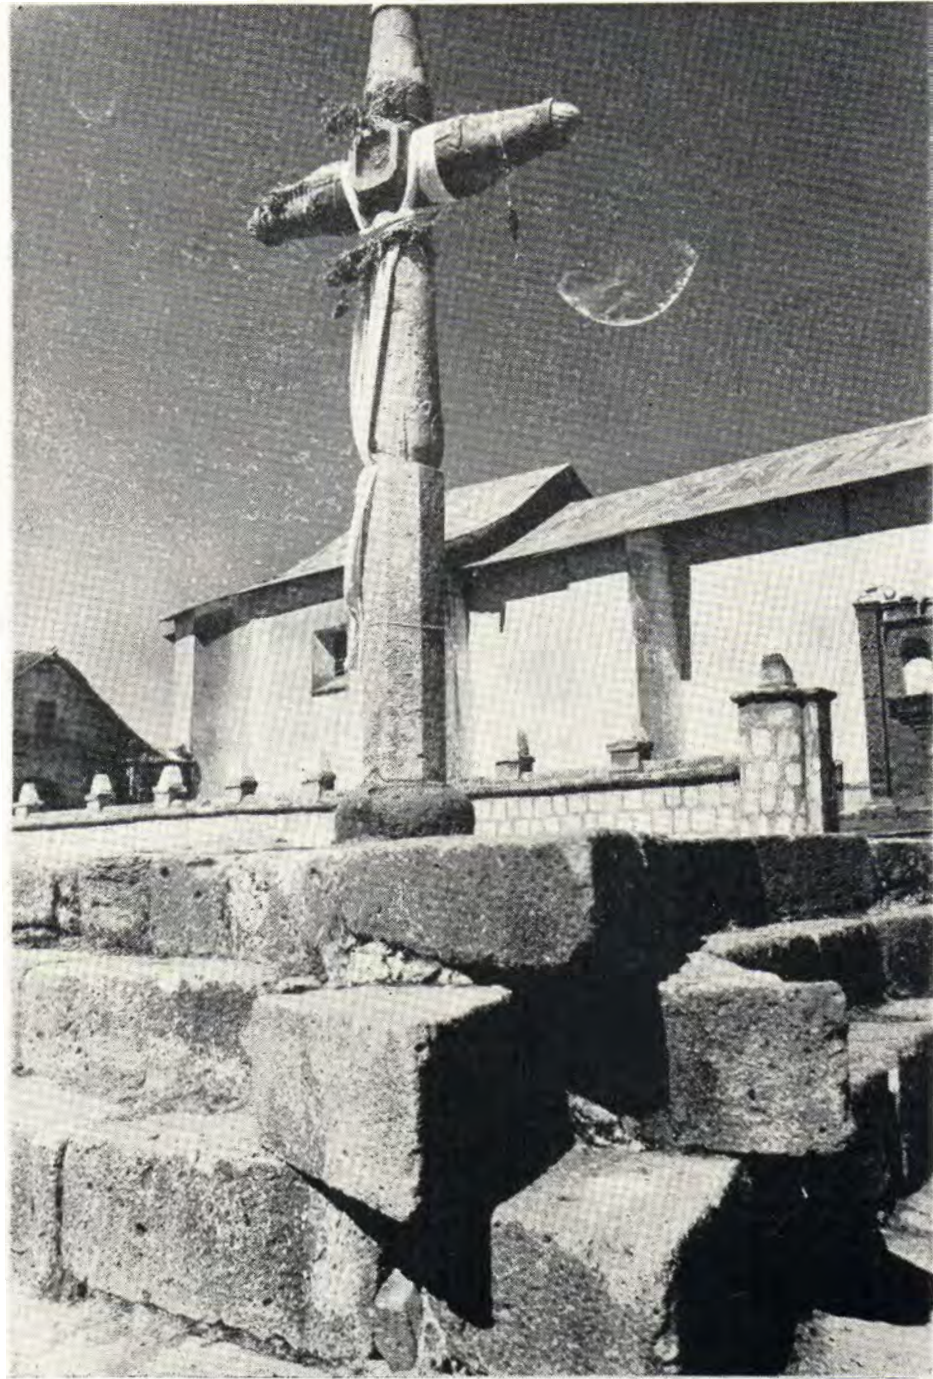
Notable cruz monolítica que originalmente estuvo en el atrio. Nótese el curioso trabajo de las piedras de la base colocadas en forma estrellada.

Dentro de la plaza las acequias perimetrales y una cruz misional de gran calidad decorativa, cuya base de piedras colocadas en forma estrellada constituye otra innovación; marcan los hitos memorables. La presencia dominante de la logia de arquerías sobre el flanco del templo constituye otro elemento clave que jerarquiza el sentido de "palco-mirador" sobre las actividades de la plaza.
