Recuperación de la fachada principal de la *kallanka*: Zona Monumental de Aypate

LORENZO HUISA PALOMINO*

En este artículo se presenta el resultado de los trabajos de conservación activa ejecutados en los muros 2, 7 y 14 de la fachada principal de la denominada *kallanka*, Sector 8 del complejo, ubicada hacia suroeste de la Gran Plaza y zona monumental del sitio.

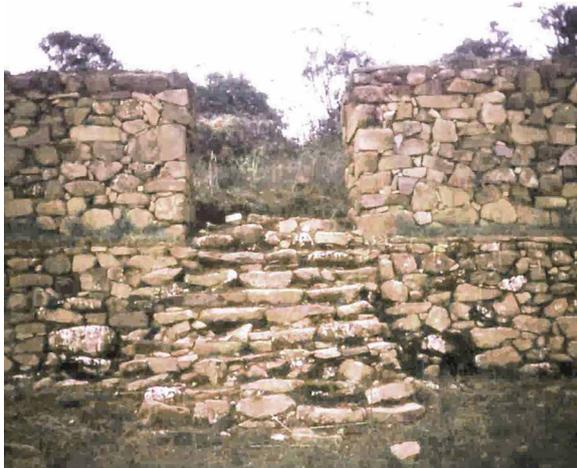
A partir de las fotografías registradas por César Astuhamán en el año 1995 (ver fotos 1 y 2) y de su comparación con aquellas tomadas en el año 2017 (ver foto 3), podemos afirmar que los muros 14, 13, 12, 11 (orden que aparece en las vistas) corresponden a las mamposterías que fueron restauradas en el año 1995. El vacío que aparece después de los cuatro muros pertenece al Muro 10, el cual no fue intervenido; detrás de este último observamos el Muro 9 restaurado, pero a partir de este se aprecia un vacío total. Esto quiere decir que la intervención se inició por el lado sureste de la parte frontal (Muro 14) y se avanzó con la restauración hasta llegara al Muro 9, lo que confirmaría el testimonio oral de algunos pobladores locales, quienes afirman que los muros 1, 2, 7, 8 y 17 fueron restaurados entre los años 2008 a 2010 (Alberca. Comunicación personal, 2017). Los muros 3, 4, 5, 6, 10, 15 y 16, por su parte, podrían corresponder a muros originales.

Foto 1. Vista de las primeras intervenciones realizadas en la *kallanka* (foto: César Astuhamán, 1995)

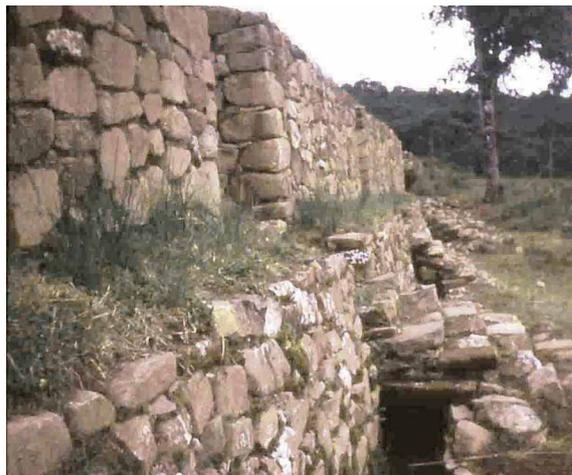
Foto 2. Vista del frontis de la *kallanka* luego de la restauración (foto: César Astuhamán, 1995)

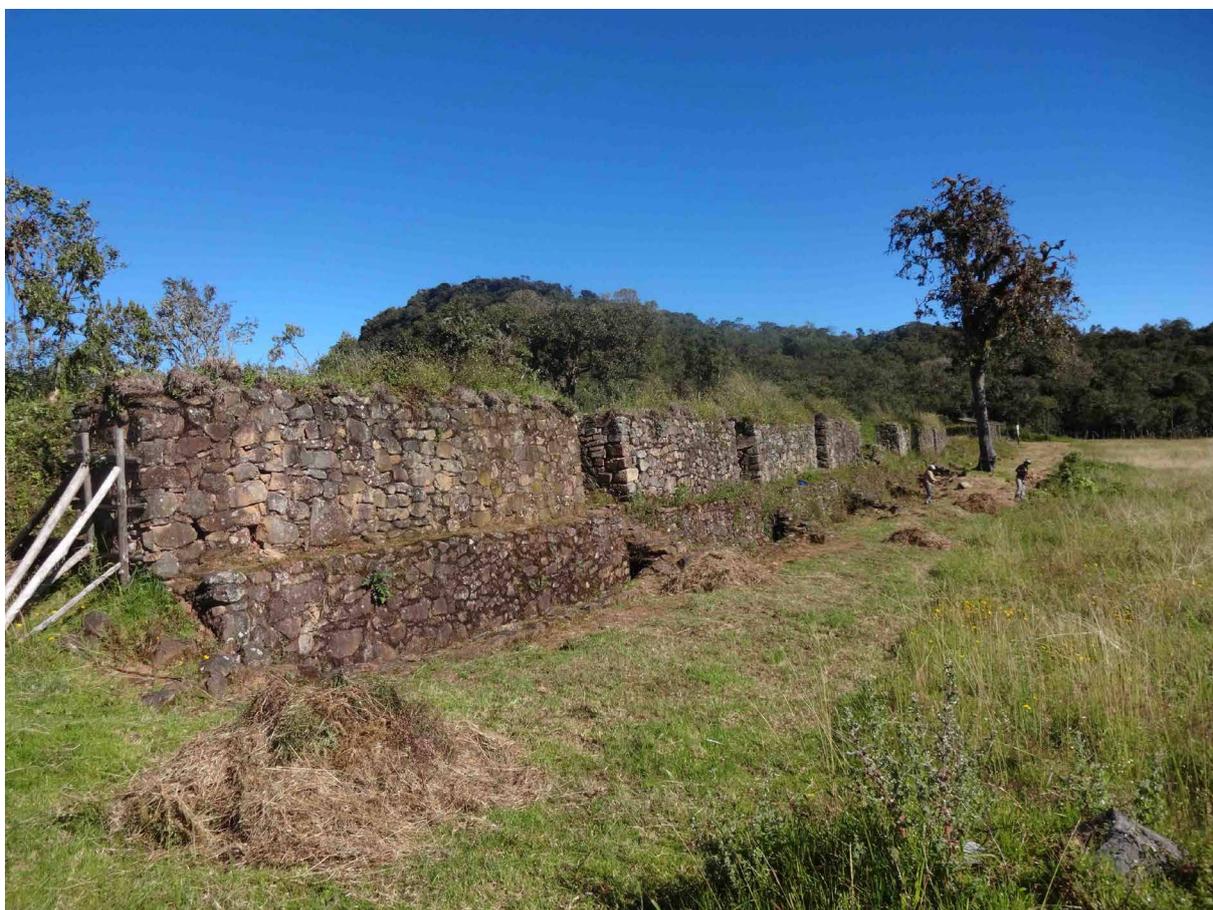
Foto 3. Vista del frontis de la *kallanka* (mayo 2017)

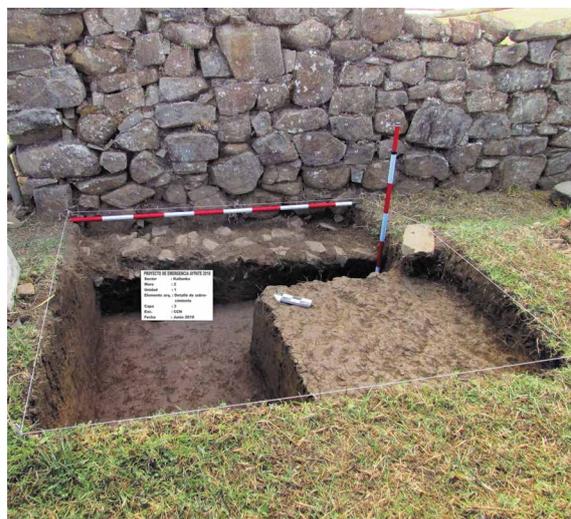
Unidad de 2 metros por lado y contigua al paramento del lado interno y extremo noroeste del Muro 2, brindó información sobre el comportamiento de la estratigrafía. A una altura de 6 a 10 centímetros de la superficie, se develó que el muro se hallaba reforzado por una especie de banquetta de 25 centímetros de ancho adosada al mismo; esta banquetta se encontraba cubierta en su cabecera con pequeñas piedras de color amarillo¹ (ver foto 4), que estuvieron —al parecer— unidas con mortero de barro.

Foto 4. Vista (SO-NE) de la banquetta cubierta con piedras pequeñas y el final de la base del muro principal (foto: Carlos Campos)

¹ Esta coloración amarillenta corresponde al cambio cromático experimentado por las piedras azuladas al estar sometidas a la humedad.

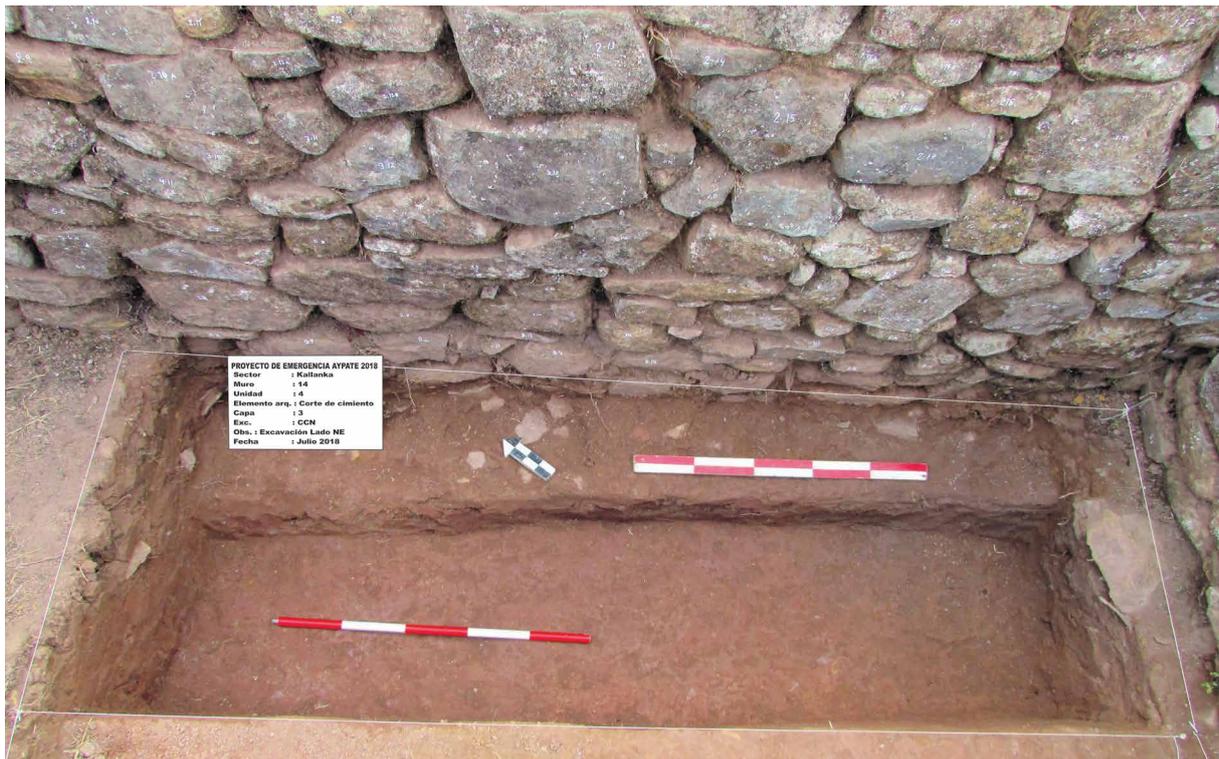
este presentaba, al parecer, un relleno de piedras pequeñas a manera de una banqueta cerca de su base (ver foto 7); esta última fue construida con piedras de color amarillo.

Foto 7. Vista del relleno con pequeñas piedras a manera de banqueta (foto: Carlos Campos)

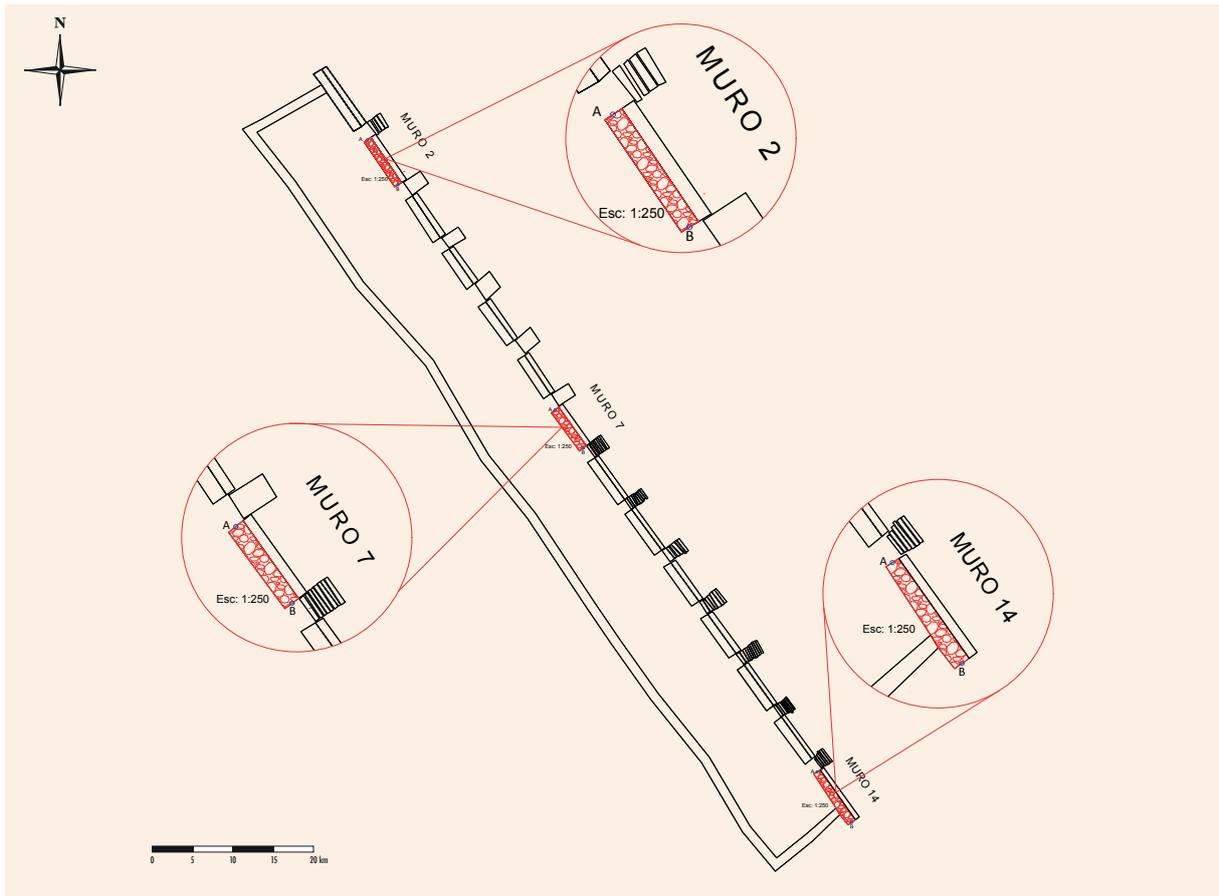
Figura 3. Plano de ubicación de los muros intervenidos (Qhapaq Ñan-Sede Nacional)

El proceso de desmontaje fue desarrollado técnica y sistemáticamente con la finalidad de registrar cada una de las patologías y afectaciones detectadas en algunos muros que se encontraban en estado de vulnerabilidad alta. Los muros elegidos para ser restaurados en el marco de una intervención de conservación activa fueron los muros 2, 7 y 14 (ver figura 3).
